Ringsjøvegen 116, 2838 SNERTINGDAL

**Unik mulighet - sjelden hytte med  
særpreg, sjel og sjarm - offentlig  
vann/avløp - strøm - nær vannet.**

# Tilstandsrapport

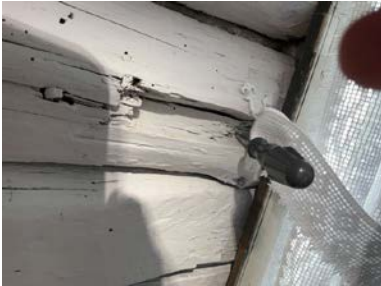
PUNKTER MED TILSTANDSGRAD 3 – STORE OG  
ALVORLIGE TILTAK:  
Utvendig > Veggkonstruksjon:  
Vurdering av avvik:  
• Det er påvist råteskader i veggkonstruksjonen.  
Store deler av konstruksjonen er skjult, eksakt  
tilstand kan ikke sjekkes uten bygningsmessige  
inngrep. Laftede vegger som er innkledd har  
vanligvis råteskader i større eller mindre grad. Siden  
vegger er innkledd og delvis utilgjengelig for  
inspeksjon, er det vanskelig å vurdere omfanget av  
eventuelle skader.  
Opplysning fra utførende håndverker: Alle stokker  
med omfattende råteskader ble skiftet under  
restaurering. Alle stokker ble vurdert, og  
gjenstående råteskader er på overflater eller i  
meddrag. Dette vil ikke svekke bæreevnen.

Det er registrert enkelte råteskader i opprinnelig tømmervegg. Forholdet gis tilstandsgrad 3, i henhold til NS3600.

Det anbefales ytterligere undersøkelser. For å lukke  
avviket må det gjøres tiltak. Lokale tiltak kan  
forlenge levetiden til ytterveggen/kledningen. Behov  
for vedlikehold. Selv om materialene er godt tørket,  
vil en laftet bygning få setninger. Årsaken til  
setningene er at stokkene krymper ved uttørking og  
at trevirket blir trykt sammen. Når trevirket igjen  
opptar fuktighet, vil bygningen heve seg. Detaljer på  
råbygget og montering av innredninger må tillate  
endringer i høyden på lafteveggen.  
Kostnadsestimatet innebærer kun kostnaden til å  
foreta ytterligere undersøkelser, det er vanskelig å  
fastsette en nøyaktig utbedringskostnad før omfang  
og årsak er fullstendig kartlagt. Utbedring av avvik  
vil sannsynligvis medføre høyere kostnader.  
Det er sannsynligvis ikke økonomisk rasjonelt eller  
nødvendig å utbedre råteskader tatt opplysninger fra  
håndverker i betraktning. Dersom skaden ikke

svekker konstruksjonen, faren for ny oppfukting er  
liten og omkostningene ved utskifting er store, kan  
trevirke med råteskader beholdes.

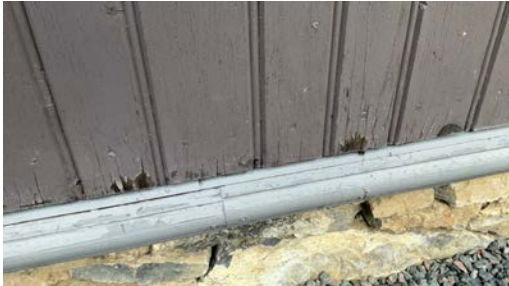
Værslitt kledning enkelte steder.

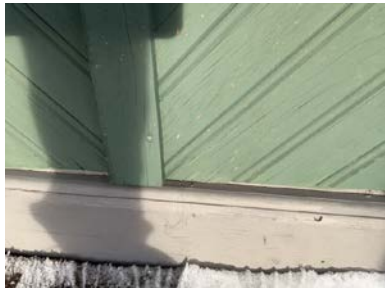
Behov for vedlikehold.

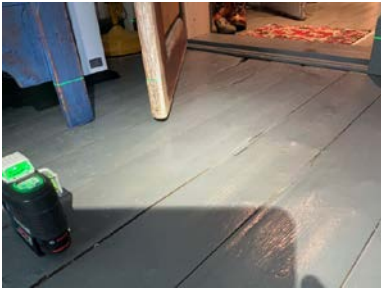
Innvendig > Etasjeskille/gulv mot grunn:  
Vurdering av avvik:  
• Målt høydeforskjell på mellom 10 - 20 mm innenfor en lengde på 2 meter. Tilstandsgrad 2 gis med bakgrunn i standardens krav til godkjente måleavvik. Knirk i gulv er registrert. Skjevheter i etasjeskiller er normalt tatt byggeåret og byggemåten i betraktning. Konstruksjonsstyrken er ikke vurdert, og det anbefales derfor ytterligere undersøkelser.

Det er gjenbrukt eldre type gulvbord, med ujevne overflater. Lokale skjevheter er derfor påregnelig.

For å lukke avviket må det gjøres tiltak. Det er ikke observert avvik som tilsier at man må påregne umiddelbare tiltak, men ettersom deler av konstruksjonen er lukket anbefaler jeg ytterligere undersøkelser.

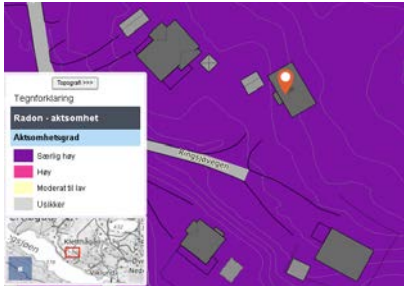
Innvendig > Radon:  
Vurdering av avvik:  
• Det er ikke foretatt radonmålinger, og bygget er heller ikke utført med radonsperre.  
Kartet kan ikke forutsi radonkonsentrasjonen i enkeltbygninger. Det er det bare en måling som kan bestemme. Direktoratet for strålevern og atomsikkerhet anbefaler radonmåling i alle boliger. Det skal etter større ombygginger og bruksendringer måles radon. Det bør måles ca. hvert 5. år eller oftere dersom det tidligere er gjort tiltak mot høye radonnivåer, eller eiendommen ligger i et kjent radonutsatt område. Bygninger hvor tidligere målinger viser stabilt lave nivåer under tiltaksgrensen er det tilstrekkelig å måle radon ca. hvert 10. år.

Bygningen ligger i et område som er definert med særlig høy aktsomhetsgrad i kartet.

- Det bør gjennomføres radonmålinger.

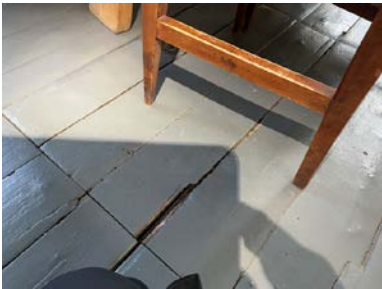
Luke i stue er fastskrudd.

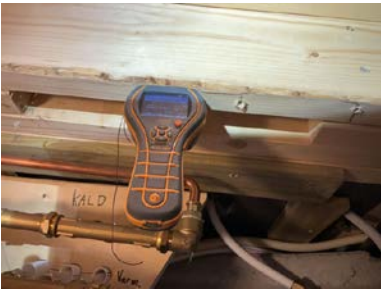
Enkel fuktmåling i etasjeskiller teknisk brønn viste tørre verdier.

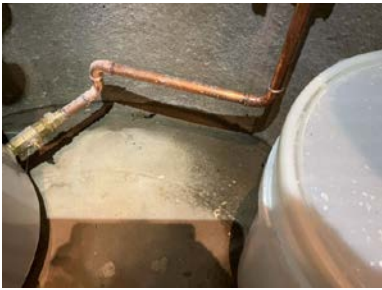
Synlig fukt på støpt gulv i teknisk brønn.

Konstruksjonen bør kontrolleres jevnlig for å følge med på tilstanden.

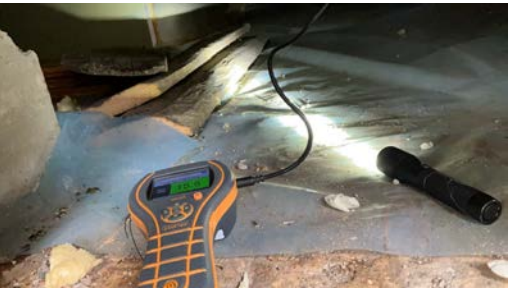
Fuktmåling i etasjeskiller i krypkjeller viste tørre verdier.

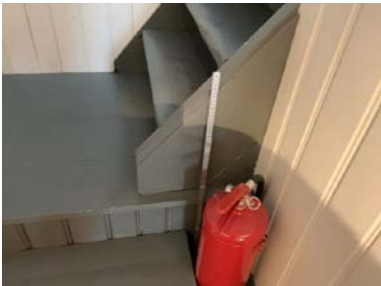
Innvendig > Innvendige trapper:  
Vurdering av avvik:  
• Det er ikke montert rekkverk.  
• Det mangler håndløper på vegg i trappeløpet.  
• Rekkverkshøyder er under dagens forskriftskrav til  
rekkverk i trapper.  
Bratt trapp. Trappen tilfredsstiller ikke dagens krav  
til trapp. Trappen til ikke måleverdig areal  
tilfredsstiller ikke personsikkerhet i forhold til bruk,  
se  
[https://www.dibk.no/regelverk/  
byggteknisk-forskrift-tek17/12/iii/12-14](https://www.dibk.no/regelverk/byggteknisk-forskrift-tek17/12/iii/12-14).

Manglende rekkverk i deler av trapp. Forholdet gis tilstandsgrad 3.

Konsekvensen for nevnte avvik kan være fallulykker, tiltak for å bedre sikkerheten anbefales. Kostnadsestimat må ses i sammenheng med manglende rekkverk.

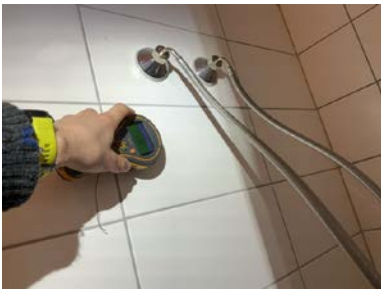
Enkle fuktsøk viste ingen unormale verdier.

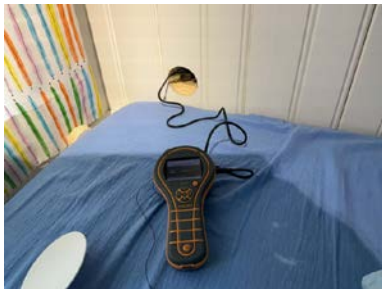
Hulltaking er foretatt i tilstøtende vegg mot dusj. Fuktmåling viste tørre verdier. Det er utført hulltaking over seng på tilstøtende soverom.

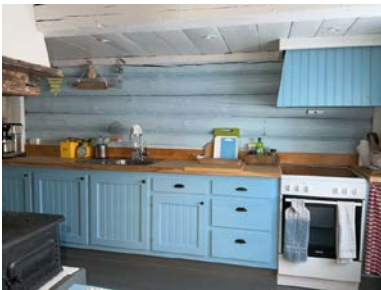
Det er ikke registrert lekkasjedeteksjon/vannstoppeventil under vask.

Oversiktsbilde av kjøkken.

Det bør monteres lekkasjedeteksjon ved oppvaskkum. Konsekvensen av påviste avvik er for eksempel redusert brukstid og fuktskader.

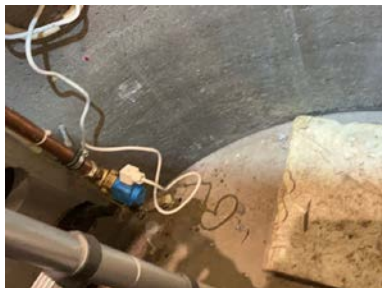
Hovedstoppekran og vannstoppeventil i teknisk brønn under hytta.

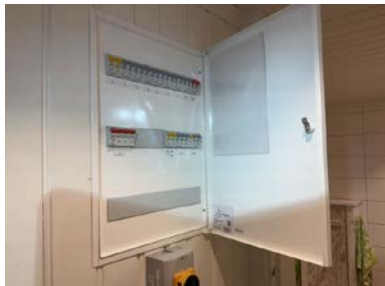
Sikringsskap utenfor bad.

Jeg anbefaler på generelt grunnlag utvidet el-kontroll i forbindelse med boligsalg.
