Tilstandsrapport

Boligbygg med flere boenheter

Skograndveien 42, 7200 KYRKSÆTERØRA

Oppdragsnr.: 20704-1484

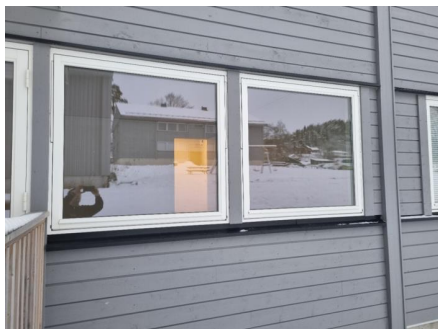
Vinduer på stue

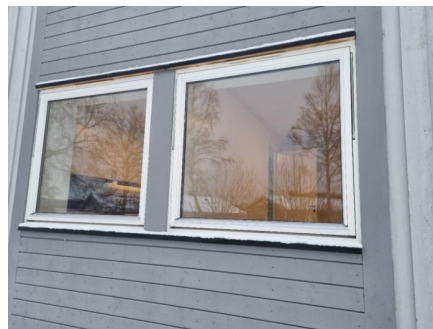
Vinduer på kjøkken og soverom

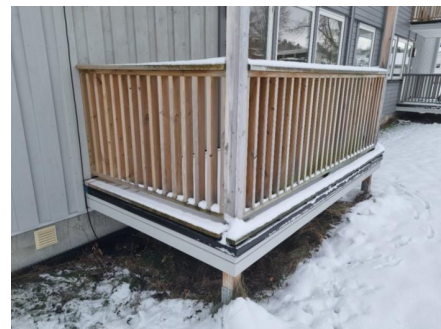
Oversikt

- Det er avvik:
 - Beslag/papp er ikke tett ved overgang mot terskel på verandadør

- Tiltak:
 - Det er bestilt utbedring som skal utføres før overtakelse.

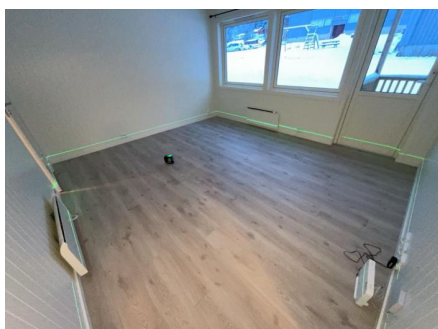
1. etasje

Plassering av laser ved kontroll av stue. Det er målt 4 mm høydeforskjell gjennom rommet. TG 1

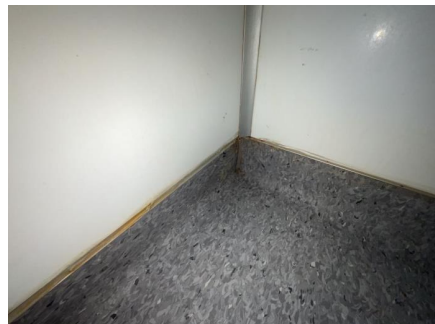
- Slitt og misfarget mykfuge i hjørne inne i dusj mellom sokkellist og våtromsplater

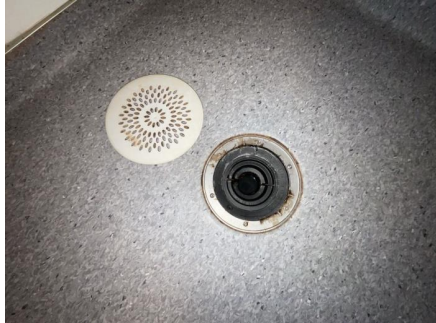
Det er plastsluk og synlig vinylbelegg som tettesjikt. Vinylbelegg er ført ned under skrudd klemring i sluk.

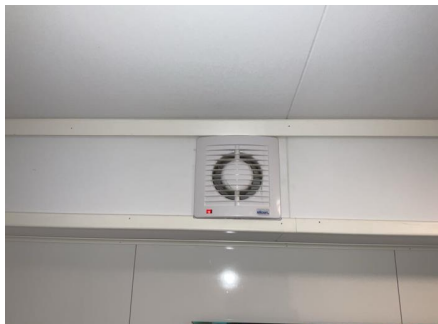
Mekanisk avtrekksvifte på vegg/kanal

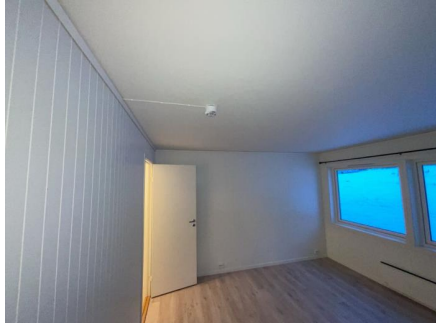
Brannmelder på stue
