# Tilstandsrapport

Enebolig

Gjerstadveien 1704, 4980 GJERSTAD

Befaringsdato: 08.05.2025

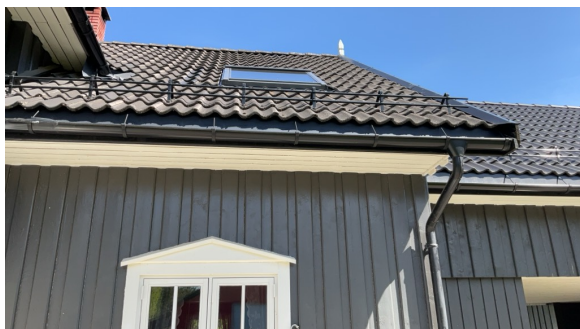
### TG 2 Takteking fra byggeår

Taket er tekket med betongstein. Deler av tekkingen er fra byggeår.

- Mer enn halvparten av forventet brukstid er passert på taktekingen.

- Overvåk tilstanden jevnlig. For å få tilstandsgrad 0 eller 1 må tekkingen skiftes ut, men tidspunktet for når dette er nødvendig er vanskelig å si noe om.

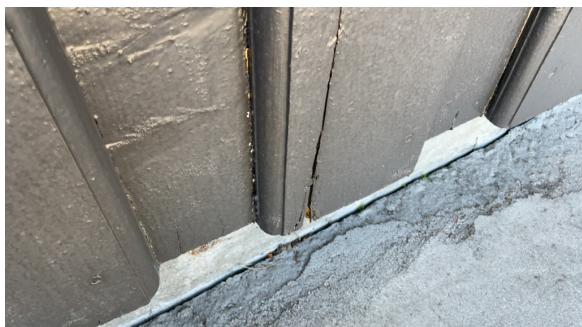
## TG 2 Veggkonstruksjon

- Det er ingen eller liten lufting i nedre kant av kledning mot grunnmur.

Deler av kledningen er malingsslitt og har tørkesprekker.

Det er ikke behov for umiddelbare tiltak, utover normalt, løpende vedlikehold.

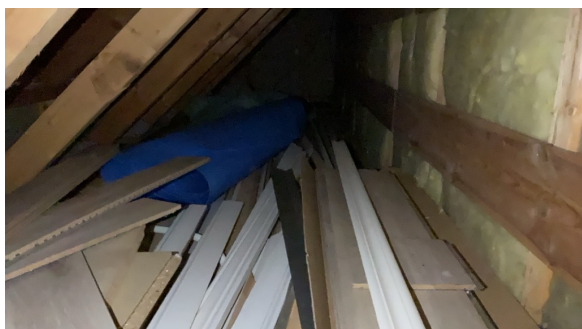
## TG 1U Takkonstruksjon/Loft - Mellombygg og garasje

- Hele takkonstruksjonen er gjenbygget. Det er ingen mulighet til vurdering utover alder og observasjoner fra underliggende etg.

TGIU sette pga. manglende mulighet for kontroll.

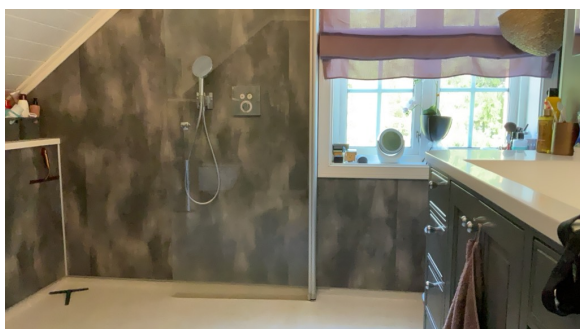
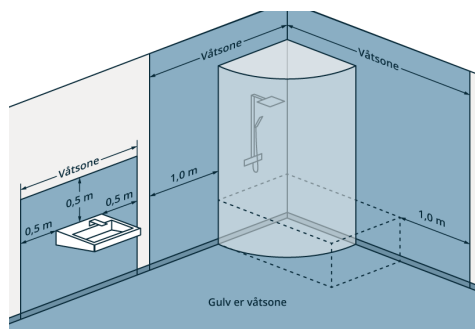
## TG 2 Overflater vegger og himling

- Det er vindu/dør med ikke fuktbestandige materialer i våtsonen (ved vask, dusj, badekar, osv.), løsningen eller byggematerialet er uegnet

Våtrommet fungerer med dette avviket. For å lukke avviket, må overflatene i våtsoner beskyttes eller skiftes.

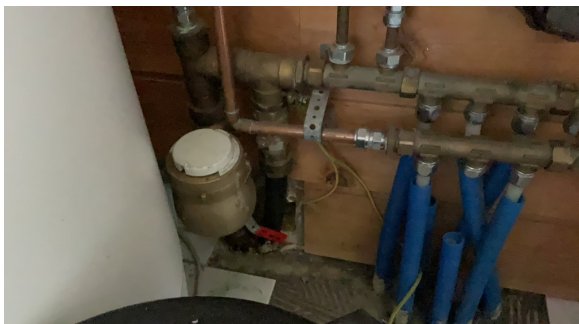
### TG 2 Vannledninger

- Det er ikke behov for utbedringstiltak siden anlegget fungerer i dag, men ut ifra alder kan skader plutselig oppstå på eldre anlegg.

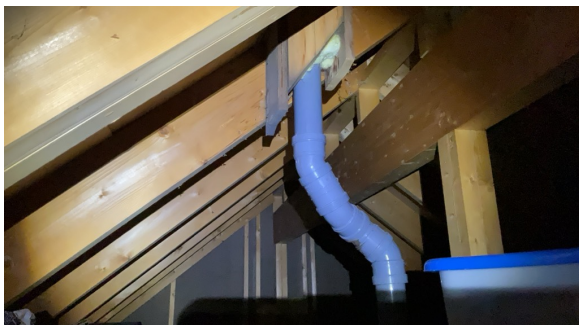
### TG 2 Avløpsrør

Det er avløpsrør av plast.

- Det er ikke behov for utbedringstiltak siden anlegget fungerer i dag, men ut ifra alder kan skader plutselig oppstå på eldre anlegg.
