# Myrvegen 34 4480 KVINESDAL

## Tilstandsrapport Eierskifte

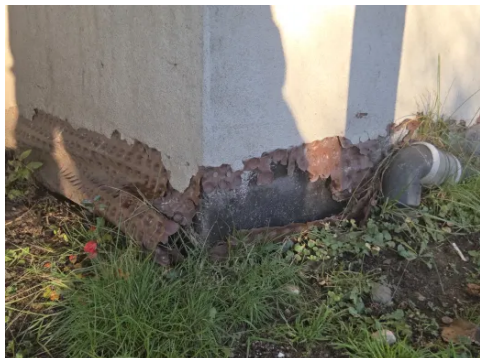
Sprukket grunnmursplast

| Drenering er ifra byggeår, og har passert over halvparten av levetiden.<br>Grunnmursplast er sprukket opp et par steder. | |

| Holde rom under terreng under oppsyn ift. fuktinnsig, ingen fukt oppdaget på befaring.<br>Oppgradering/renovering av drenering må påregnes i nærstående fremtid, men det er ikke behov for strakstiltak. | |

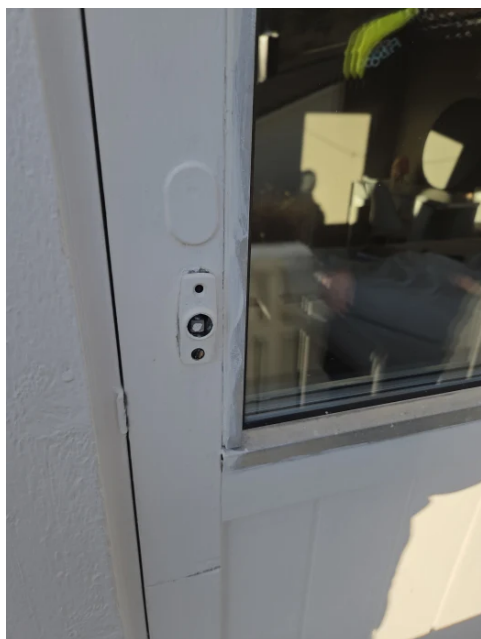
Håndtak mangler

Vinduer og dører er ifra byggeår, og har passert over halvparten av sin levetid.  
Det er allikevel ikke behov for straktiltak, da vinduer og dører er funnet i god stand alder tatt i betraktning.  
Balkongdører og ytterdør i kjeller mangler håndtak utvendig.

Normalt vedlikehold må utføres.  
Håndtak på dører må monteres.

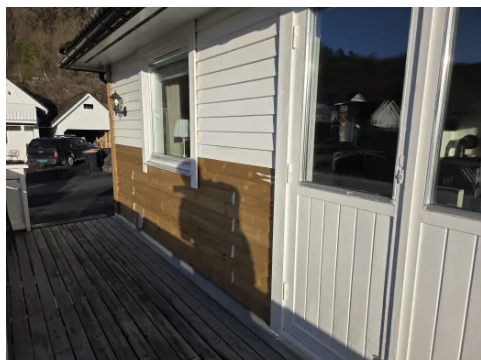
Bord som ikke er malt.

Kledningen er ifra byggeår, og har passert over halvparten av levetiden.  
Kledningen er imidlertid funnet i god stand, alder tatt i betraktning.  
Det er skiftet ut noen kledningsbord på den ene gavlveggen, disse er ikke malt.  
Kledning mangler lufting ved inngangsparti.

Normalt vedlikehold må påregnes.  
Bord som ikke er malt, må males.  
Det må etableres lufting der hvor dette mangler.

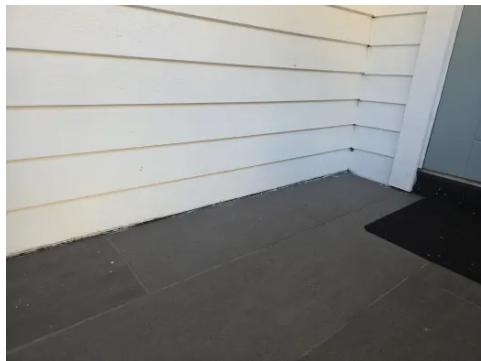
Manglende lufting av kledning ved inngangsparti.

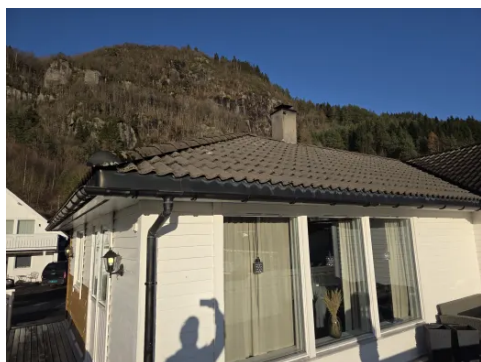
Generelt bilde av takstein.

| Takstein er ifra byggeår, nærmer seg utløpt levetid.<br>Takstein har noe mosegroing. | |

| Vedlikehold må utføres. | |

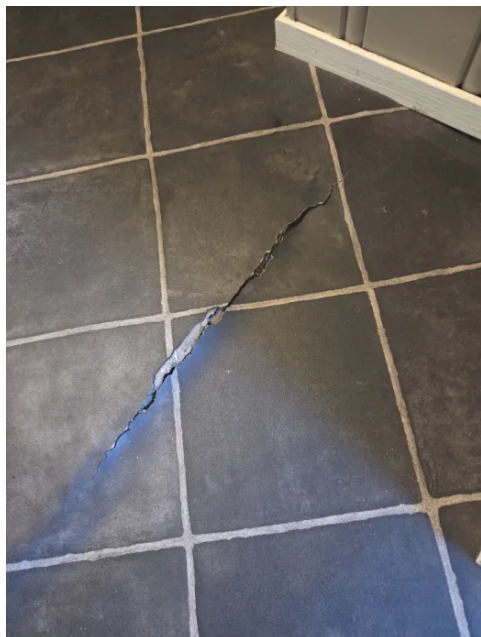
Sprekk i belegg i entré.

Det registreres ujevnheter på gulvoverflatene rundt om i boligen, noe som også er normalt for boliger på denne alderen.  
Det er registrert sprekk i noen av overflatene i begge etasjer.

Skifte ut skadet gulvoverflate.

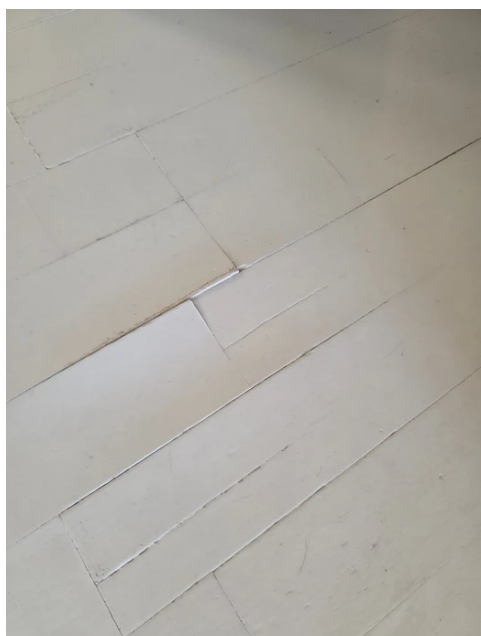
Sprekk i parkett i stue/kjøkken.

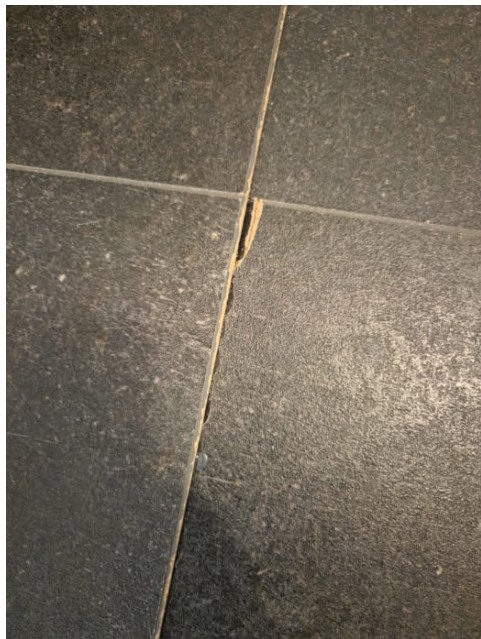
Sprekk i belegg/klikk-vinyl i gang underetasje.

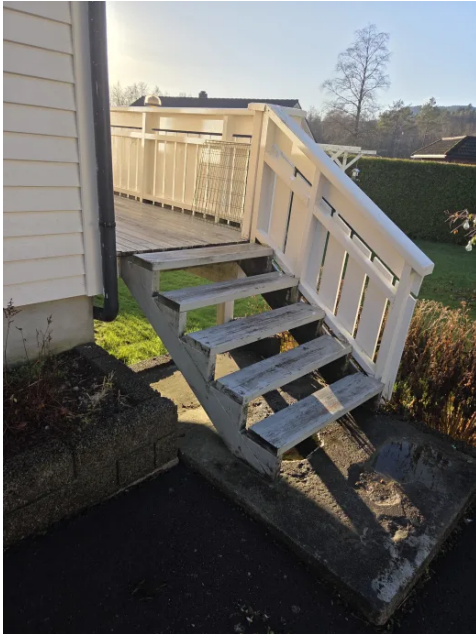
Rekkverk trapp mangler.

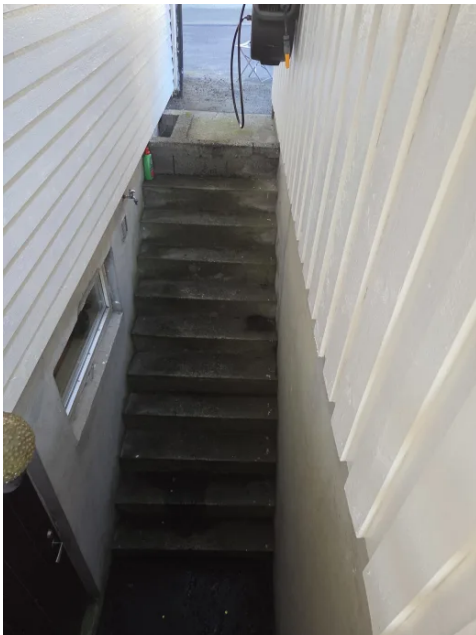
Håndløpere trapp mangler.

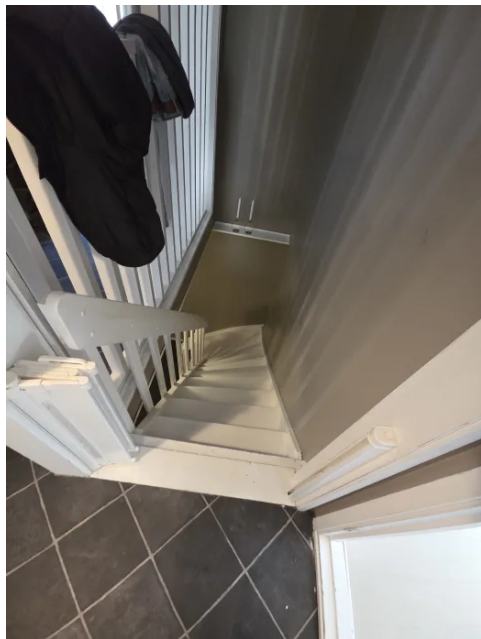
Håndløper trapp mangler.
