# Tilstandsrapport

Enebolig

Seljeveien 5, 7200 KYRKSÆTERØRA

Rapportdato: 15.12.2025

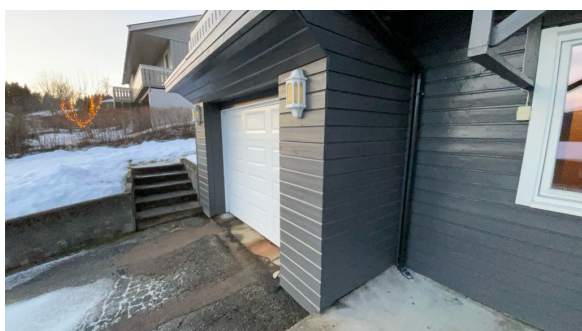
Kledning på garasje er ført helt ned mot terreng

- Lokal utbedring bør foretas for å øke avstanden mellom terreng og bordkledning på garasje

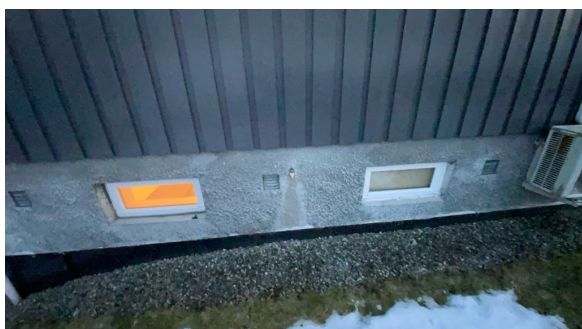
Vindu på bad i underetasjen er kledd igjen. Vindu bør fjernes og veggen mures igjen.

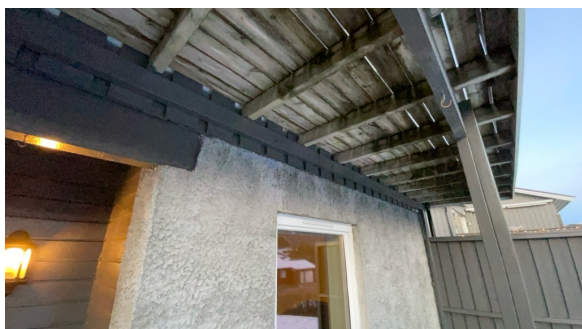
Balkong er ikke opphengt i konstruksjonen, kun i kledning med understøttelse på lekt

- Beslag må skiftes ut/monteres.
  - Rekkverkshøyde må endres for å tilfredsstille krav på byggemeldingstidspunktet.
  - Veranda bør innfestes på konstruksjon iht. anbefalinger og det bør monteres beslag mellom vegg og terrasse.
- Konsekvens: Ikke tilstrekkelig innfesting av veranda/balkong kan føre til at den løsner og medføre skader/lekkasjer.

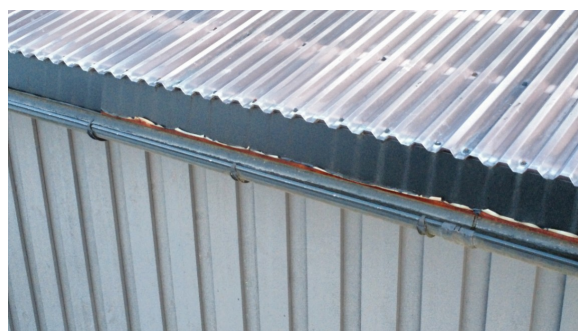
Rust på raftebeslag

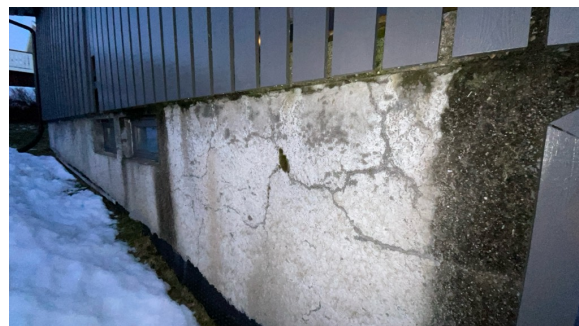
Sprekk i puss på mur til garasje som følge av fukt fra betongdekke grunnet manglende takrenne.

- Tiltak:
- Ventilering av garasje bør utbedres.
- Øvrige tiltak med taktekking må ses i sammenheng med pkt. Veranda over garasje
- Skifte av vinduer må påregnes
- Utbedring av sprekker i murpuss må påregnes når det er redusert fuktbelastningen ved å samle opp vann fra betongdekke

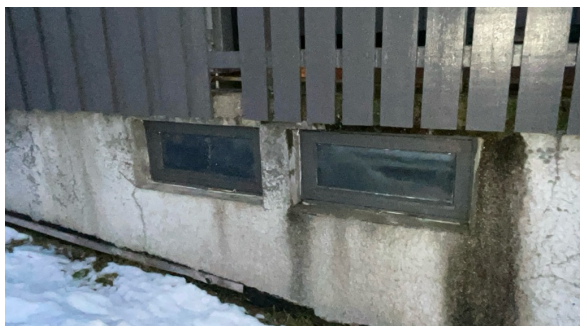
Fukt rundt vinduer medfører at vinduer slitt og vanskelig å åpne

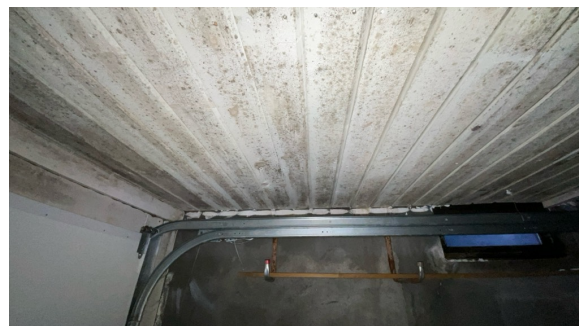
Sort mugg i kledning i himling som følge av fukt og lite ventilering

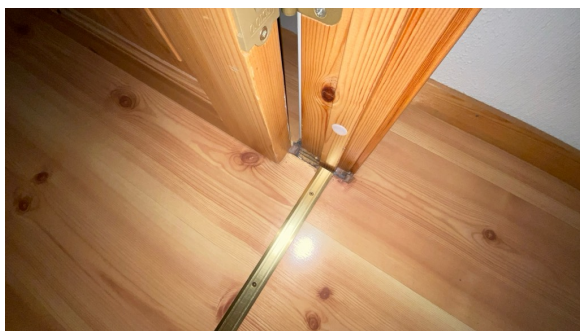
Synlig åpning ved dør mellom stue/gang i 1. etasje

- Tiltak:
  - Lokal utbedring må kunne påregnes. Det må også kunne påregnes noe flikking/utbedring når inventar tas ned og flyttes ut

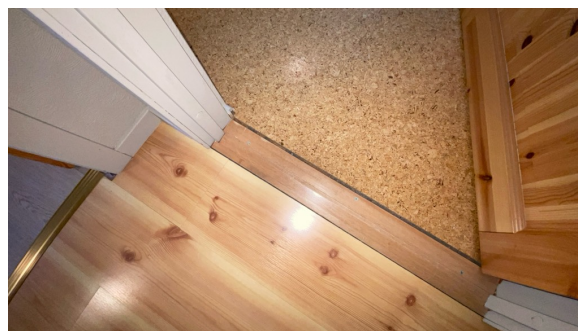
Mangler/list fuge på gulv mot dørterskel på soverom 1

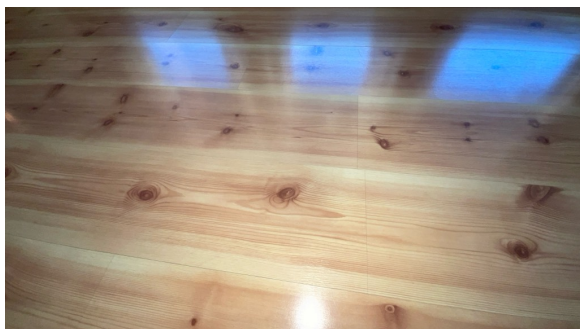
Forskyvning av enkelte skjøter på laminatgulv er ikke iht. leggeanvisning på stue

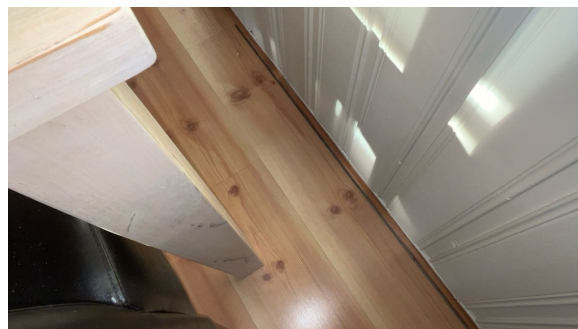
Synlig spalte mellom vegg og gulv på stue mot trapp

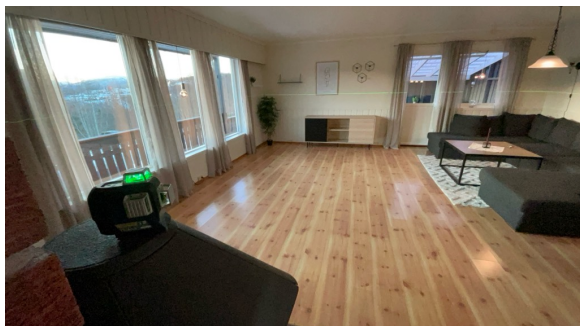
1. etasje

Plassering av laser ved kontroll av stue. Det er målt 20 mm høydeforskjell gjennom rommet. TG 2

- For å få tilstandsgrad 0 eller 1 må høydeforskjeller rettes opp. Det vil imidlertid sjelden være økonomisk rasjonelt som et enkeltstående tiltak i en bolig som dette. Dersom boligen en gang skal renoveres, kan man vurdere slike tiltak.

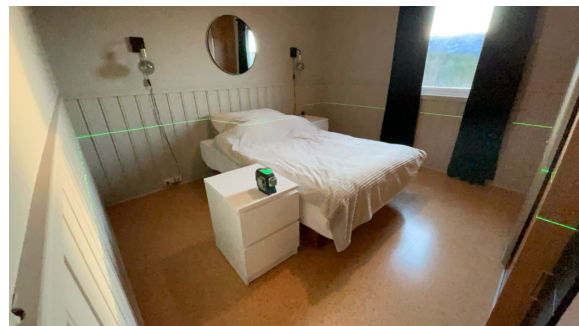
1. etasje

Plassering av laser ved kontroll av soverom 1. Det er målt 6 mm høydeforskjell gjennom rommet. TG 1

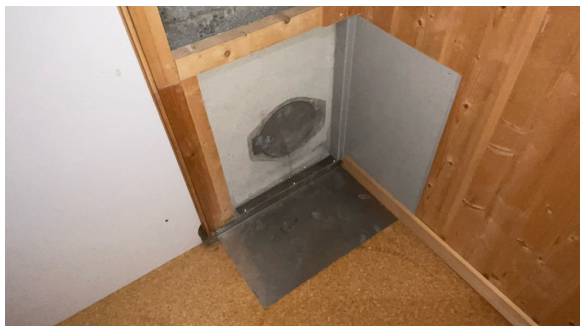
Montert brannsikker plate i sotluke for å ivareta krav til brannsikkerheten. I tillegg er det montert plater på gulv og vegg

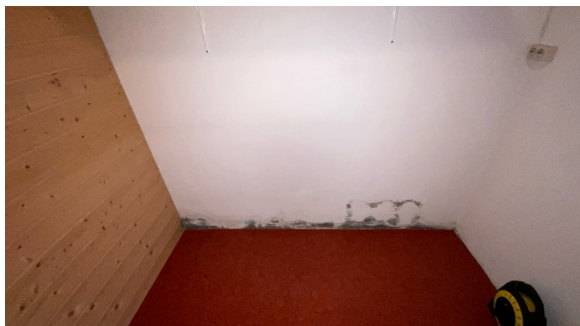
Synlig saltutslag i bod

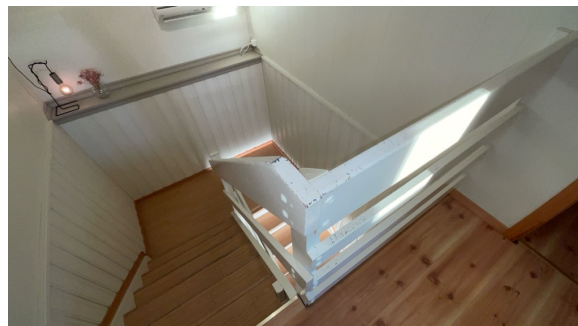
Noe overflateslitasje på rekkverk

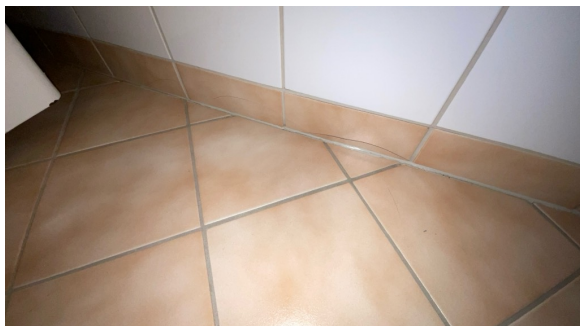
Sprekker i 3 fliser på vegg av samme type som gulvet.

- Slike riss/sprekker kan indikere bakenforliggende fuktskader, og konstruksjonen bør observeres jevnlig for å vurdere utvikling.
- Et bad med manglende/reduert fall til sluk blir mindre funksjonelt og sikkert for brukeren. Dette kan medføre stående vann på gulvet, vann som ikke ledes effektivt til sluket, økt risiko for at vann renner ut av rommet og redusert sklisikkerhet på gulvet.
- Det bør innhentes dokumentasjon på varmekabel fra utførende om det er mulig. Samsvarserklæring på arbeid er ikke fremlagt.
- Som ekstra sikring bør det monteres vannføler på gulv ved dør som er tilkoblet vannstopppventil. Det kan bidra til å forhindre skade i tilstøtende rom ved evt. vannstigning inne i rommet.

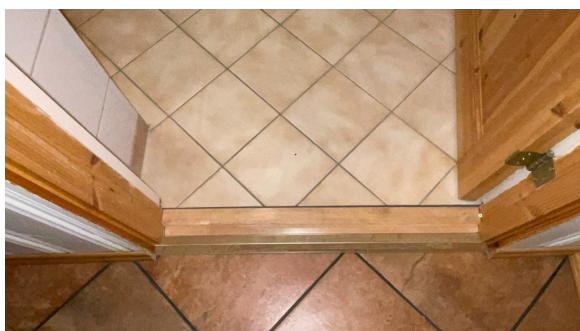
Standard dørterskel uten tilluft

- Andre tiltak:
  - Det bør være minimum 10 mm spalte under dør for tilluft.
  - Tilluft bør komme via spalte under eller over dør for å bidra til god luftskiftning i boligen.
- Konsekvens/risiko: Uten tilstrekkelig tilluft reduseres effekten på ventilasjon og det kan medføre over tid grobunn for mugg, sopp eller råte.

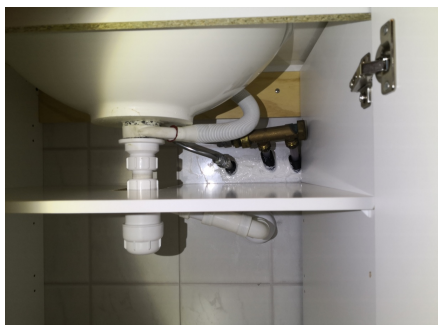
Etter befaringen har selger utbedret åpning rundt rør under servants for å sikre tettheten. Bilde er tilsendt av selger.

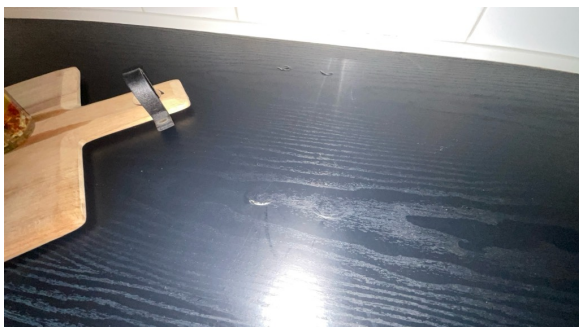
Merker i folie på benkeplate

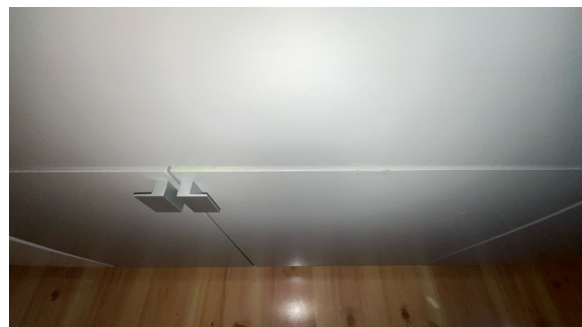
Noe overflateslitasje på enkelte dørfronter. Bildet viser dør under vask.

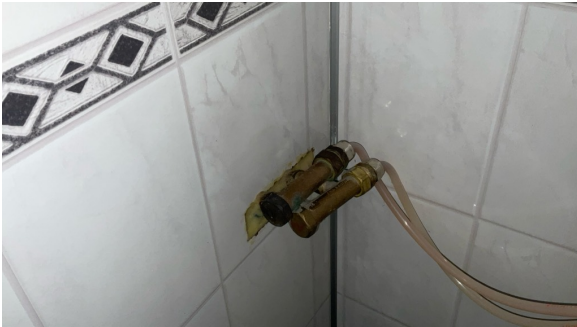
Ikke fagmessig utførelse på vannrør bak dusjkabinett.

- Rørkurser på rør-i-rør system bør merkes.
- Det bør foretas tiltak på anlegget som sikrer bedre løsning på eventuelt lekkasjevann fra rør i rør system.
- Røranlegget fungerer, det bør utbedres ved oppgradering av våtrom.

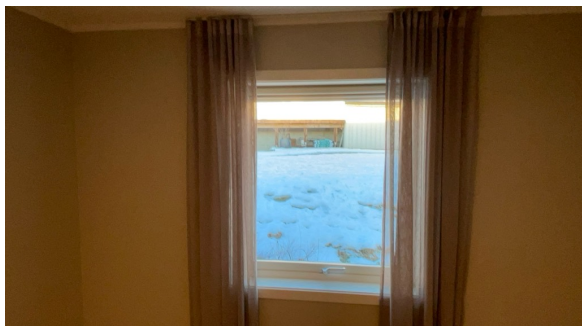
Mangler ventil på soverom 2 i 1. etasje.

- Det bør etableres veggventiler/vindusventiler i alle oppholdsrom som ikke har det.

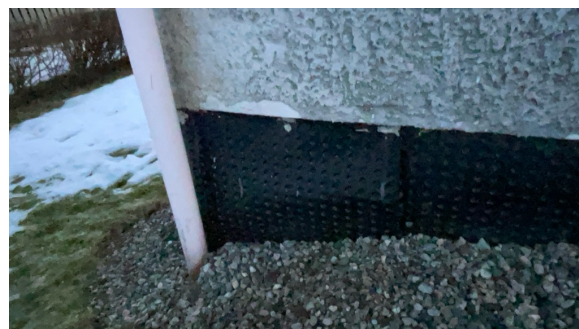
Grunnmursplast er lagt feil på øvre hjørne slik at der fare for fukt kommer inn bak grunnmursplast

- Tiltak for redrenering rundt boligen kan ikke utelukkes.
- Overvåk tilstanden jevnlig. For å få tilstandsgrad 0 eller 1 må dreneringen skiftes ut, men tidspunktet for når dette er nødvendig er vanskelig å si noe om. Bruken av underetg/kjeller vil være avgjørende.

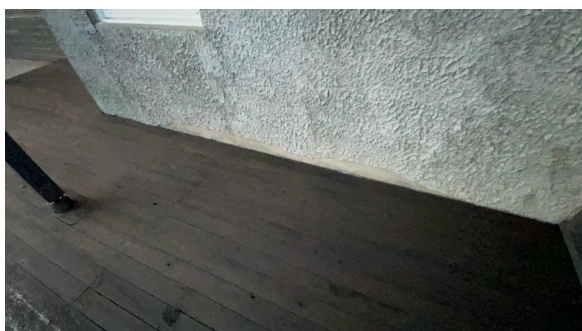
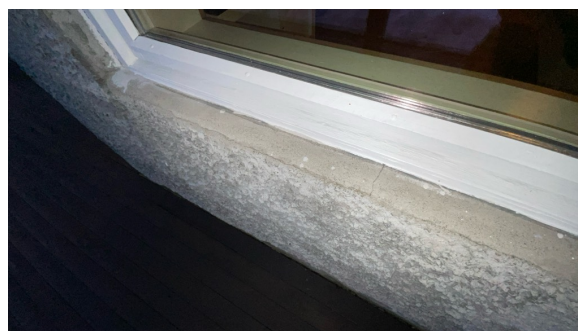
Sprekk i puss ved vindu

- Ikke behov for umiddelbare tiltak, men sprekker bør overvåkes over tid og tiltak må vurderes ut fra hvordan dette utvikler seg.
