Seljeveien 5, 7200 KYRKSÆTERØRA

**Enebolig med garasje beliggende i  
rolig og barnevennlig boligområde

Enebolig  
Seljeveien 5, 7200 KYRKSÆTERØRA  
HEIM kommune  
gnr. 61, bnr. 189

Befaringsdato: 03.12.2025 Rapportdato: 15.12.2025 Oppdragsnr.: 20704-1641 Referansenummer: EH1847

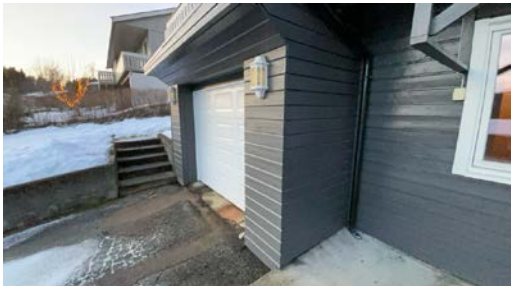
Konsekvens: Uten tilstrekkelig lufting bak bordkledningen kan fuktighet som trenger inn bak bordene eller gjennom veggen innenfra ikke tørke opp. Dette skaper ideelle forhold for råtesopp og muggvekst.

Kledning på garasje er ført helt ned mot terreng

- Lokal utbedring bør foretas for å øke avstanden mellom terreng og bordkledning på garasje

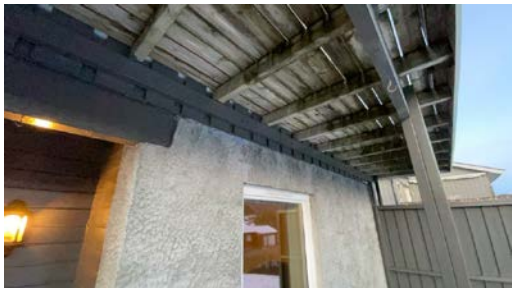
Balkong er ikke opphengt i konstruksjonen, kun i kledning med understøttelse på lekt

- Beslag må skiftes ut/monteres.
  - Rekkverkshøyde må endres for å tilfredsstille krav på byggemeldingstidspunktet.
  - Veranda bør innfestes på konstruksjon iht. anbefalinger og det bør monteres beslag mellom vegg og terrasse.
- Konsekvens: Ikke tilstrekkelig innfesting av veranda/balkong kan føre til at den løsner og medføre skader/lekkasjer.

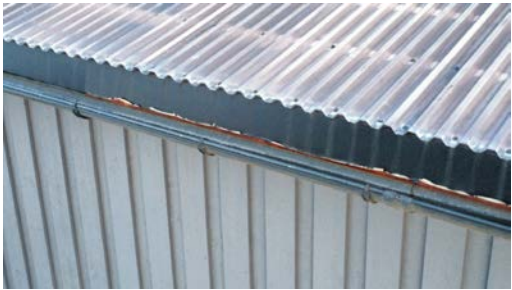
- Det er ikke montert papp/membran på hele betongdekke med fare for at fukt trenger tilbake under pappen.
- Mangler takrenne for oppsamling av takvann på betongdekke.
- Dør ut til hage tar i karm.
- Det er ikke montert snøfangere på taket
- Synlig rust på raftebeslag

Rust på raftebeslag

- Dør bør justeres.
  - Lokal overflatebehandling av rust/avskaling av lakk er anbefalt for å øke beslagenes levetid.
- Konsekvens om dette ikke utføres er korte levetid og fare for skader og lekkasjer.
- På terrassetak bør det ikke monteres snøfangere grunnet taktekking, det bør etableres sikring på terreng slik at ingen får evt. snølast over seg i vinterhalvåret.
  - Det bør monteres takrenne for oppsamling av vann fra betongdekke for å sikre at vann ikke trenger inn på mur til garasje for å redusere fuktbelastningen på garasjen

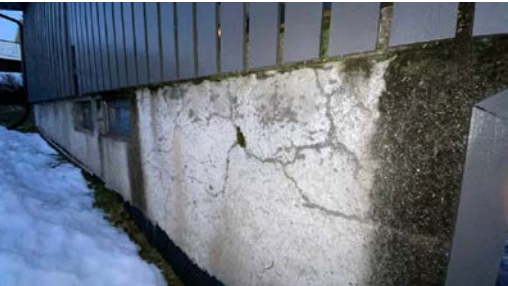
- Det er avvik:
- Tettesjikt på betongdekke til veranda har nådd over halvparten av forventet levetid. Mangler tekking på fremre del av betongdekke.
- Det er ikke montert takrenne for oppsamling av vann som medfører fukt på vegg med påfølgende skader på vindu og sprekker i puss på vegg.
- Det er sort mugg i himlingsbord som følge av fukt og utilstrekkelig ventilering
- Slitte vinduer som ikke er mulig å åpne
- Sprekker i grunnmur grunnet fukt

Sprekk i puss på mur til garasje som følge av fukt fra betongdekke grunnet manglende takrenne.

- Tiltak:
- Ventilering av garasje bør utbedres.
- Øvrige tiltak med taktekking må ses i sammenheng med pkt. Veranda over garasje
- Skifte av vinduer må påregnes
- Utbedring av sprekker i murpuss må påregnes når det er redusert fuktbelastningen ved å samle opp vann fra betongdekke

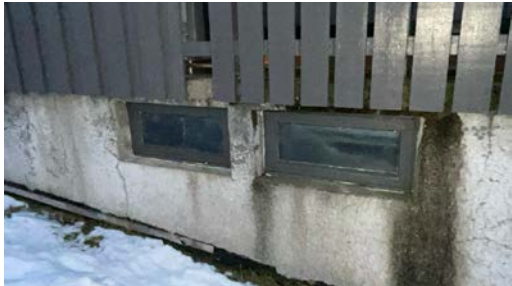
Fukt rundt vinduer medfører at vinduer slitt og vanskelig å åpne

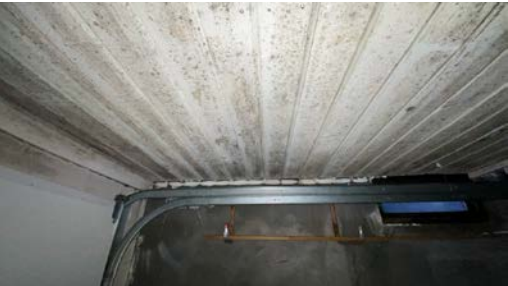
Sort mugg i kledning i himling som følge av fukt og lite ventilering

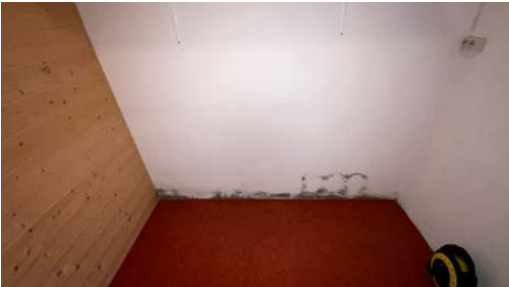
- Det er påvist indikasjoner på noe fuktgjennomtrenging i kjellergulv.
- Det er påvist indikasjoner på noe fuktgjennomtrenging inn i kjellermur.

Synlig saltutslag i bod

- Det påviste fuktnivå gir grunn til å overvåke konstruksjonen jevnlig for å se utvikling over tid, og eventuelt foreta tiltak for å unngå fuktskader.
- Med henvisning til påviste forhold/ utførte fuktmålinger kan det ikke utelukkes at det finnes skjulte skader bak innredet konstruksjon.

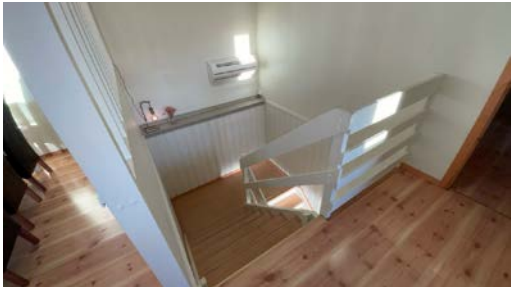
Trapp sett fra 1. etasje

- Håndløper må monteres på vegg for å tilfredsstille krav på byggetidspunktet.
- Åpninger er såpass store at det ut ifra sikkerhetsmessige forhold anbefales å lage mindre åpninger.
- Ikke behov for umiddelbare tiltak vedrørende overflate avvik, må vurderes ut fra egne ønsker og behov.

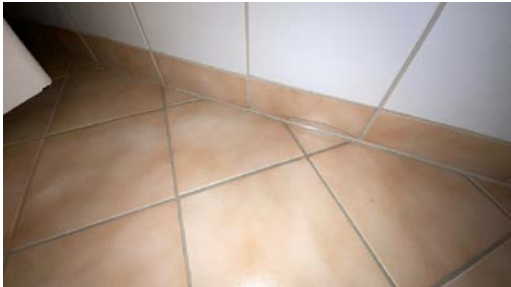
- Det er påvist at flisfuger har riss/sprekker.
- Det er påvist at høydeforskjell fra topp slukrist til gulv/synlig topp membran ved dørterskel er mindre enn 25 mm.
- Det er påvist avvik i fallforhold til sluk i forhold til krav i forskrift på byggetidspunktet.

- Sprekker på fliser ved skillevegg mot vaskerom.
- Det foreligger ikke dokumentasjon på montering av varmekabel i gulv

Sprekker i 3 fliser på vegg av samme type som gulvet.

- Slike riss/sprekker kan indikere bakenforliggende fuktskader, og konstruksjonen bør observeres jevnlig for å vurdere utvikling.
- Et bad med manglende/reduert fall til sluk blir mindre funksjonelt og sikkert for brukeren. Dette kan medføre stående vann på gulvet, vann som ikke ledes effektivt til sluket, økt risiko for at vann renner ut av rommet og redusert sklisikkerhet på gulvet.
- Det bør innhentes dokumentasjon på varmekabel fra utførende om det er mulig. Samsvarserklæring på arbeid er ikke fremlagt.
- Som ekstra sikring bør det monteres vannføler på gulv ved dør som er tilkoblet vannstoppventil. Det kan bidra til å forhindre skade i tilstøtende rom ved evt. vannstigning inne i rommet.

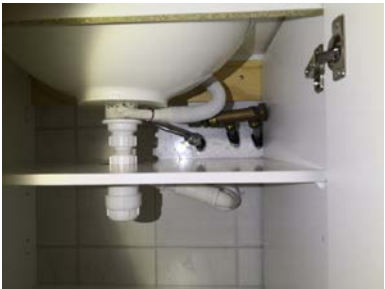
Etter befaringen har selger utbedret åpning rundt rør under servant for å sikre tettheten. Bilde er tilsendt av selger.

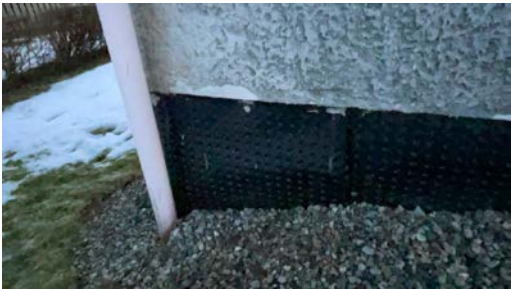
Grunnmursplast er lagt feil på øvre hjørne slik at der fare for fukt kommer inn bak grunnmursplast

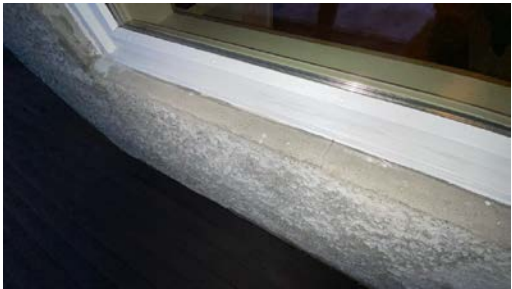
Sprekk i puss ved vindu
