Børstadalleen 21 C 2318 HAMAR

Tilstandsrapport Eierskifte

Boligtype: Leilighet i boligblokk

Byggeår: 1959

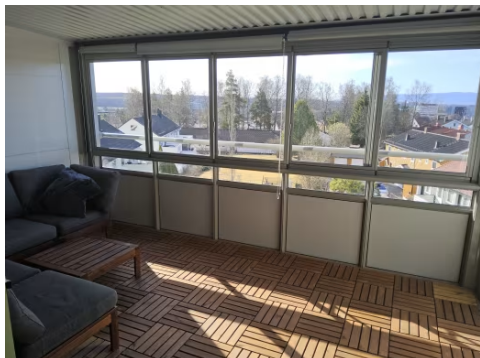
Oversiktsbilde innglasset balkong.

Type	Balkong
Utgang fra stue til sørvendt innglasset balkong på 14 m2. Innglasset balkong i metall og betongkonstruksjoner. Balkongen har utebelysning og stikkontakt. Gulvflater er belagt med systemfliser.	
Er det gjennomført arbeider etter opprinnelig byggeår?	Ja
Det er utstedt ferdigattest for innglasset balkong i 2009.	
Er det synlig tegn på skjevheter/konstruksjonssvikt?	Nei
Er det tegn på sopp/råteskader i treverk eller skader i betong?	Nei
Er det krav til rekkverk?	Ja
Er det avvik på rekkverkshøyde og åpninger i rekkverket i forhold til gjeldene byggt teknisk forskrift på befaringstidspunktet?	Nei
Er balkong / terrassen teknet?	Nei
Oppsummering av balkong, terrasse, platting	TG-1

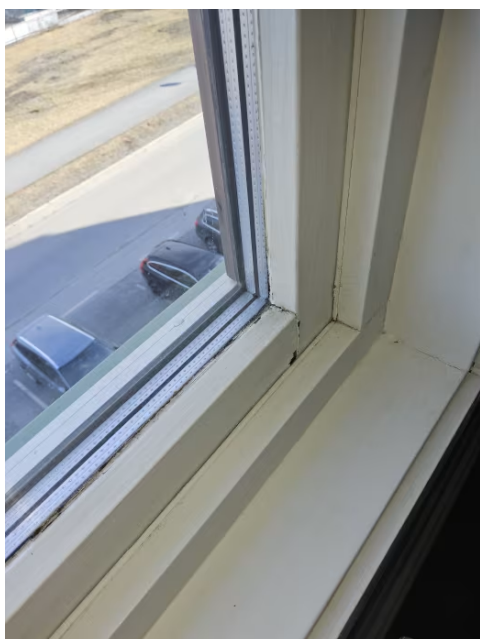
Krakelert maling i vinduskarm.

På grunn av alder er enkelte pakninger harde/uttørket, og har følgelig en redusert tettefunksjon. Det ble stedvis registrert tregghet i åpne/lukkemekanisme. Symptomer på kondens i form av krakelert maling i vinduskarmer er registrert på enkelte vinduer. Med bakgrunn i alder (isoler glass over 30 år) og det vil være risiko for at vindusglass punkterer.

Overflatebehandling og justeringer/smøring anbefales i påvente av utskifting av vinduer og balkongdør.

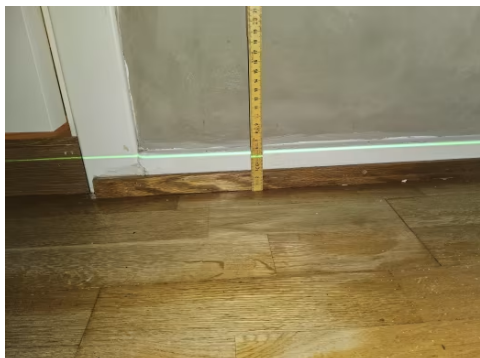
Etasjeskille er kontrollert med nivelleringslaser.

Med bruk av nivelleringslaser ble det registrert lokalt avvik i stue innenfor 2 meter på mellom 10 og 20 mm. Skjevheter i gulv er ikke uvanlig for eldre bygg, og skyldes erfaringsmessig underdimensjonering/ ujevn dimensjonering av materialer.

Det vurderes at det ikke er behov for umiddelbare tiltak, men ved eventuell legging av nytt gulv som stiller krav til planhet av underlaget, bør avretting påregnes.

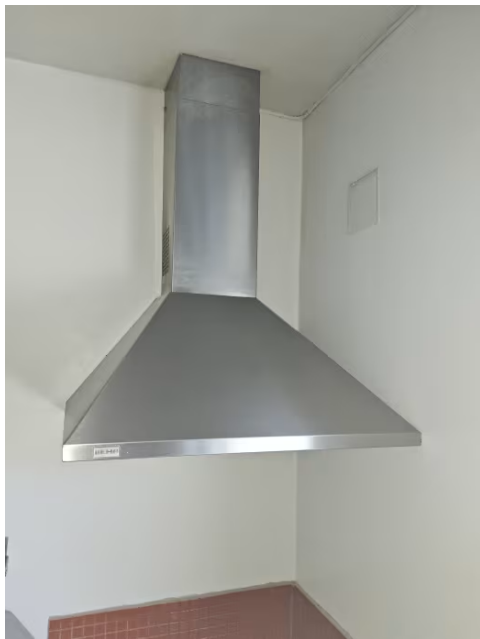
Det er etablert kullfilterventilator over komfyr.

Kjøkkenventilator benytter kullfilter (ikke eget utkast) noe som kan medføre lavere effekt enn en konvensjonell avtrekksventilator. Kjøkkenet har ingen annen mekanisk avtrekk, noe som kan føre til redusert ventilasjon.

I tillegg til omluftsvifte anbefales det etablere et forsert (mekanisk) avtrekk på kjøkkenet. Det presiseres at det bør avklares med borettslaget om muligheten for dette.

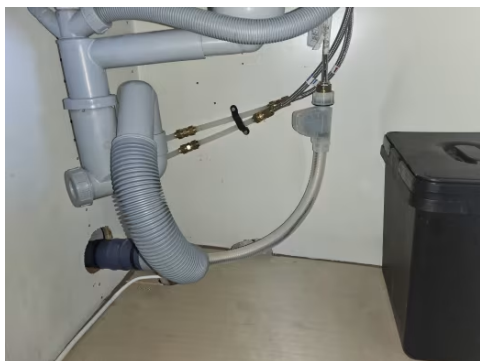
Leiligheten har synlige avløpsrør av plast.

Det er flere boenheter i bygget og kontroll om kloakk er luftet over tak er ikke foretatt.

Det er ikke påvist noen stakeluke i boenheten. Staking kan i enkelte tilfeller utføres via sluk eller andre installasjoner med avløp.

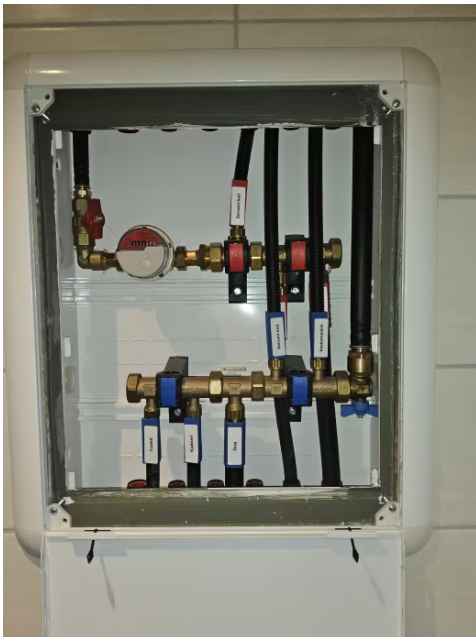
Fordelerskap med stoppekraner er plassert på bad.

Det er ikke montert automatisk lekkasjestopper for å begrense eventuelle lekkasjer fra vanninstallasjoner på kjøkkenet.

Etablering av automatisk lekkasjestopper for å begrense eventuelle lekkasjer fra vanninstallasjoner anbefales.

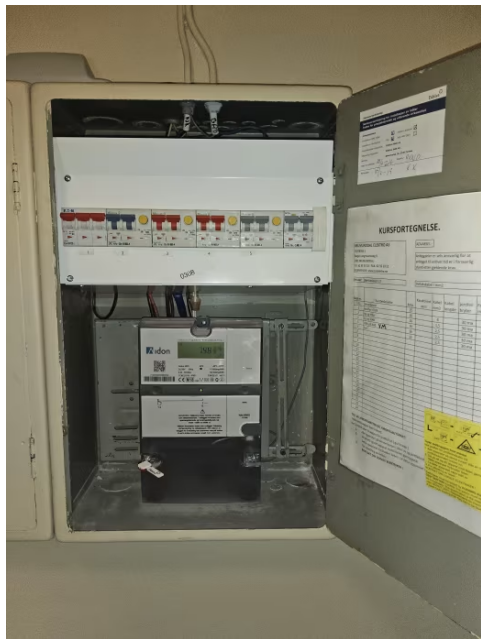
Sikringskap er plassert i felles trappegang.

Det mangler samsvarserklæring på deler av anlegget.

Samsvarserklæring på utført arbeid bør fremskaffes, alternativt så bør det gjennomføres en utvidet el-kontroll av en elektrofaglig person og nødvendige tiltak vurderes deretter.

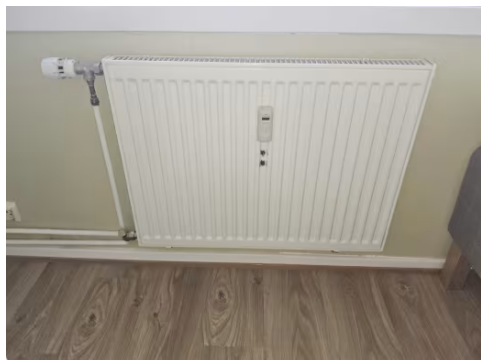
Leiligheten er oppvarmet med radiatorer tilknyttet felles varmtvann.

Radiatorer (med tilhørende røropplegg) er vurdert til å ha en alder som tilsier at anbefalt brukstid er passert. Konsekvens er usikker restlevetid. Normalt sett vil vedlikeholds- og utbedringskostnader tilfalle sameiet/borettslaget, men om dette er tilfelle er ikke undersøkt i denne rapporten.

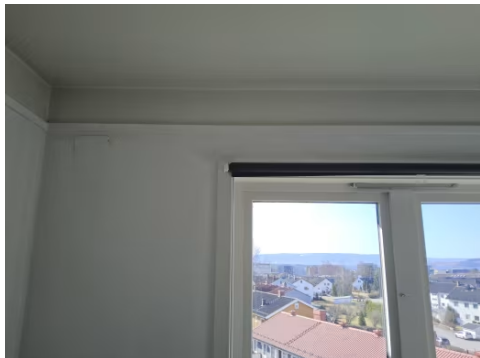
Tilluftsventiler i vinduer og på vegg.

Kun naturlig ventilasjon i leiligheten. Det er ukjent om ventilasjon/tilluft er tilstrekkelig. Ventilering ved åpning av vinduer bør påregnes.

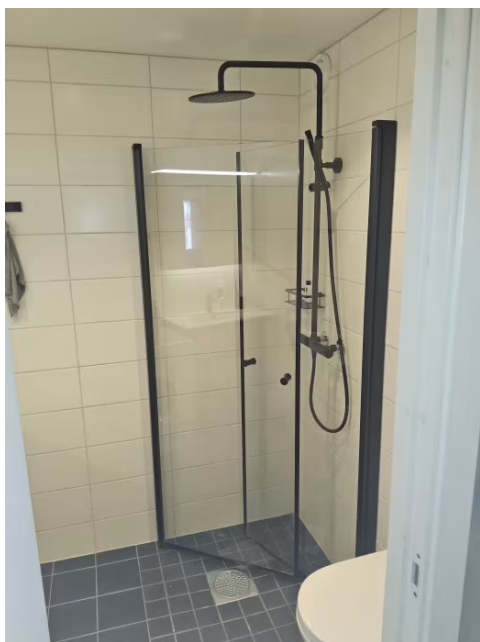
Oversiktsbilde bad.

Det registreres moderate tegn til bomlyd (tegn til hulrom) under enkelte gulvfliser. Eksakt årsak er ikke kjent. Tiltak vurderes ikke til å være nødvendig, men forholdet bør holdes under oppsikt for å kartlegge eventuell negativ utvikling.

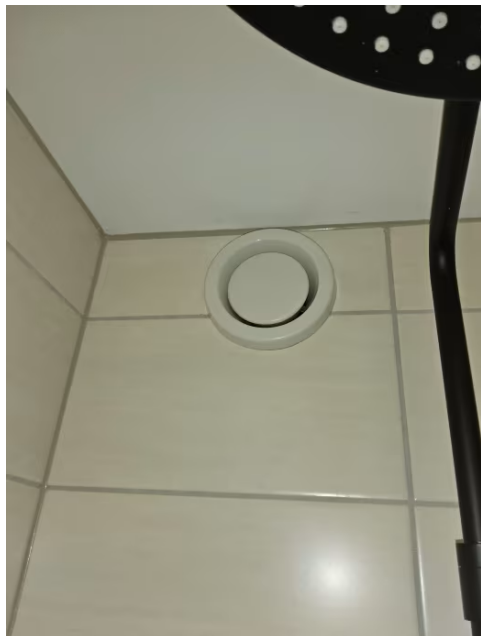
Rommet har kun naturlig avtrekk og vil kun være effektivt ved vind og større temperaturforskjeller inne og ute.

Naturlig avtrekksventil.

Etablering av mekanisk avtrekksvifte anbefales. Det bør avklares med borettslaget om muligheten for etablering av eget mekanisk avtrekk fra rommet.

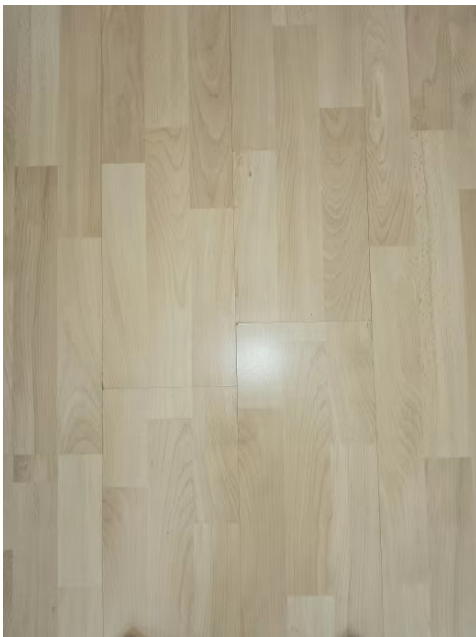
Varierende alders- og bruksslitasje. Det registreres ufagmessig montering, enkelte svelleskader, stedvis knirk og lokal svikt i gulvoverflater. Registrerte forhold vurderes å være av estetisk karakter.

Laminatgulv er ufagmessig montert med for tett avstand mellom endeskjøter.

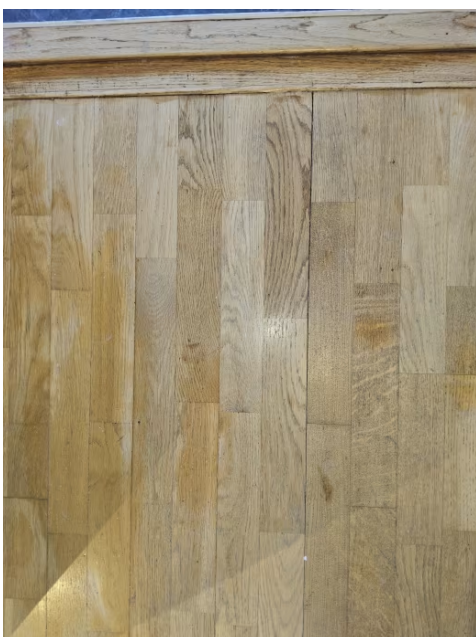
Det registreres slitt overflate på parkettgulv.
