# TILSTANDSRAPPORT

Nygårdsgaten 53

5008 BERGEN

11.06.2025

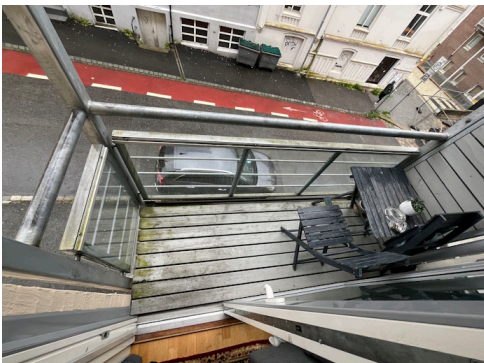
105 cm

Åpninger i rekkverk er ikke i henhold til krav i dagens forskrifter.

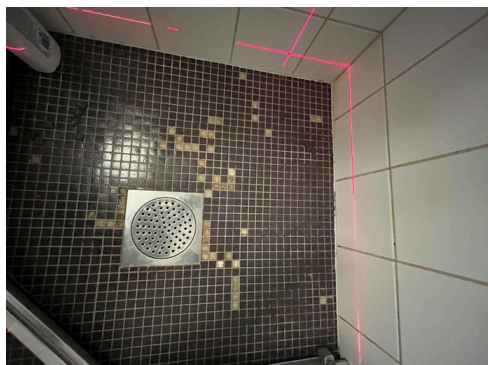
Da det er observert svertesopp i silikonfug i dusjsone. Det kan være av at silikonens ytterste belegg er vasket bort og lager grunnlag for vekstvilkår av svertesopp.

Det nevnes at svertesopp ikke er en farlig vekst og at den er helt vanlig i norske hjem.

Det er registrert enkelte løse mosaikkfliser i dusjsonen. Det presiseres at det ikke er flisene i seg selv som ivaretar tettheten i et våtrom, men den underliggende membranen.

Overflatene begynner å ha oppnådd forventet levetid og tiltak må påregnes på sikt.

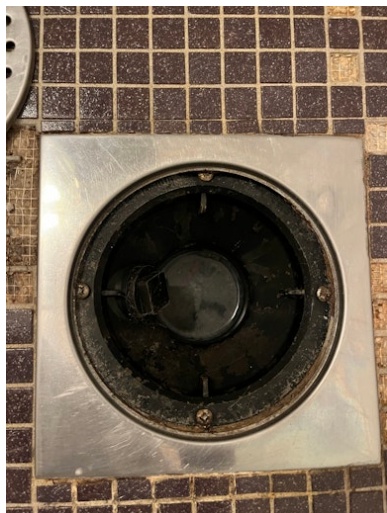
Det er kun visuelt tegn til slukmansjett i sluket.  
Grunnet type sluk er dette lite visuelt synlig.

TG 2 er gitt med bakgrunn i alder på fuktsikringen. Smøremembran har en naturlig aldringsprosess i form av kjemisk uttørking. Normal forventet levetid på smøremembran er 10-20 år. Ved å etablere dusjkabinett vil badet kunne vare i flere år enn den antatte gjenstående levetiden. Det anbefales å etablere tett dusjkabinett.

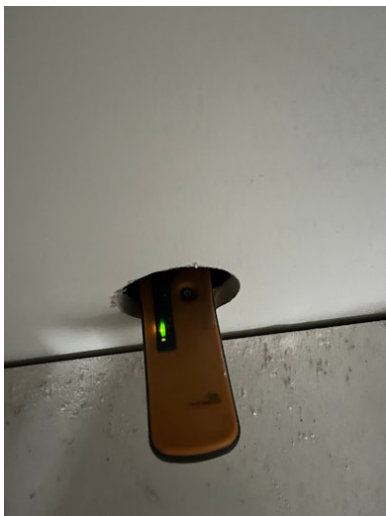
Det er utført søk etter fukt fra tilstøtende rom med hulltaking. Ingen tegn til forhøyede fuktverdier på baksiden av membran på tilfeldige valgte plasser.

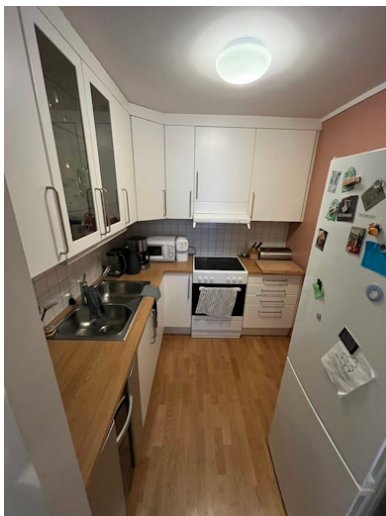
Det er ikke etablert noen av delene. Dette er på generelt grunnlag anbefalt for å ivareta sikkerhet mot evt brann og vannlekkasjer.

Ved stikkprøvekontroll med fuktindikator på erfaringsmessig utsatte steder ble det ikke registrert negative fuktindikasjoner. Kjøkkenet vurderes å være i bruksmessig god stand med normal bruksslitasje.
