# Tilstandsrapport

📍 Furutoppen 1D, 1940 BJØRKELANGEN

# gnr. 75, bnr. 52, snr. 15

Rapportdato: 06.05.2025

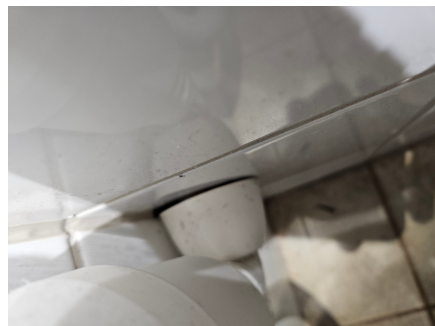
Utett rørgjennomføring i vegg for avløp til vaskemaskin.

Utett rørgjennomføring i vegg.

Som skadebegrensende tiltak kan utettheter i forbindelse med rørgjennomføringer tettes med silikon etc. Det påpekes at dette kun er et midlertidig tiltak for å begrense skadeomfanget hvis en plutselig lekkasje skulle oppstå.
