# Tilstandsrapport

📍 0, 4550 FARSUND

# gnr. 122, bnr. 15

Befaringsdato: 29.06.2022

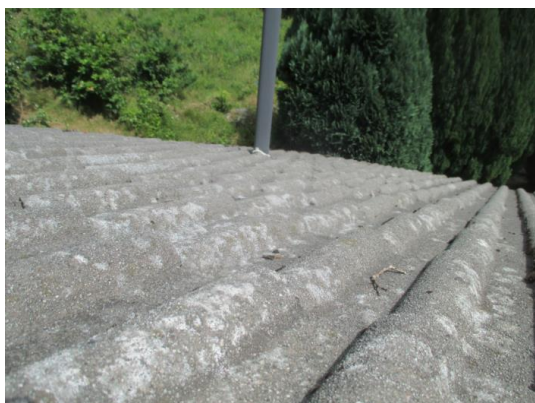
Selve taksteinen har fått en del slitasje.

- Mer enn halvparten av forventet brukstid er oppbrukt på taktekingen.
  - Mer enn halvparten av forventet brukstid er oppbrukt på undertak.
- Selve taksteinen har fått en del slitasje og det har vært en skade etter sprengning i område som resulterte i skade på taket. Er blitt lagt en duk over dette område.

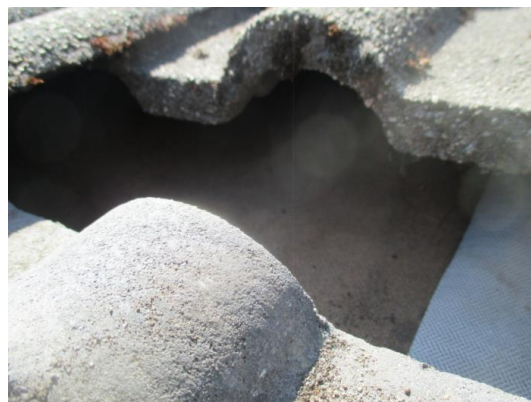
Er lagt en duk over deler av undertaket etter skade.

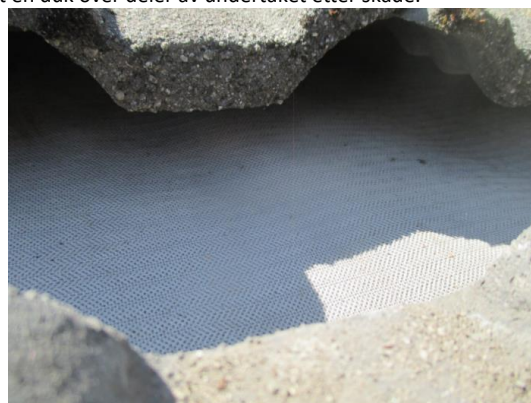
Duk over tidligere lekkasje.

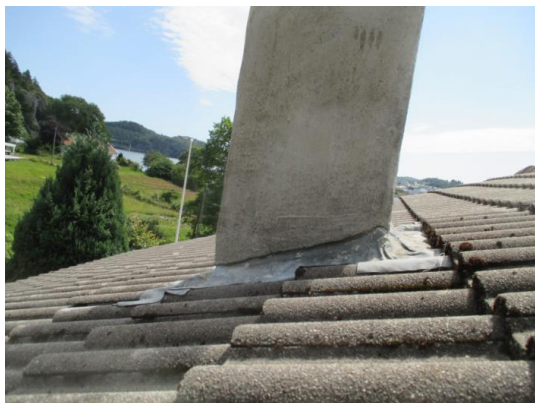
Bunnbeslag på pipe over tak.

På generelt grunnlag anbefales pipe og helbeslås over tak. Vist ikke må denne impregneres ved jevne mellomrom for å hindre oppsug av fuktighet som kan resultere i innvendige lekkasjer.

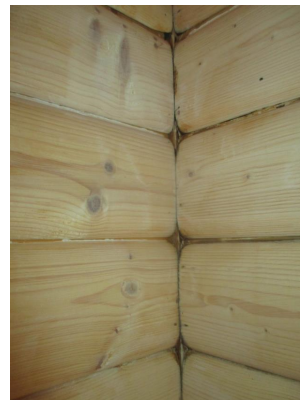
Eldre fuktmerker i noen hjørner og overganger.

Ble registrert en del eldre fuktmerker i enkelte hjørner og overganger. Ingen unormale fuktverdier ved søk i disse områder på befaringen.

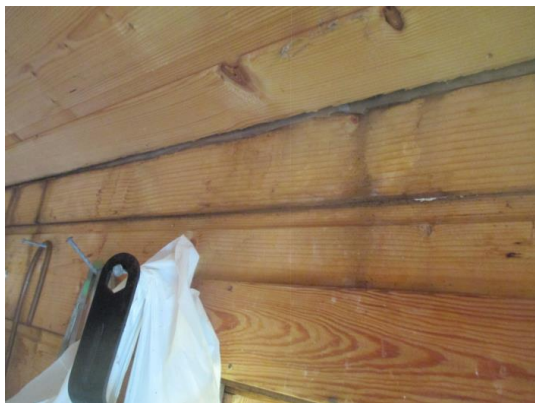
Noen eldre fukt/kondsmarker i utvendig bod.

Enkelte fuktmerker i overgangen vegg og himling i bod og ved pipe i stue.. Ingen unormalte verdier ved fuktmåling i boden på befaringen.

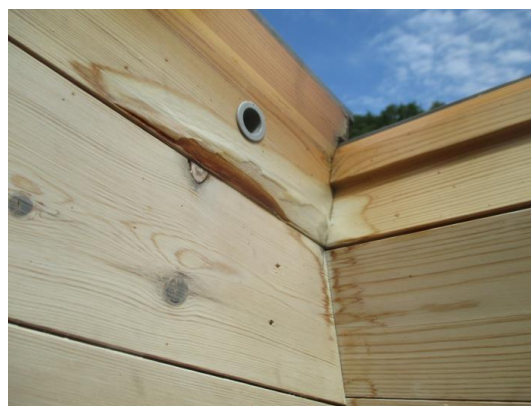
En del kondens/fuktmerker på karm og ramme.

En del kondens/fuktmerker på karm og ramme ble registrert.

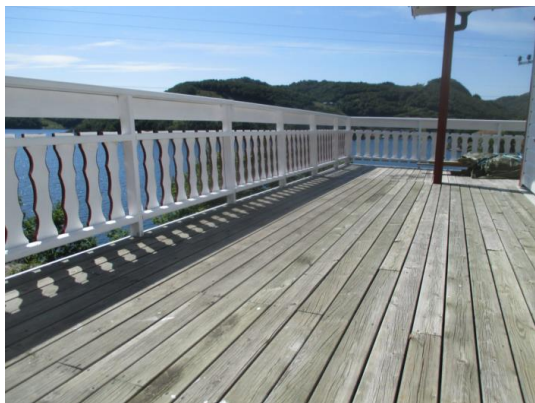
Større terrasse.

Beslag i overgang dekke og vegg hvor det mangler bør monteres med tanke på fare for skader på kledningen i denne overgangen. (oppsug av fuktighet)

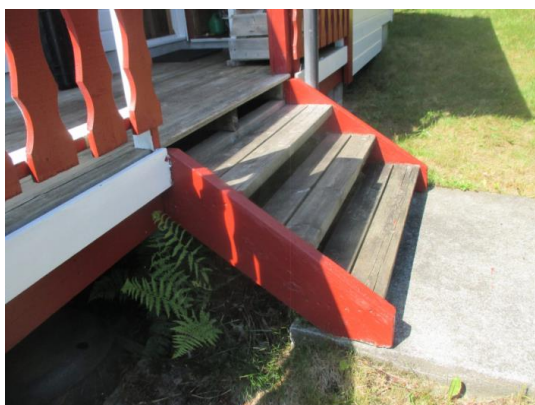
Det er ikke montert rekkverk.

Mindre trapp.

- Rekkverk må monteres for å lukke avviket.

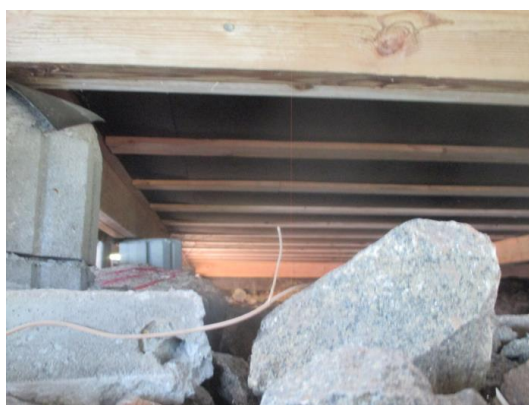
Synlige deler av underliggende stubbloft er funnet i orden. (lav høyde)

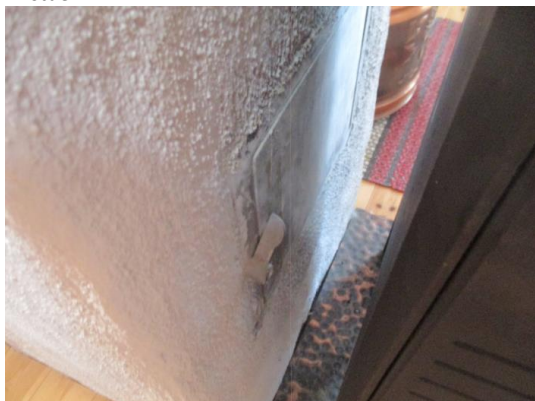
Vanskelig tilgang til sotluke.

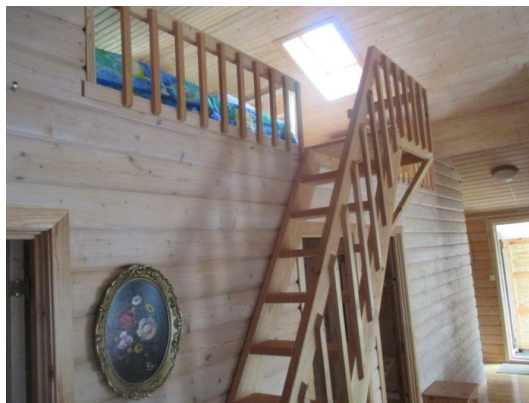
Lav høyde og store åpninger i rekkverk

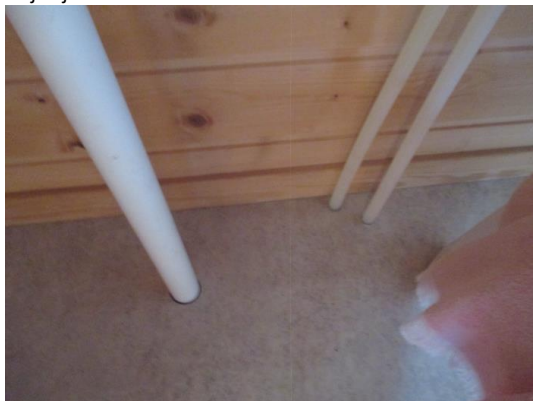
Utette gjennomføringer i gulvet.

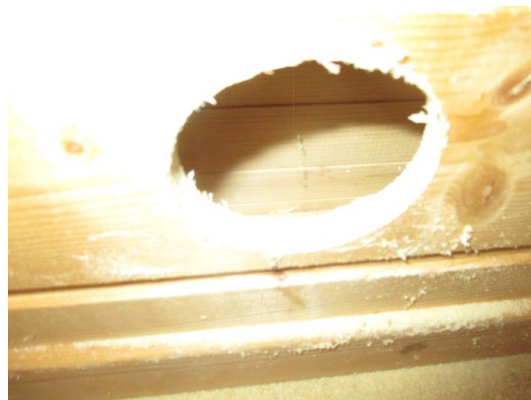
Hulltaking på toalettrom.

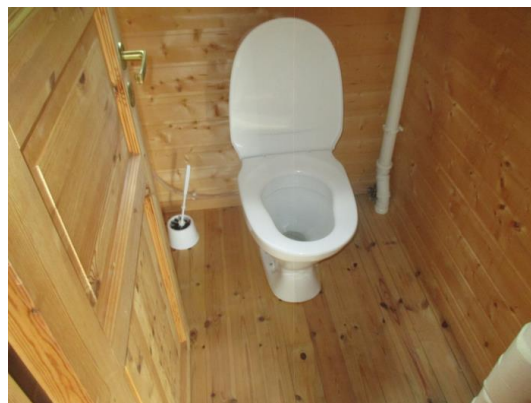
Toalettrom har ingen ventilering fra rommet, NS 3600 krever mekanisk avtrekk for å kunne gi TG 0/1.

Toalettrom.
