# Tilstandsrapport

📍 Holmegata 79, 5523 HAUGESUND

# gnr. 38, bnr. 127, snr. 54

## Selveierleilighet (i blokk) - Byggeår: 2007

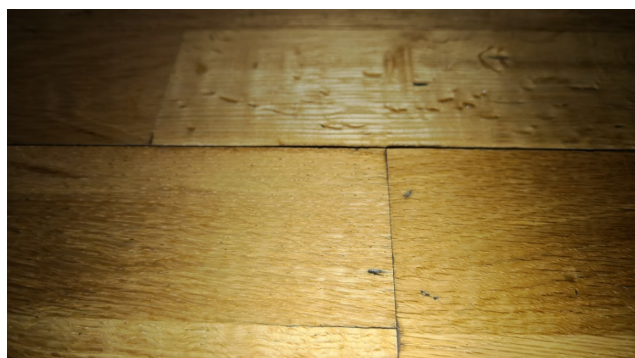
### Overflater

Innvendig er det gulv av parkett. Veggene har malte plater. Innvendige tak er malt.

Tilgjengelige overflater vurderes generelt hele og uten vesentlig slitasje/skader.

Skruehull etter bilder, møbler og generell slitasje/bruksmerker må forventes. Interesserte anbefales å kontrollere overflater nærmere, da oppfatningen av normal bruksslitasje og/eller mindre skjønnhetsfeil kan være subjektiv.

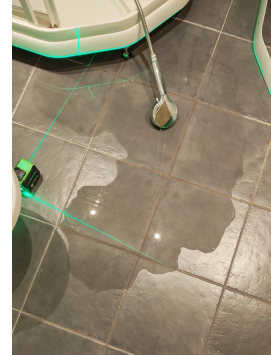
## ! TG 3 Overflater Gulv

Gulvet er flislagt. Rommet har elektriske varmekabler.  
Fall mot sluk er målt til 0.

- Det er påvist at høydeforskjell fra topp slukrist til gulv/synlig topp membran ved dørterskel er mindre enn 25 mm.
- Det er påvist avvik i fallforhold til sluk i forhold til krav i forskrift på byggetidspunktet.
- Det er ved vanntest påvist større vannansamlinger, renner ikke mot sluk.

Aktuell løsning fraviker preaksepterte ytelser, og medfører dermed redusert lekkasjesikkerhet og/eller bortledning av bruksvann ift. dagens krav. Det bør gjøres nærmere undersøkelser vedr. hvor evt. lekkasjevann tar veien, og evt. montere automatisk lekkasjestopper.

- Overflater må utbedres eller skiftes.
