# Tilstandsrapport

Enebolig

Lineveien 28, 4310 HOMMERSÅK

Befaringsdato: 14.05.2025

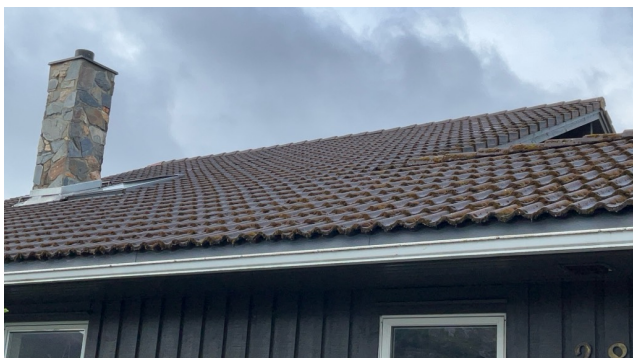
- Når takteking og undertak begynner å bli gamle, øker risikoen for lekkasjer, noe som kan føre til omfattende og kostbare reparasjoner av underliggende konstruksjoner dersom en ikke foretar tiltak på konstruksjonene før dette oppstår.
- Overvåk tilstanden jevnlig. For å få tilstandsgrad 0 eller 1 må tekkingen skiftes ut, men tidspunktet for når dette er nødvendig er vanskelig å si noe om.
- Tidspunkt for utskiftning av takteking nærmer seg.
- Lokal utbedring må utføres.
- Tidspunkt for utskiftning av undertak nærmer seg.

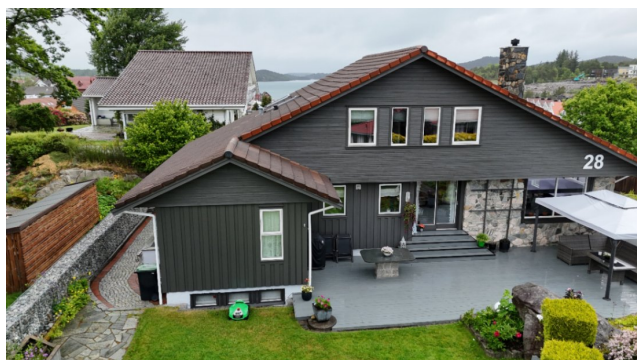
Det er ingen indikasjon på at skjevheter kommer fra tiltak som er utført i senere tid, men stammer fra da bygget ble oppført og at det er "skjevt" bygget.

Her ser man ujevnheter i takflaten.

Ujevnheterne kan rettes ved utskifting av tekkingen og da rette lekter etc., slik at taket får rette linjer.

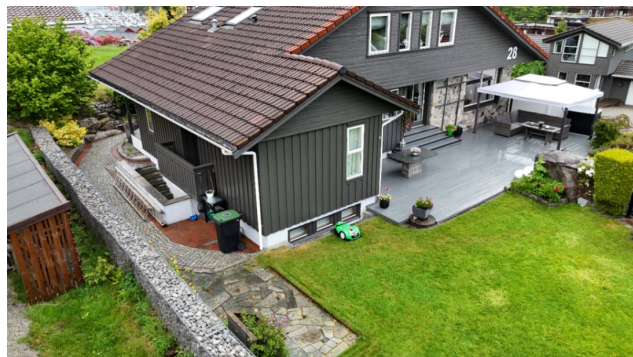
Skjevt møne.

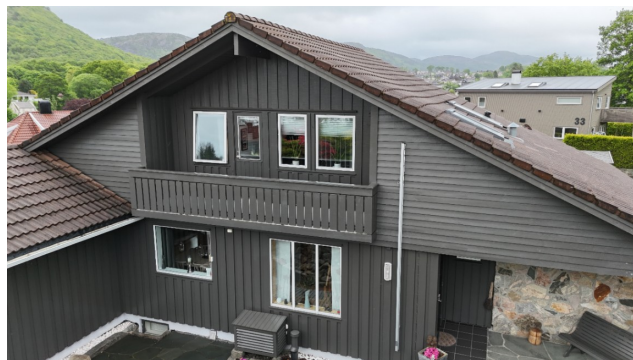
Her ser man ujevnheter i takflaten.

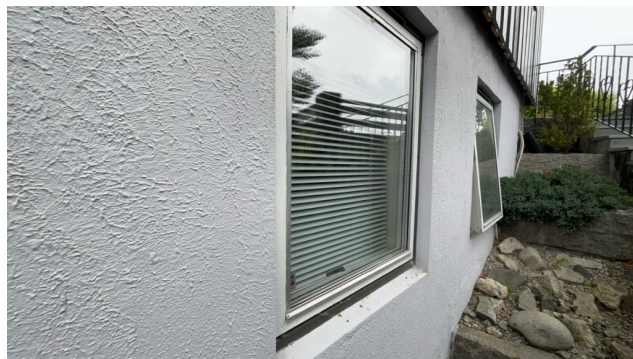
unktert glass i kjeller.

- Vinduer med punkterte/sprukne glass må påregnes skiftes ut, enten hele vinduet eller kun selve glassene.

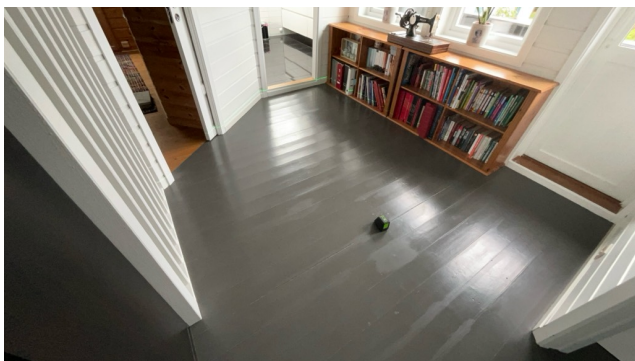
- Målt høydeforskjell på over 20 mm innenfor en lengde på 2 meter. Tilstandsgrad 3 gis med bakgrunn i standardens krav til godkjente måleavvik.

Avvik i etasjeskiller er målt i gang 1. etasje og i 2. etasje.

20 mm målt ut fra baderomsdør i 2. etasje.

Ønsker man å rette disse må man flytesparkle gulv i forbindelse med oppgraderinger av overflater. Det settes ingen kostnadsestimat ut fra at den enkelte må vurdere avviket og hva som må og når det må gjøres.

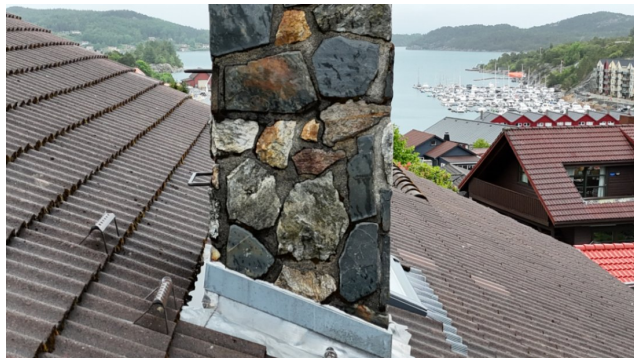
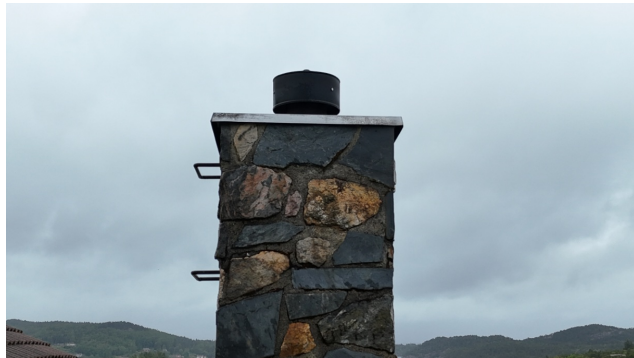
- Det er påvist sprekker og/eller riss i pipe.

Pipen er forblendet med naturstein over tak. Det er registrert riss mellom naturstein og murpuss.

Sprekker/riss i pipe over tak kan føre til inntrengning av vann som kan trekke ned ved pipen.

- Det må foretas lokal utbedring.

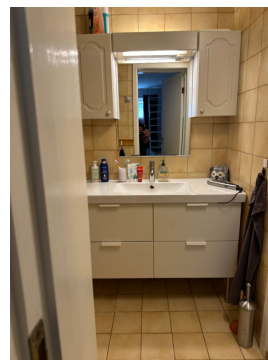
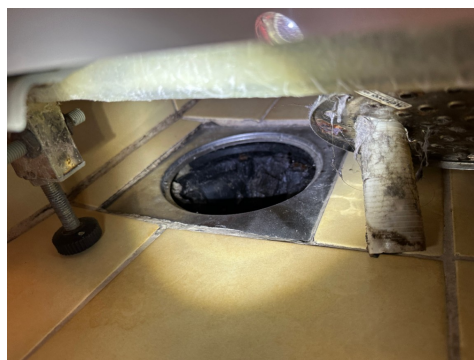
- Våtrommet har behov for omfattende oppgraderinger. For å sikre en løsning som oppfyller gjeldende krav, bør tettesjikt, sluk og røropplegg oppgraderes og dokumenteres.
- Manglende oppgradering av våtrommet medfører høy risiko for at konstruksjonene ikke vil tåle vanlig bruk av vann eller lekkasjer. Selv om det er dusjkabinett, er det fortsatt en betydelig risiko for at våtrommets konstruksjoner ikke tåler lekkasjer. Dette kan føre til fuktskader på tilstøtende konstruksjoner.

Det er ingen synlig membran eller mansjett i sluk under dusjkabinettet.

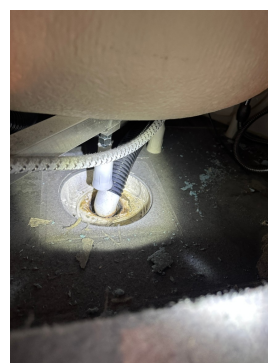
Sluk under badekar.

- Overvåk tilstanden jevnlig. For å få tilstandsgrad 0 eller 1 må slukløsningen skiftes ut og sannsynligvis må også membransjiktet skiftes/utbedres. Det er imidlertid vanskelig å si noe om tidspunktet for når dette er nødvendig.
- Eldre sluk av plast er ofte utsatt for lekkasjer og særlig i overganger. Eventuelle lekkasjer kan medføre fuktskader på tilliggende konstruksjoner.
- Det er viktig å merke seg at levetiden til en membran varierer basert på kvalitet, installasjon og bruk. Eldre membraner kan bli sprø og sprekke opp, noe som fører til at de mister sin vanntettende funksjon. Dette kan resultere i vannlekkasjer gjennom vegger og gulv og fuktskader.

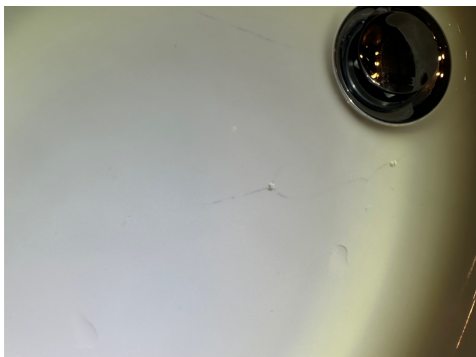
Det er påvist mindre skader i overflater på servant.

Skader i overflater på servant.

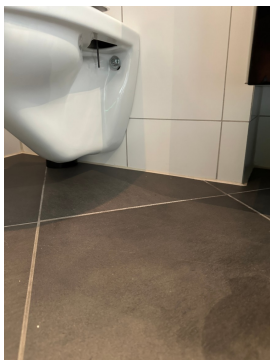
- Det er ikke påvist tilfredsstillende løsning for å synliggjøre lekkasje fra innebygget sistene.
- Det er påvist skader på innredning.

Ikke synlig drenering fra innebygget cisterne.

- Uten dreneringsløsning/lekkasjesikring kan lekkasjer pågå over lang tid uten å bli oppdaget. Dette kan føre til omfattende fuktskader i omkringliggende byggematerialer.
- Riss er vanligvis overfladiske skader i servantens overflate eller glasur. Konsekvensene av riss er hovedsakelig kosmetiske.

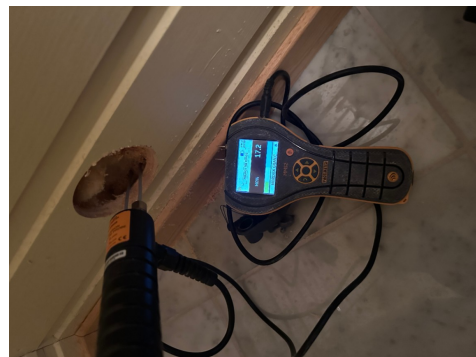
Hulltaking er foretatt og det er påvist avvik i hulltakingen. Hulltaking er foretatt i toalettrom mot dusjnise. Fuktkvotemåling (vekt%) i konstruksjonen ble målt til 17 %.

Ved kontroll og hulltaking er det registrert fuktkvotepå 17 %, noe som er høyt, men normalt ikke skadelig. Årsaken kan være kapillær oppsug av fukt fra grunn eller annen inntrengning av fukt fra grunn. Eier opplyser at baderommet er svært lite brukt, slik at dette kan være rest fra siste bruk av baderommet også.

Gjennomføre ytterligere undersøkelser og foreta utbedring, dette vil være naturlig iforbindelse med oppgradering av baderommet. Dersom tiltaket ikke utføres er det fare for ytterligere skadeutvikling.

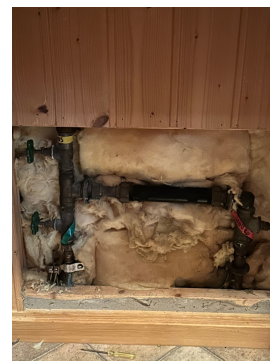
Original hovedstoppekran.

- Det er ikke behov for utbedringstiltak siden anlegget fungerer i dag, men ut ifra alder kan skader plutselig oppstå på eldre anlegg.
