Lineveien 28, 4310 HOMMERSÅK

**HOMMERSÅK - Innholdsrik og  
velholdt enebolig på utsiktstomt -  
Utleiedel i underetasjen (ikke  
godkjent)**

# Tilstandsrapport

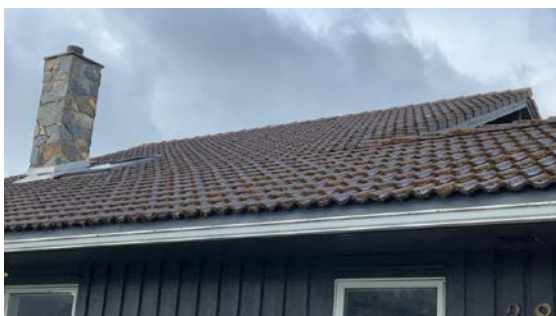
- Når takteking og undertak begynner å bli gamle, øker risikoen for lekkasjer, noe som kan føre til omfattende og kostbare reparasjoner av underliggende konstruksjoner dersom en ikke foretar tiltak på konstruksjonene før dette oppstår.
- Overvåk tilstanden jevnlig. For å få tilstandsgrad 0 eller 1 må tekingen skiftes ut, men tidspunktet for når dette er nødvendig er vanskelig å si noe om.
- Tidspunkt for utskiftning av takteking nærmer seg.
- Lokal utbedring må utføres.
- Tidspunkt for utskiftning av undertak nærmer seg.

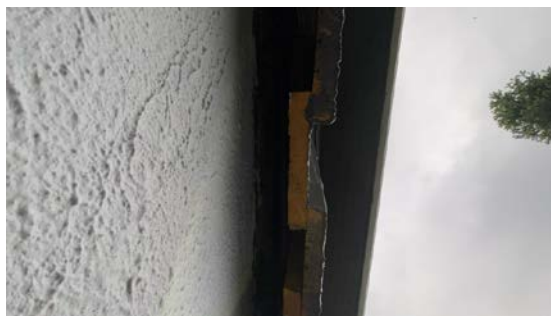
- Uten tilstrekkelig lufting bak bordkledningen kan fuktighet som trenger inn bak bordene eller gjennom veggen innenfra ikke tørke opp. Dette skaper ideelle forhold for råtesopp og muggvekst.

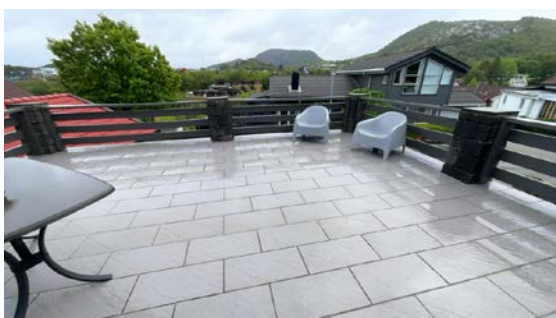
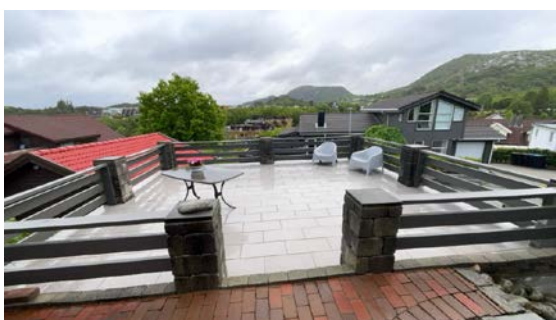
Bom i fliser indikerer dårlig innfestning til underlaget og det kan oppstå skader i fliser eller flisfuger.

- Rekkverkshøyde må endres for å tilfredsstille krav på byggemeldingstidspunktet.

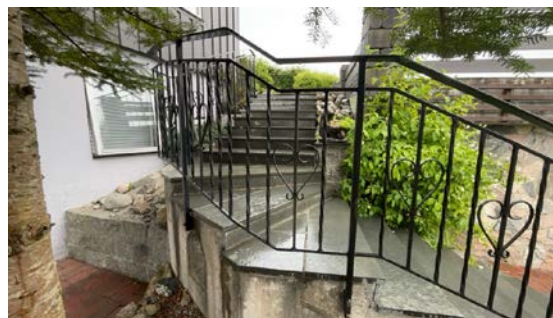
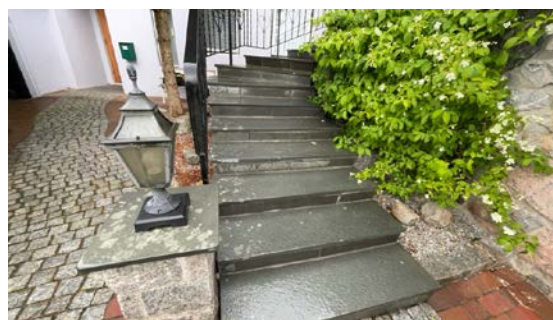
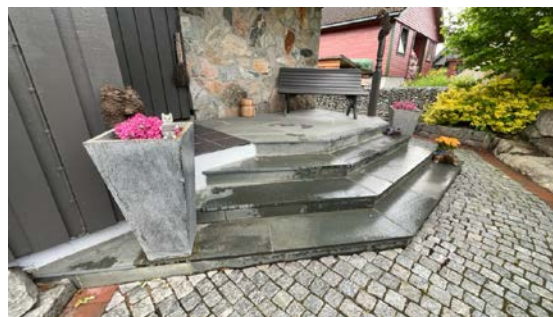
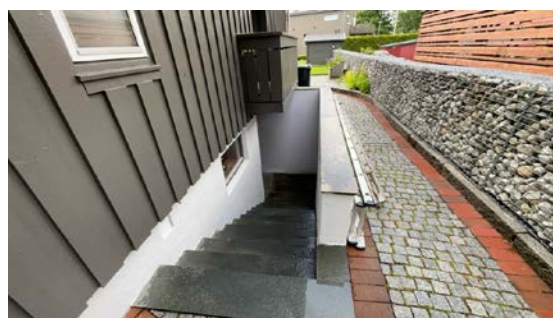
Bom i skiferheller kan føre til at heller løsner mer og kan utgjøre en fare for snubling og fall.

Det må etableres høyere rekkverk over kjellertrapp for å unngå fallskader.

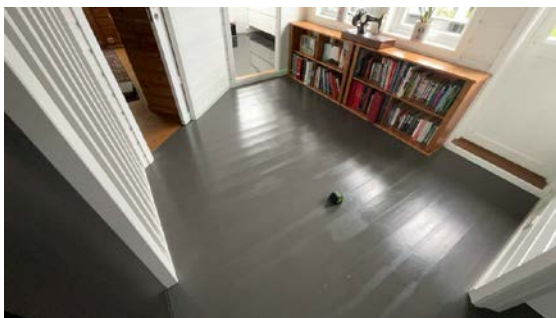
20 mm målt ut fra baderomsdør i 2. etasje.

Ønsker man å rette disse må man flytesparkle gulv i forbindelse med oppgraderinger av overflater. Det settes ingen kostnadsestimat ut fra at den enkelte må vurdere avviket og hva som må og når det må gjøres.

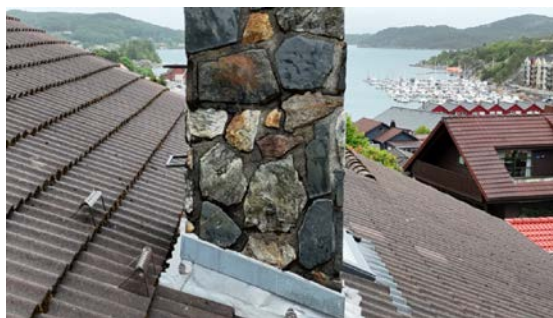
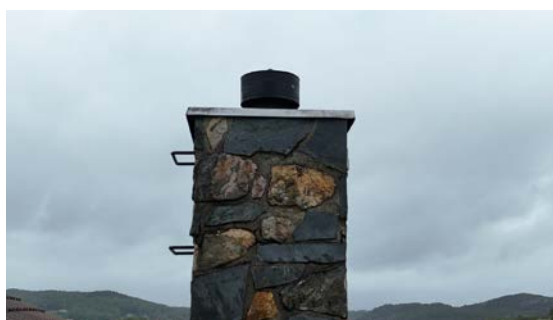
Sprekker/riss i pipe over tak kan føre til inntrengning av vann som kan trekke ned ved pipen.

- Det må foretas lokal utbedring.

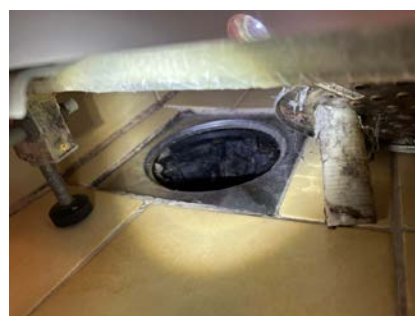
Det er ingen synlig membran eller mansjett i sluk under dusjkabinettet.

- Våtrommet har behov for omfattende oppgraderinger. For å sikre en løsning som oppfyller gjeldende krav, bør tettesjikt, sluk og røropplegg oppgraderes og dokumenteres.
- Manglende oppgradering av våtrommet medfører høy risiko for at konstruksjonene ikke vil tåle vanlig bruk av vann eller lekkasjer. Selv om det er dusjkabinett, er det fortsatt en betydelig risiko for at våtrommets konstruksjoner ikke tåler lekkasjer. Dette kan føre til fuktskader på tilstøtende konstruksjoner.

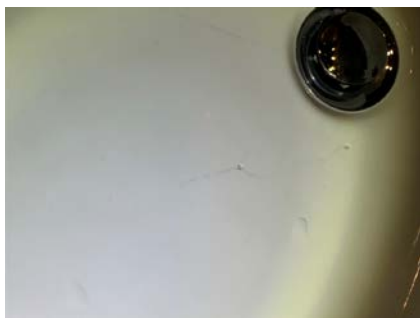
Skader i overflater på servant.

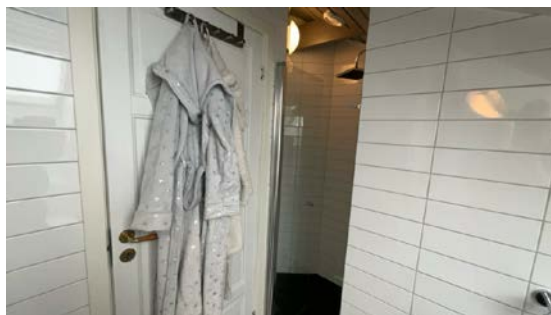
- Dersom det ikke gjøres tiltak, kan dette medføre oppfukning, oppsvelling og forringelse av materialer over tid og fuktskader på tilstøtende konstruksjoner.

Overgang mellom dørkarm og membran anbefales kontrollert for å unngå vannsøl i dette området.

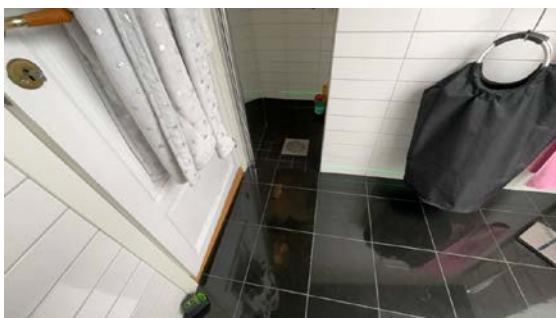
- Selv om bom eller hull lyd ikke alltid er et umiddelbart problem, bør det overvåkes nøye for eventuell utvikling i sprekker i flisfuger e.l., oppstår dette må en foreta tiltak for å begrense utviklingen.

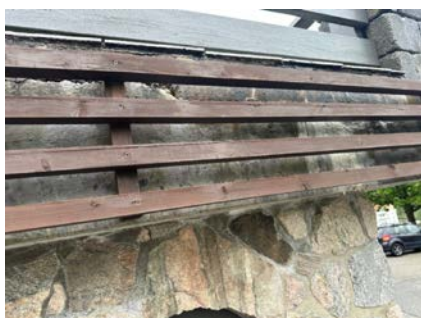
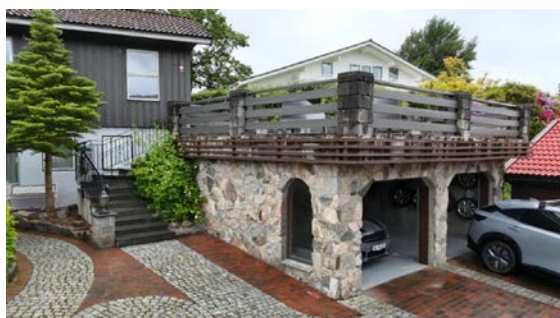
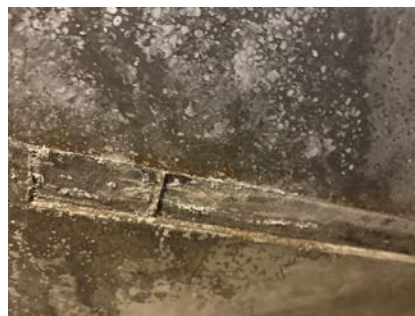
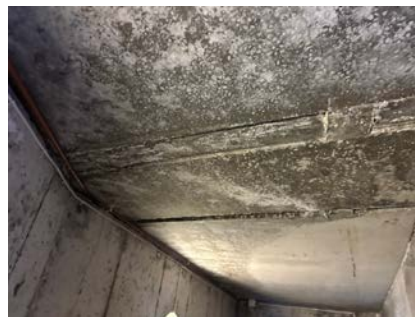
- Tiltak for redrenering rundt boligen kan ikke utelukkes.
- Det bør gjøres lokale tiltak.
- Overvåk tilstanden jevnlig. For å få tilstandsgrad 0 eller 1 må dreneringen skiftes ut, men tidspunktet for når dette er nødvendig er vanskelig å si noe om. Bruken av underetg/kjeller vil og være avgjørende.

Ytterligere undersøkelser og forbedret drenering/fuktsikring må ikke utelukkes for å hindre skader (frostsprengninger m.m.) i konstruksjonene.

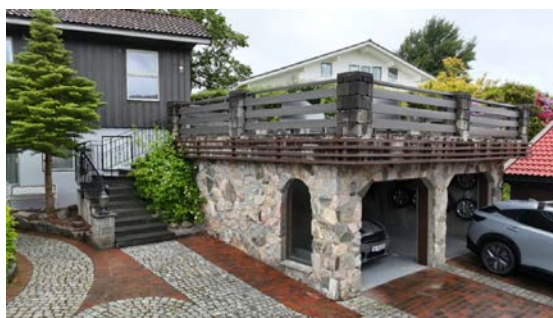
- Dersom tiltaket ikke utføres er det fare for videre skadeutvikling.

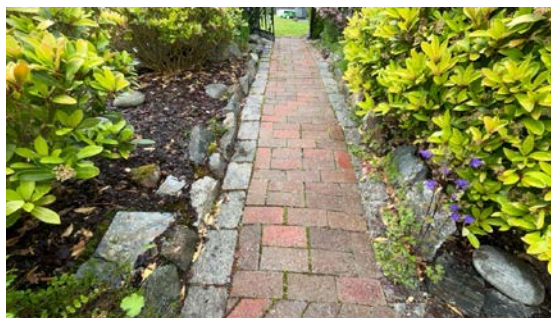
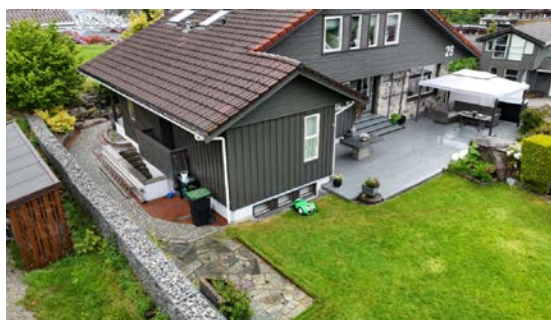
- Dersom tiltaket ikke utføres er det fare for videre skadeutvikling.

Det bør foretas terrengjusteringer og terreng under belegningsstein etc. bør rettes og komprimeres.
