# Tilstandsrapport

Leilighet

Nordre Toppe 39, 5136 MJØLKERÅEN

Befaringsdato: 24.09.2025

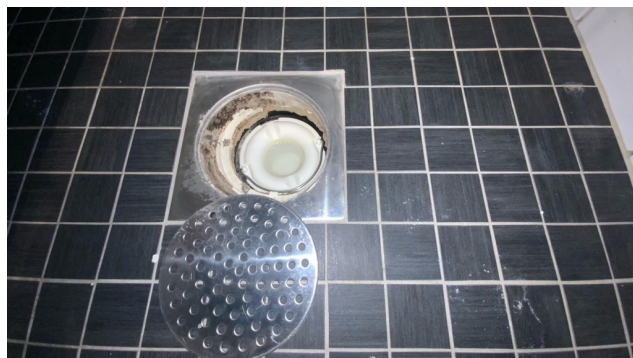
#### TG 1 Sluk, membran og tettesjikt

Klemring og membran er synlig i plastsluk.
