# Tilstandsrapport

Enebolig

Jærveien 1176, 4375 HELLVIK

Oppdragsnr.: 13152-1151

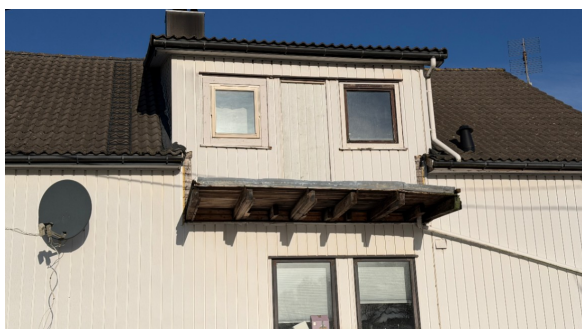
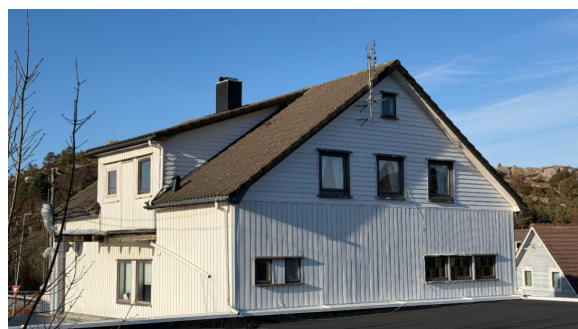
## TG 3 Nedløp og beslag

Takrenner og nedløp av plast, påregnelig med noen smålekkasjer i skjøter.  
Normal tid før utskifting av takrenner/nedløp i plast er 20 - 30 år.  
Oppspyling/kontroll av takrenner og nedløp anbefales med jevne mellomrom.

- Overvåk tilstanden jevnlig. For å få tilstandsgrad 0 eller 1 må beslag/renner/nedløp skiftes ut, men tidspunktet for når dette er nødvendig er vanskelig å si noe om.
- Det må monteres snøfangere for å oppfylle byggeårets krav.

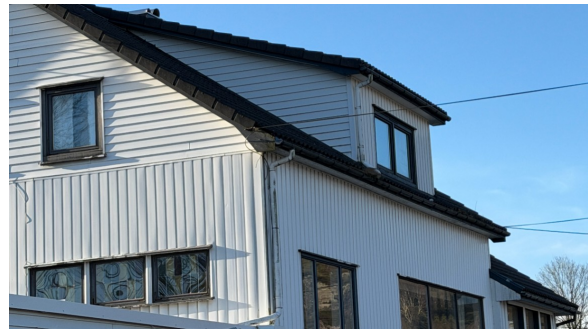
## TG 2 Veggkonstruksjon

Plastkledning på utvendig vegg er sannsynligvis montert på 1970-/1980-tallet. Dersom kledningen er montert direkte utenpå eksisterende trepanel uten luftespalte, må det påregnes noe nedbrytning og råte i underliggende treverk.  
Det er stedvis registrert mindre skader og sprekker i plastkledningen.  
Korrodering/avskalling vindusbelag.

Manglende lufting og skader i plastkledningen kan føre til fuktopphopning og videre nedbrytning av underliggende treverk over tid.

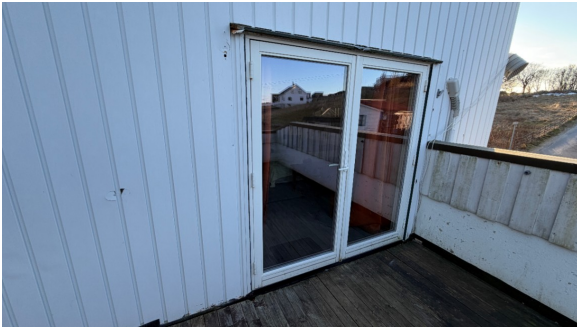
## TG 3 Balkonger, terrasser og rom under balkonger

Synlig oppbrett av teknet balkong er ikke tilstrekkelig tett mot yttervegg eller pusset rekkverk/levegg.  
Råte/slitt overliggende terrasseplattning. Det ble ikke registrert lekkasjer innvendig på befaringsdagen.  
Avskalling og stedvis korrosjonering i beslag overliggende rekkverk/levegg.

Mangelfull tetting i oppbrett mot yttervegg og rekkverk kan medføre fuktinntrengning og påfølgende skader i konstruksjonen. Råteskadet/slitt terrasseplating kan forverre fuktbelastningen, selv om lekkasjer ikke ble registrert på befaringsdagen

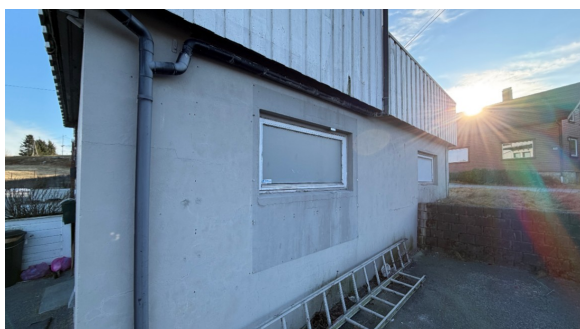
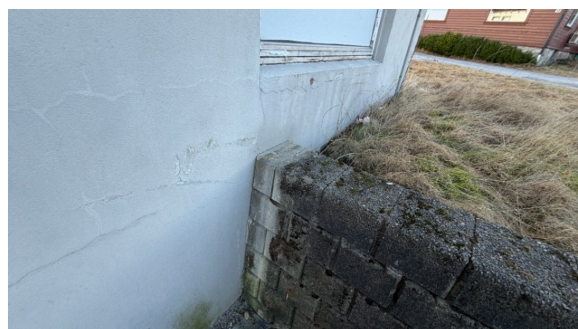
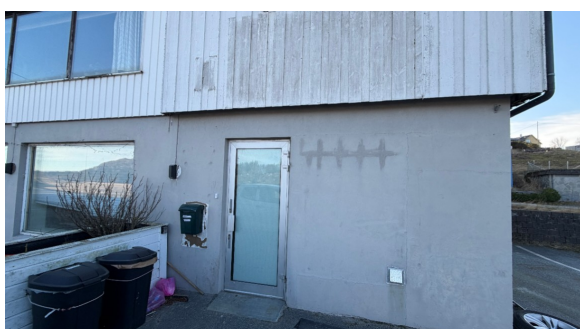
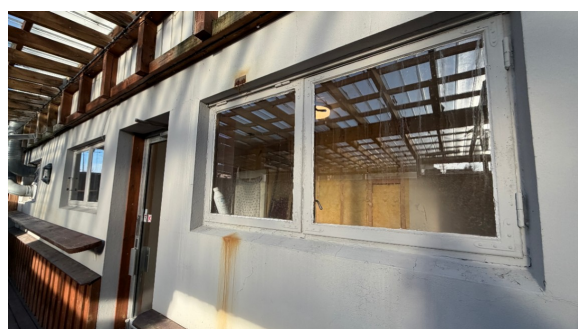
## TG 3 Terrenghorhold

Terrengfaller omkring boligen er stedvis flatt, deler av tomt faller inn mot grunnmur, dette øker fuktbelastninger på grunnmur/yttervegg.  
Iht NVE ligger eiendommen UTENFOR aktsomhets område for flom

Terrengets utforming med asfaltert gårdsrom, overbygget terrasseområde og stedvis hageanlegg kan påvirke overflateavrenning og fuktforhold rundt bygningen.

- Det bør foretas terrengjusteringer.
