Jærveien 1176, 4375 HELLVIK

**Betydelig oppgradert  
kombinasjonslokale med  
boligdel og næringsdel.**

# Tilstandsrapport

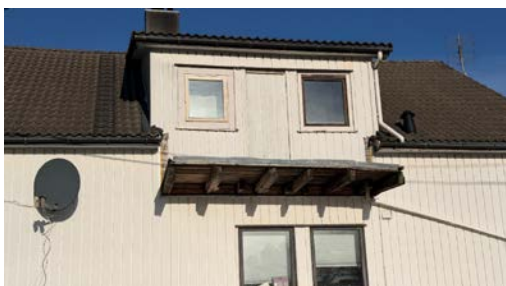
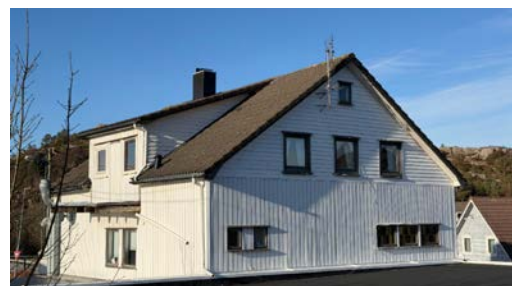
- Tidspunkt for utskiftning av taktekking nærmer seg.
- Tidspunkt for utskiftning av undertak nærmer seg.
- Når taktekking og undertak begynner å bli gamle, øker risikoen for lekkasjer, noe som kan føre til omfattende og kostbare reparasjoner av underliggende konstruksjoner dersom en ikke foretar tiltak på konstruksjonene før dette oppstår.

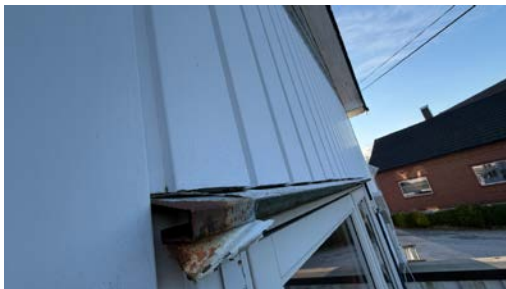
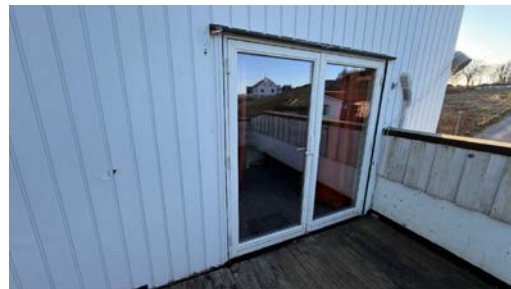
## TG 3 Nedløp og beslag

Manglende lufting og skader i plastkledningen kan føre til fuktopphopning og videre nedbrytning av underliggende treverk over tid.

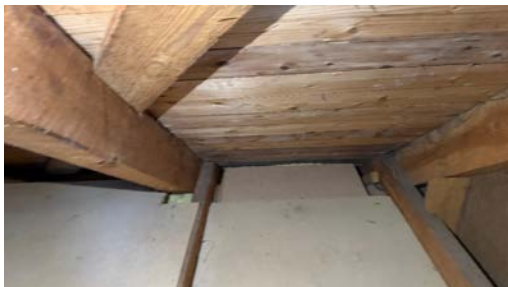
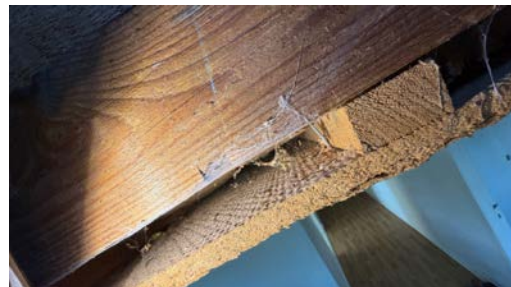
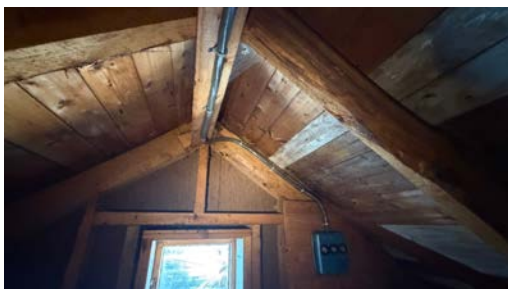
## TG 2 Takkonstruksjon/Loft

Manglende plast og utilstrekkelig isolasjon i bjelkelag mot kaldt loft kan føre til varmetap, kondensdannelse og økt risiko for fukt- og råteskader.

Uisolert loftluke uten pakninger kan føre til varmetap, luftlekkasjer og økt risiko for kondens og fuktproblemer.

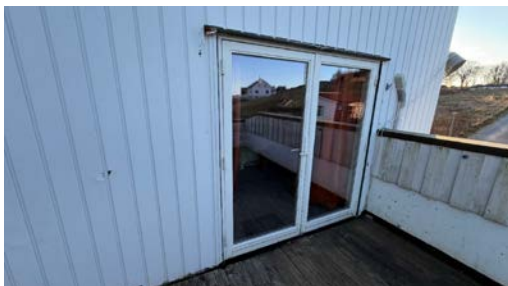
Justering og smøring av lås/beslag på terrassedør anbefales som normalt vedlikehold. Skjev tilslutning mellom dørblad og karm kan medføre luftlekkasje, med redusert tetthet og økt varmetap som følge.

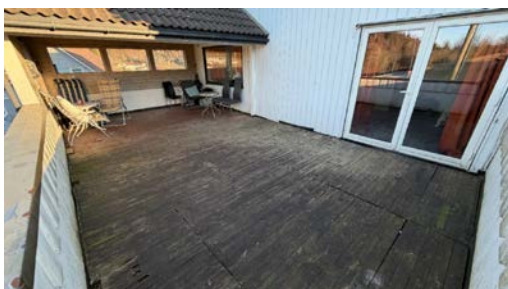
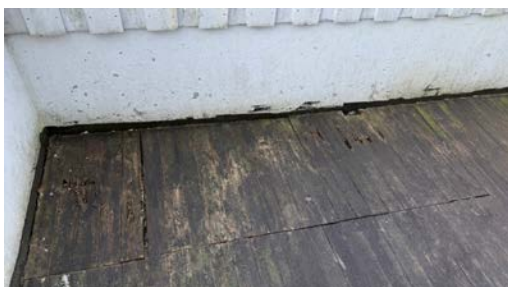
## TG 3 Balkonger, terrasser og rom under balkonger

Mangelfull tetting i oppbrett mot yttervegg og rekkverk kan medføre fuktinntrengning og påfølgende skader i konstruksjonen. Råteskadet/slitt terrasseplating kan forverre fuktbelastningen, selv om lekkasjer ikke ble registrert på befaringsdagen

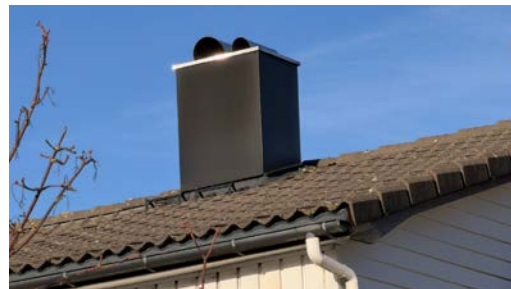
## TG 2 Skorstein over tak

Renninger på pipeløp indikerer tidligere fuktpåvirkning og kan, dersom forholdet vedvarer, føre til nedbrytning av pipeløpet og omkringliggende konstruksjoner.

Anbefaler nærmere kontroll av utvendig tetting, konferere med selger.

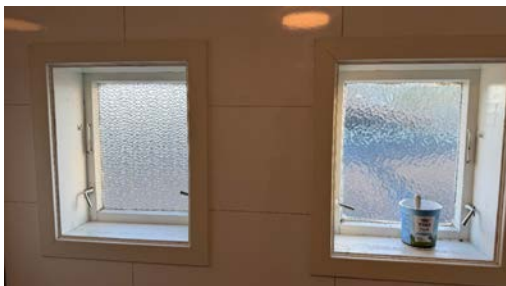
## 2. ETASJE - HOVEDDEL > BAD/VASKEROM

Mangelfull ventilasjon kan føre til økt fuktbelastning og risiko for fuktskader.

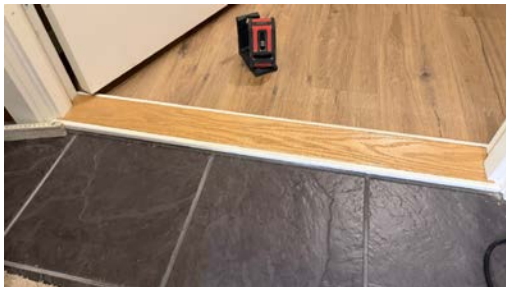
Flis på gulv.

Dette reduseres levetid og skader kan letter oppstå.

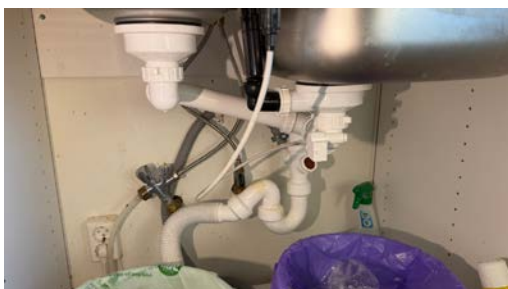
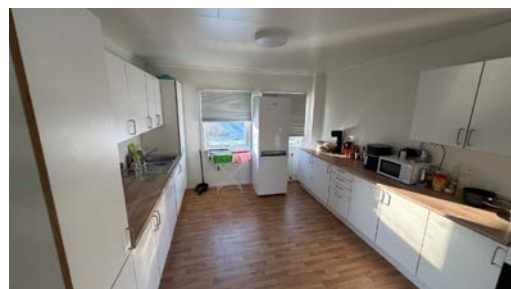
Fukt/svelling vil kunne føre til videre nedbrytning av benkeplate og tilstøtende innredning dersom tiltak ikke utføres.

- Det må påregnes lokal utbedring/utskiftning.

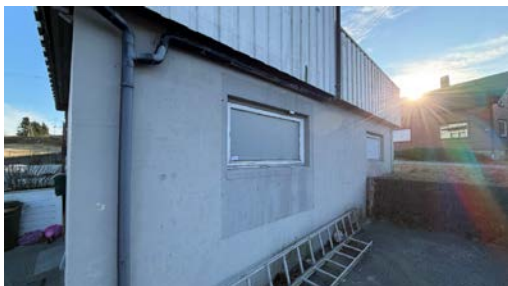
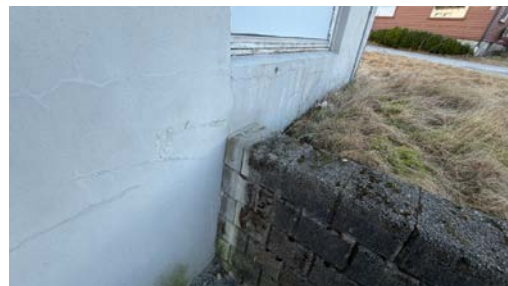
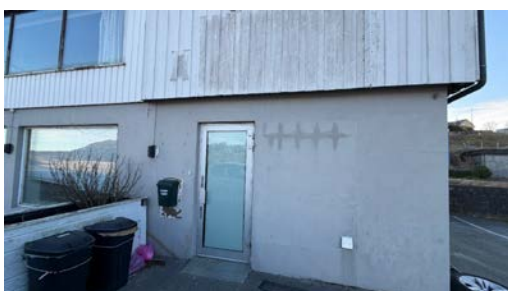
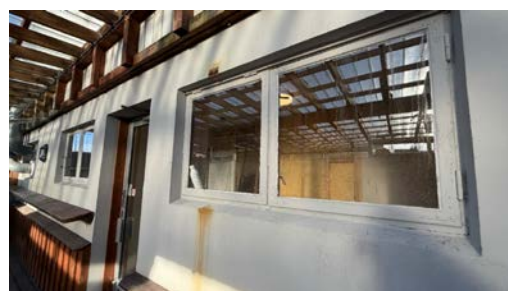
Fukttinntrekk i grunnmur kan føre til videre nedbrytning av puss og murverk samt økt risiko for fuktproblemer innvendig.
