# Storrvegen 75 4351 KLEPPE

## Tilstandsrapport Eierskifte

Boligtype: Leilighet i boligblokk

Byggeår: 2016

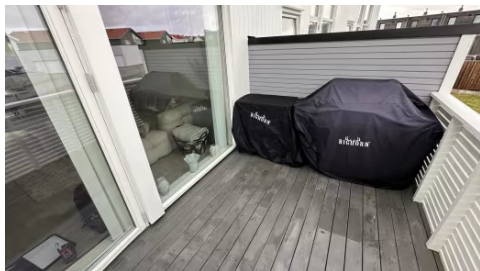
### 6.1 Balkong, terrasse, platting

TG-2

Tekking på balkong ikke kontrollert pga. terrassebord.  
Registrert tørkespekker og kuving på terrasse bord, noe avskalling i overflater.  
Registrert tørkesprekker, og noe avskalling i rekkverk  
Påregnelig med overflatebehandling.

Overflatebehandling må påregnes.  
Nærmere kontroll av tekking ved tilgang.

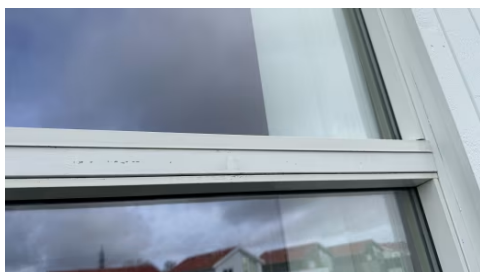
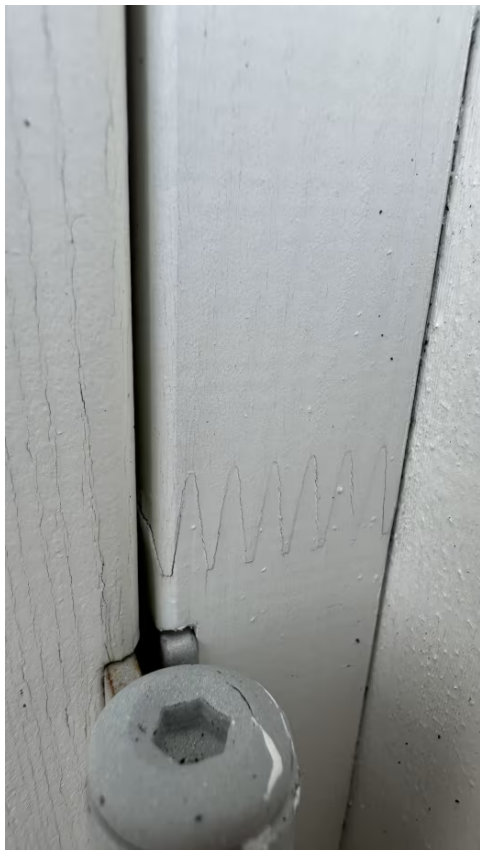
### 6.2 Vinduer og dører

TG-2

Vinduer og dører fra byggeåret, noe krakelering og avskalling i utvendige overflater som er mye utsatt for sol og fuktighet. Utvendig vedlikehold besørges trolig av sameiet.

- Enkelte vinduer gliper/henger i sammenføyning, ingen registrert følgeskade, behov for mindre justering i beslag/innfestning.
- Noe mindre iring i hengerer og beslag, påregnelig med vedlikehold/smøring.
- Ytterdør entre tilslutter karm skjevt, dette kan føre til luft lekkasje og kondensering.
- Terskler ytterdør og nedre foring i stort vindu stue er ikke tilstrekkelig understøttet.

Overflatebehandlinger av utvendig overflater, hengsler og beslag må påregnes.

Justere ytterdør entre.

Etterstramme håndtak på soverom ved stue.

Understøtte terskel ytterdør og foring stort vindu stue.

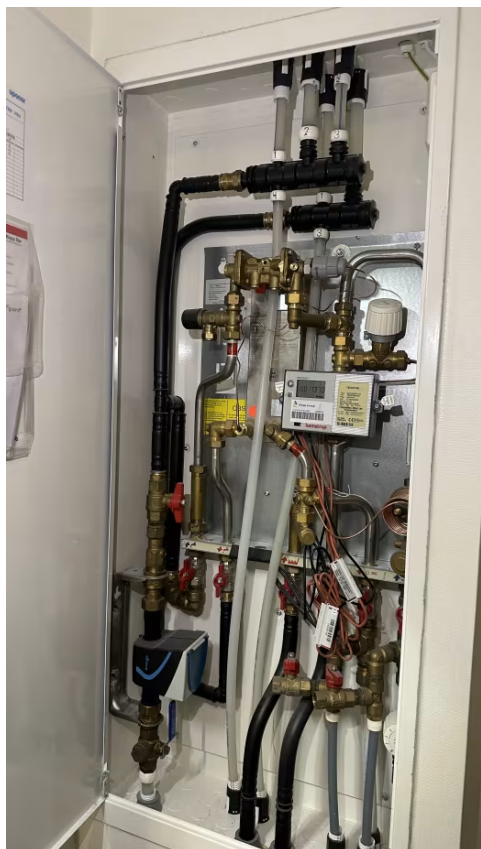
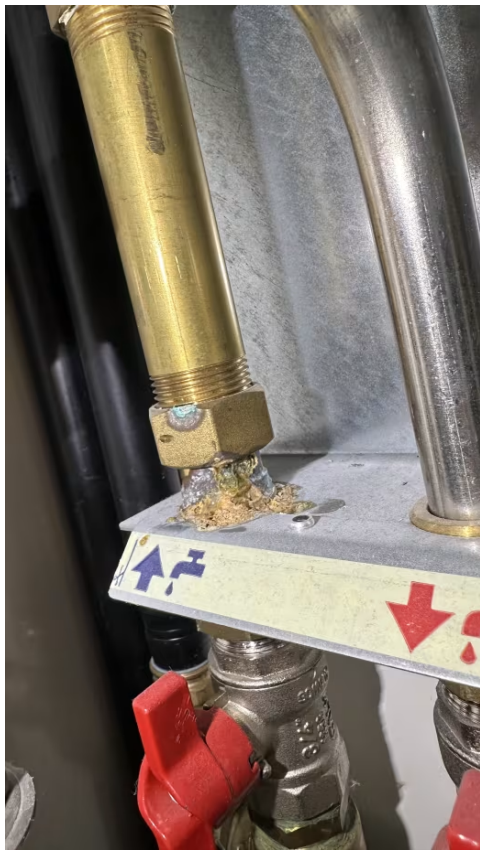
## 6.7 Vannledninger

TG-2

-Stedvis iring på synlig kobberør i fordeler skap for vann.

Registrert drypp lekkasje fra en kobling i skap, anbefales kontrollert/utbedret av rørlegger.

Utbedre drypp lekkasje fra rørkobling i fordeler skap for vann.

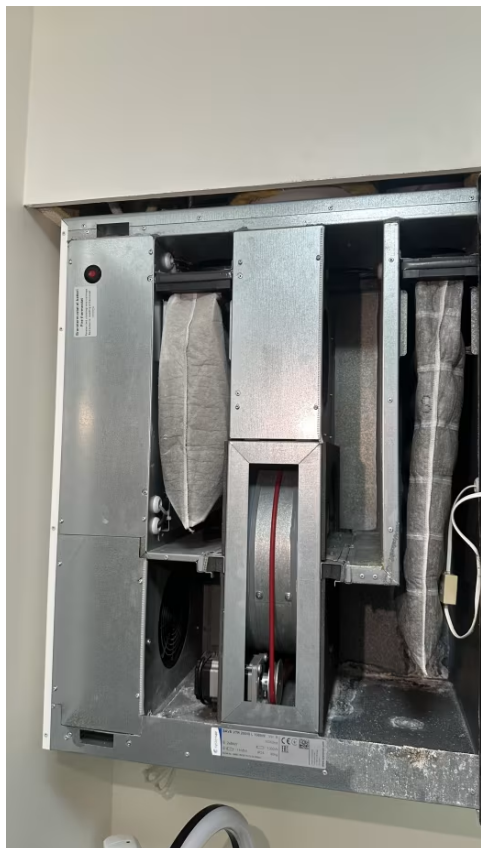
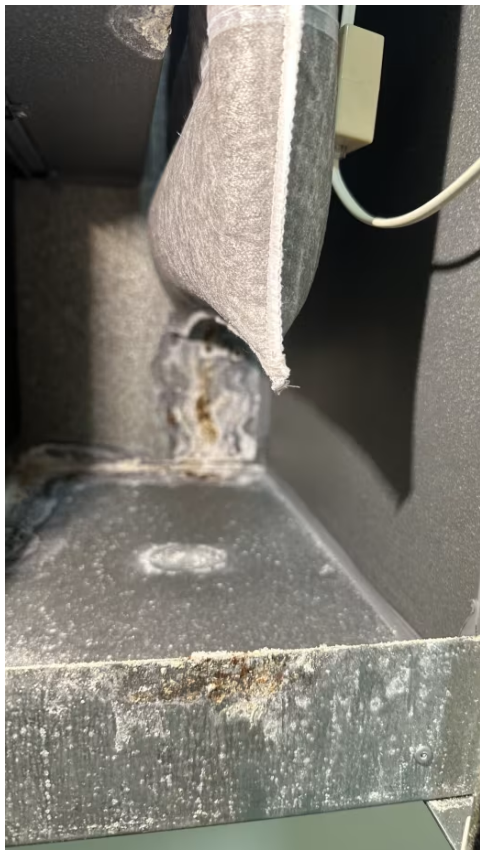
## 6.11 Ventilasjon

Registrert noe ulyd og iring i ventilasjons skap, anbefaler nærmere kontroll.

Nærmere kontroll av ulyd, og tetthet i skap.

Skifte filter.

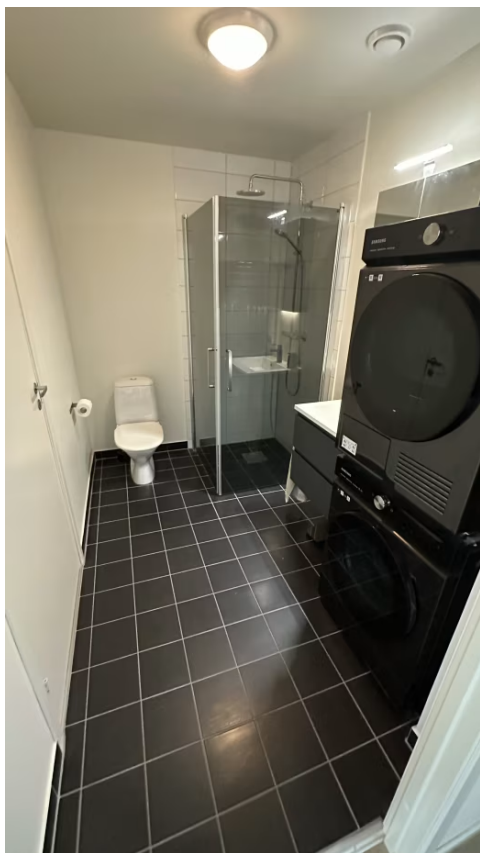
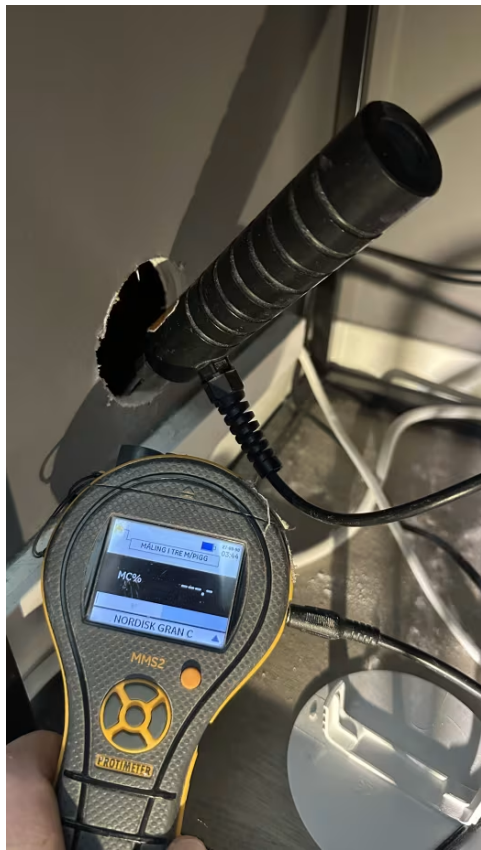
## 6.12 Våtrom: Bad/vaskerom

Det er ikke synlig tettesjikt rundt avløpsrør i vegg til servant.

Membran synlig ført under klemring.

Løsningen/utførelsen rundt rørgjennomføringer gir fare for fukt inn i konstruksjoner. Lokal utbedring må vurderes.
