# Tilstandsrapport

📍 Markavegen 27, 2320 FURNES

# gnr. 790, bnr. 156

Rapportdato: 14.03.2024

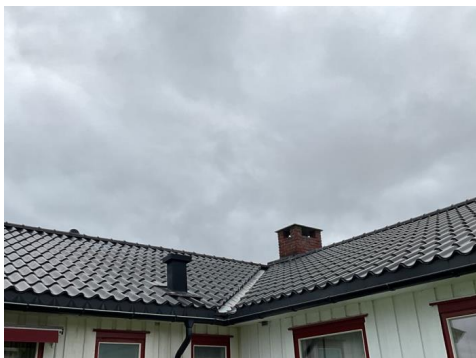
### ! TG 2 Nedløp og beslag

- Det mangler snøfangere på hele eller deler av taket, men det var ikke krav om dette på byggemeldingstidspunktet.
- Det er ikke tilfredsstillende bortledning av vann fra taknedløp ved grunnmur.
- Takrenner har punktvis lekkasjer.
- Mer enn halvparten av forventet brukstid er passert på renner/nedløp/beslag.

- Det må foretas tiltak for å lukke avviket.
- Det bør lages system for bortledning av vann fra taknedløp ved grunnmur.
- Nye renner og nedløp må monteres

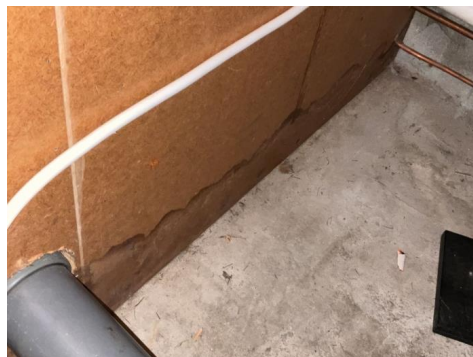
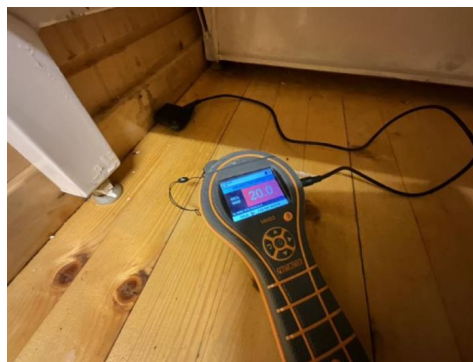
## ! TG 2 Krypkjeller

- Det er begrenset tilgang til hele krypkjelleren.
- Det er manglende fuktsperre på bakken.
- Det er for dårlig terrengfall vekk fra konstruksjonen.

- Ut ifra visuelle observasjoner fra de besiktigede områdene, gir det grunnlag for å forsøke å foreta grundigere undersøkelser i de mindre tilgjengelige områdene. Det kan ikke utelukkes skader i disse områdene.
- Fuktsperre på bakken bør etableres.
- Terrengfall i tilknytning til konstruksjonen må utbedres.

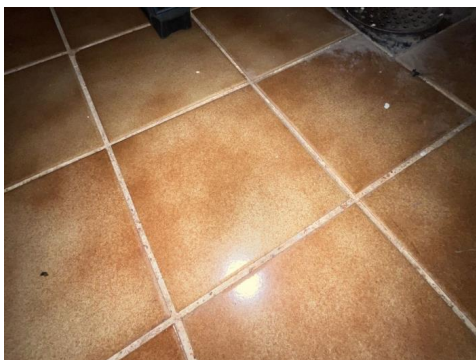
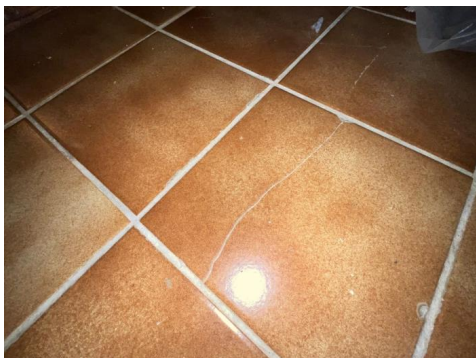
## ! TG 3 Sluk, membran og tettesjikt

- Det er ikke membran/tettesjikt på våtrommet.
- Rustskader i sluk.
- Mer enn halvparten av forventet brukstid er passert på slukløsningen.

- Det må gjøres tiltak for å lukke avviket.
- Sluket må sjekkes og rengjøres jevnlig.
- Våtrommet står foran full oppgradering.

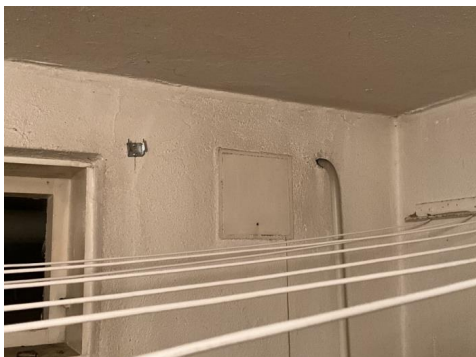
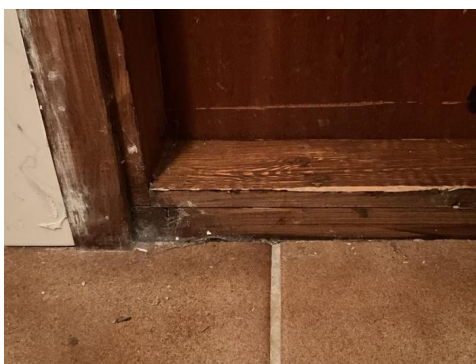
### ! TG 3 Tilliggende konstruksjoner våtrom

- Ved andre fuktundersøkelser enn hulltaking, er det påvist indikasjoner på fuktskader.

- Det må foretas tiltak for å lukke avviket.
