Markavegen 27, 2320 FURNES

**Fin og hyggelig enebolig på flott tomt like i nærheten av Hamar. 4 soverom. Garasjeplass**

# Tilstandsrapport

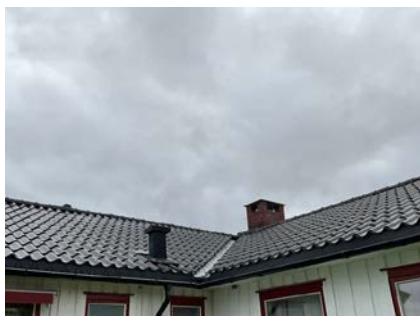
**Vurdering av avvik:**  
• Mer enn halvparten av forventet brukstid er passert på undertak.

**Konsekvens/tiltak**  
• Overvåk tilstanden jevnlig. For å få tilstandsgrad 0 eller 1 må tekkingen skiftes ut, men tidspunktet for når dette er nødvendig er vanskelig å si noe om.

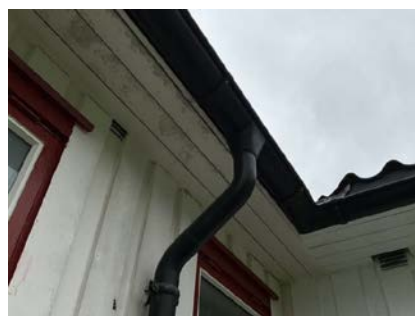
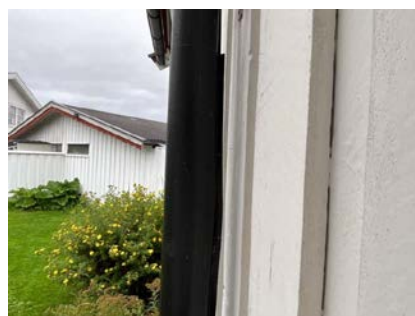
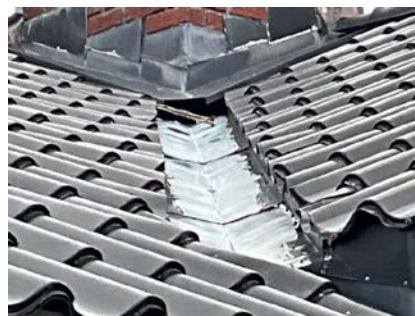
### TG 2 Nedløp og beslag

Utvendig > Nedløp og beslag: Det mangler snøfangere på hele eller deler av taket, men det var ikke krav om dette på byggemeldingstidspunktet. Det er ikke tilfredsstillende bortledning av vann fra taknedløp ved grunnmur. Takrenner har punktvis lekkasjer. Mer enn halvparten av forventet brukstid er passert på renner/nedløp/beslag.

Takrenner, nedløp og beslag av metall.

- Det må foretas tiltak for å lukke avviket.
- Det bør lages system for bortledning av vann fra taknedløp ved grunnmur.
- Nye renner og nedløp må monteres

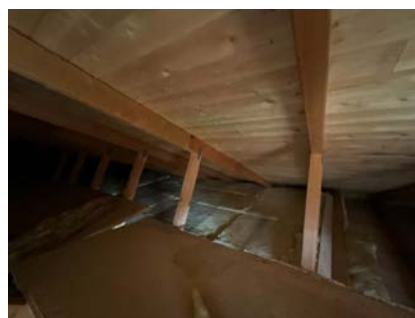
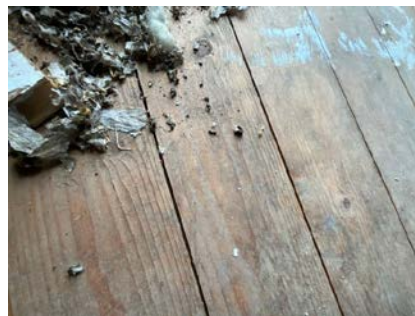
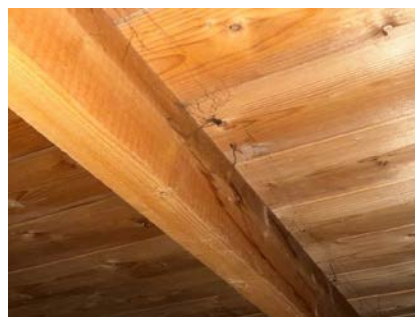
## TG 2 Takkonstruksjon/Loft

Utvendig > Takkonstruksjon/Loft: Det er begrenset/dårlig ventilering av takkonstruksjonen. Det er påvist fuktskjolder i undertak/takkonstruksjon. Det er registrert symptom på aktivitet fra skadedyr Symptomer på aktivitet fra skadedyr er observasjoner av muselort.

Saltak konstruksjon av plassbygde W-takstoler fra 1969, samt prefabrikkerte W-takstoler fra 1983.

- Lufting/ventilering bør forbedres.
- Konstruksjonene må sikres mot råte, sopp og skadedyr.
- Lokal utbedring bør utføres.

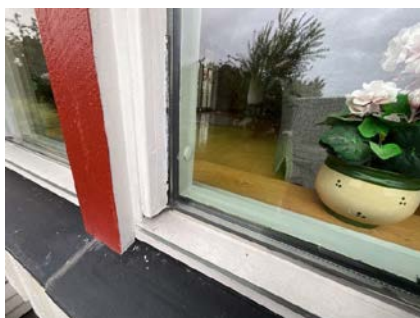
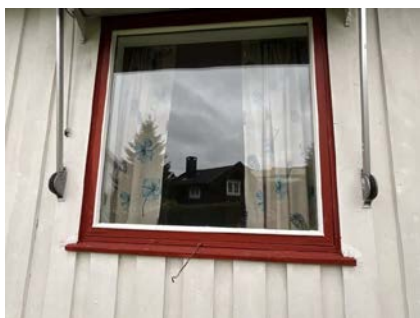
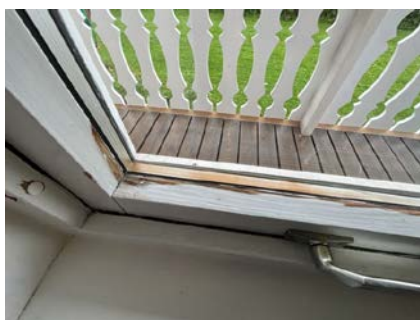
## TG 2 Vinduer

Utvendig > Vinduer: Det er påvist avvik rundt innsettingsdetaljer. Det er påvist tegn på innvendig kondensering av enkelte vindusglass.

Karmene i vinduer er slitte og det er sprekker i trevirket. Det er påvist noen glassruter som er punktert eller sprukne. Det er påvist at enkelte vinduer er vanskelig å åpne/lukke.

Malte trevinduer med 2-lags isolerglass fra 1981, 1983, 1989, 1993, 2007 og 2019, samt malte trevinduer med 2-lags thermopanglass fra byggeåret og 1978. Varevinduer. Enkle vinduer.

- Det må påregnes noe vedlikehold og at enkelte vinduer må skiftes ut.
  - Det må foretas lokal utbedring.
  - Det bør gjøres tiltak for å bedre ventilering av rommet.
  - Vinduer med punkterte/sprukne glass må påregnes skiftes ut, enten hele vinduet eller kun selve glassene.
  - Vinduer må justeres.
- Dører må justeres.
  - Kondensering på enkelte glass har medført fuktskader i treverk som kan medføre utskiftningsbehov av enkelte dører.
  - Det må foretas lokal utbedring.
  - Det bør gjøres tiltak for å bedre ventilering av rommet.

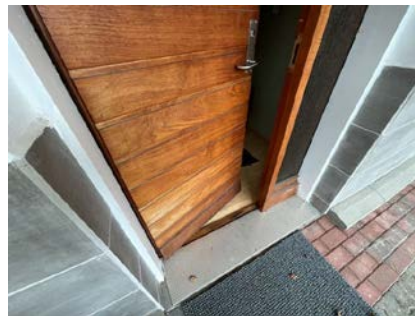
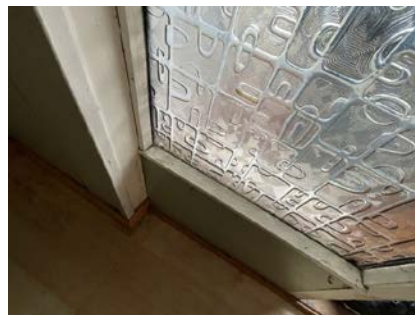
## TG 2 Dører

Utvendig > Dører: Det er påvist tegn på innvendig kondensering av enkelte glass. Det er påvist utetthet/åpning mellom dørblad og dørkarm. Dvs. at kald trekk kan oppstå. Karmene i dører er værslitte utvendig og det er sprekker i trevirket. Det er påvist avvik rundt innsettingsdetaljer.

- Det er påvist tegn på innvendig kondensering av enkelte glass.
- Det er påvist utetthet/åpning mellom dørblad og dørkarm. Dvs. at kald trekk kan oppstå.
- Karmene i dører er værslitte utvendig og det er sprekker i treverket.
- Det er påvist avvik rundt innsettsdetaljer.

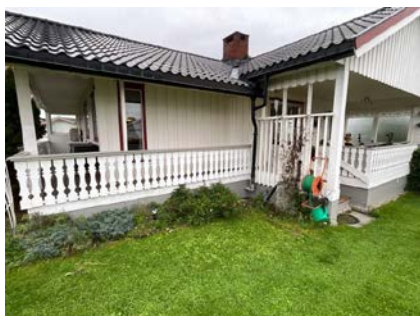
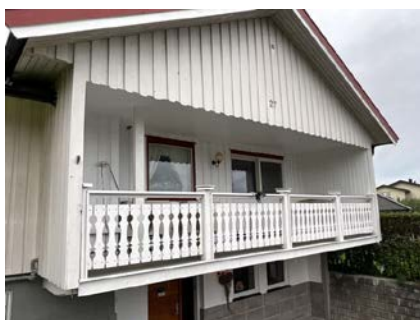
## TG 2 Balkonger, terrasser og rom under balkonger

Terrasser med konstruksjoner, spaltegulv, rekkverk og håndlist av treverk. Balkong med konstruksjoner, spaltegulv, rekkverk og håndlist av treverk.

- Det må foretas tiltak for å lukke avviket.
- Rekkverkshøyde må endres for å tilfredsstille krav på byggemeldingstidspunktet.

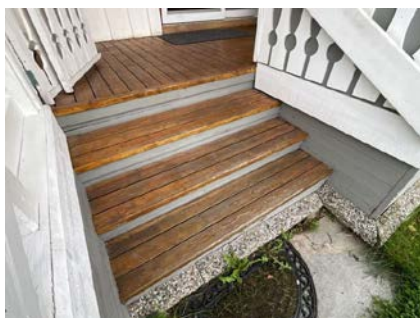
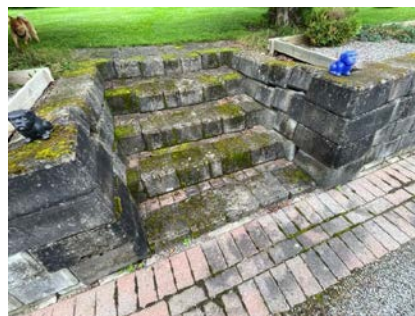
## TG 3 Utvendige trapper

Utvendig > Utvendige trapper: Det er ikke montert rekkverk. Konstruksjonene har skjevheter. Det er påvist andre avvik:

Det er påvist overflater med vær- og fuktslitasje. En del mosedannelse i terrengtrappen.

Utvendig trapp med konstruksjoner, trinn og håndlist av treverk.  
Utvendig terrengtrapp med konstruksjoner av betongblokker.

- Det må foretas tiltak for å lukke avviket.
- Rekkverk må monteres for å lukke avviket.

Kostnadsestimat: Under 10 000

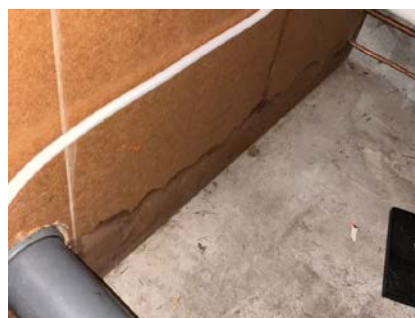
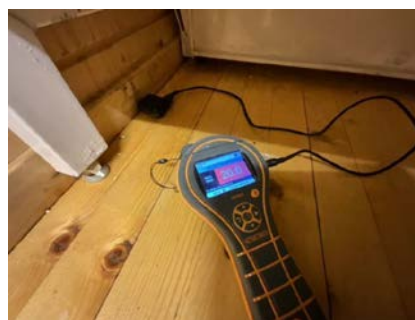
## 1 TG 2 Kryp Kjeller

Innvendig > Krypkjeller: Det er begrenset tilgang til hele krypkjelleren. Det er manglende fuktsperre på bakken. Det er for dårlig terrengfall vekk fra konstruksjonen.

Kryprom under deler av 1. etasjen med trebjelkelag/stubbloft mot terrenget. Det opplyses på generelt grunnlag at trebjelkelag med kryprom mot terreng er en risikokonstruksjon som erfaringsmessig kan ha hyppige skadefrekvenser.

- Ut ifra visuelle observasjoner fra de besiktigede områdene, gir det grunnlag for å forsøke å foreta grundigere undersøkelser i de mindre tilgjengelige områdene. Det kan ikke utelukkes skader i disse områdene.
- Fuktsperre på bakken bør etableres.
- Terrengfall i tilknytning til konstruksjonen må utbedres.

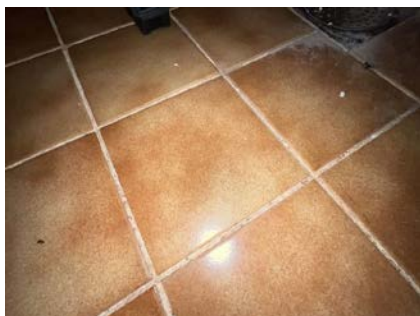
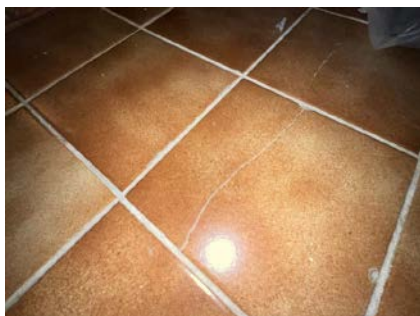
## ! TG 3 Sluk, membran og tettesjikt

Våtrom > Sluk, membran og tettesjikt > Vaskerom: Det er ikke membran/tettesjikt på våtrommet. Rustskader i sluk. Mer enn halvparten av forventet brukstid er passert på slukløsningen.

- Det må gjøres tiltak for å lukke avviket.
- Sluket må sjekkes og rengjøres jevnlig.
- Våtrommet står foran full oppgradering.

Kostnadsestimat: 50 000 - 100 000

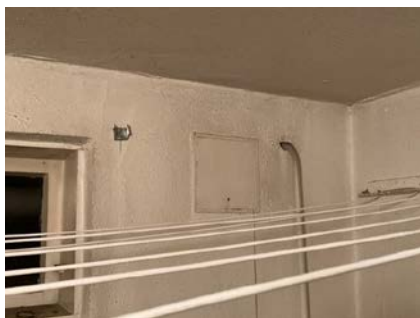
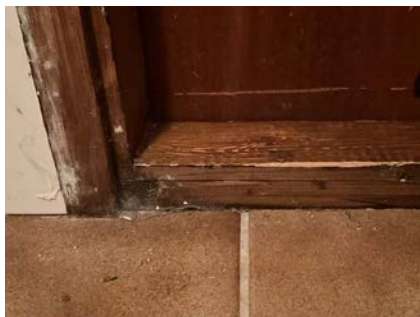
### TG 3 Tilliggende konstruksjoner våtrom

Våtrom > Tilliggende konstruksjoner våtrom > Vaskerom: Ved andre fuktundersøkelser enn hulltaking, er det påvist indikasjoner på fuktskader.

- Det må foretas tiltak for å lukke avviket.

Kostnadsestimat: 50 000 - 100 000

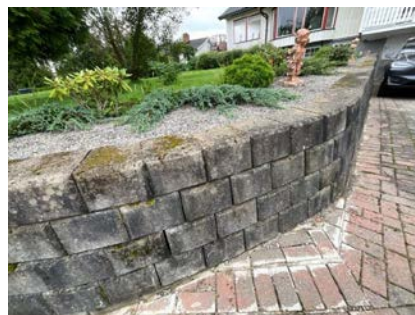
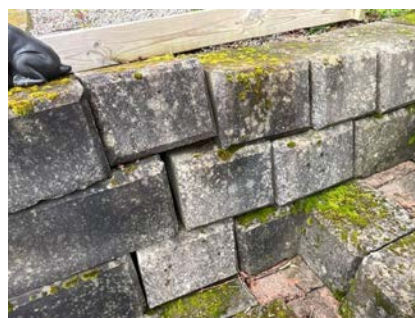
Tomteforhold > Forstøtningsmurer: Det mangler rekkverk/annen sikring på forstøtningsmuren(e) ut ifra dagens krav. Det er påvist større sprekker og/eller skjevheter i muren.

- Rekkverk/annen sikring på forstøtningsmur må settes opp/utbedres.
- Påviste skader må utbedres.

Kostnadsestimat: 50 000 - 100 000
