# Tilstandsrapport

Enebolig

Fintlandsmonan 20 , 4440 TONSTAD

Befaringsdato: 23.03.2026

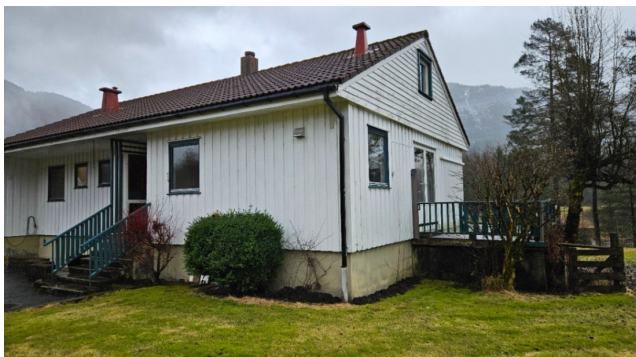
Mosedannelse kan medføre økt fuktpåvirkning og frostsprengning av takstein. Over tid kan dette føre til sprekke dannelse og redusert tetthet. Dersom undertaket er av eldre type (for eksempel asfaltimpregnert trefiberplate eller undertaksduk med begrenset levetid), kan dette innebære økt risiko for fuktgjennomtrengning dersom primærtkking svekkes.

Bildet viser taktekke med mose og værslitasje.

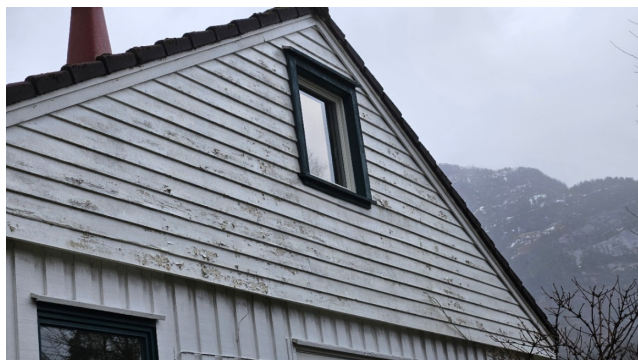
- Det er ingen eller liten lufting i nedre kant av kledning mot grunnmur.
- Det er påvist spredte råteskader i bordkledningen.

Uten tilstrekkelig lufting og avrenning bak bordkledningen kan fuktighet som trenger inn bak bordene eller gjennom veggen innenfra ikke tørke opp. Dette skaper ideelle forhold for råtesopp og muggvekst. Registrert svertesopp indikerer perioder med fuktpåvirkning, og påvist råte bekrefter at deler av konstruksjonen har vært utsatt for fukt over tid. Skadeomfanget vurderes som stedvis, men med potensial for videre utvikling dersom tiltak ikke gjennomføres.

Bildet viser værslitt gavl mot vest.

Det anbefales utskifting av råteskadet kledning, overflater vaskes og overflatebehandles.

Det bør vurderes utskifting av kledning med etablering av korrekt luftet konstruksjon i henhold til dagens byggetekniske krav. Det bør samtidig foretas kontroll av underliggende konstruksjoner for eventuelle skjulte fuktskader.

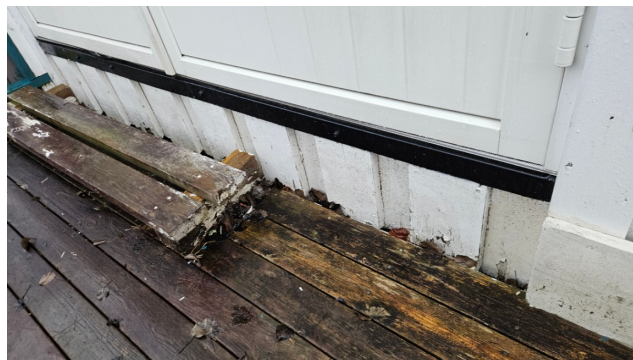
Kledningsbord under terrassedøren står utsatt for økt fukt-påkjenning.

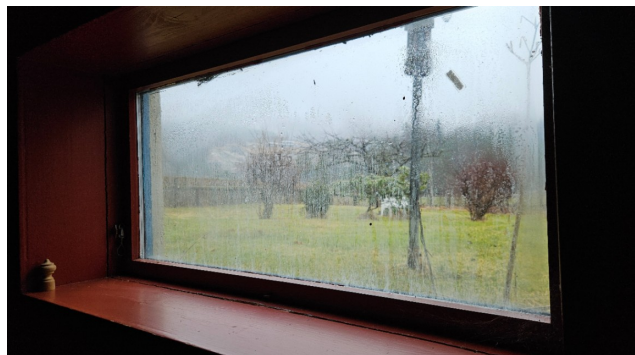
Eldre vinduer har generelt økt risiko for svikt i isolerglassforsegling, redusert tetthet, samt svekket varmeisolasjon sammenlignet med dagens krav i TEK17. Punktert glass medfører redusert isolasjonsevne og kan gi økt kondensfare. Det er ikke registrert tegn til følgeskader som fuktskader eller råte ved befaring.

Punkterte vinduer i kjellerstuen.

Anbefalte tiltak er å planlegge for utskift av vinduer fra byggeår.

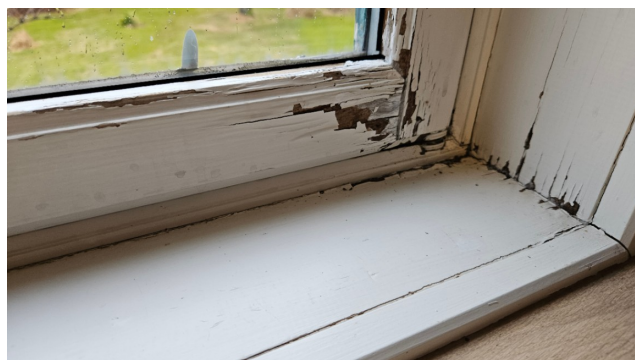
Eksempel på vinduskarm.

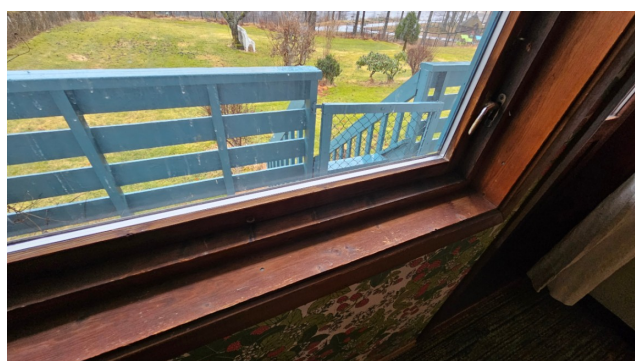
Eksempel på vinduskarm.

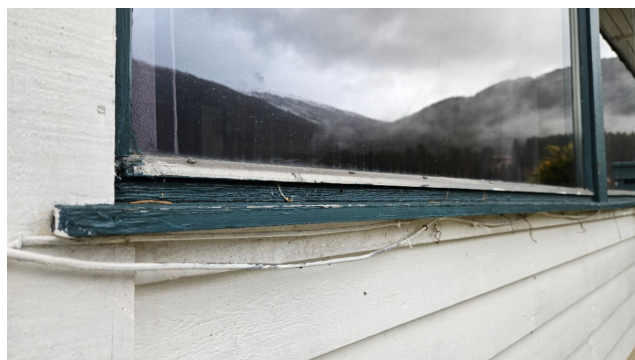
Bildet viser karmmer og vannbord med slitasje.

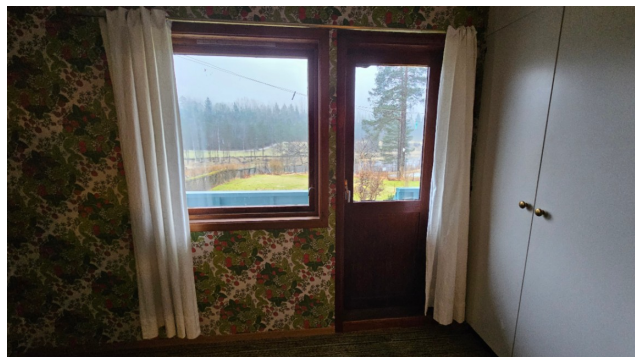
Terrassedør fra byggeår

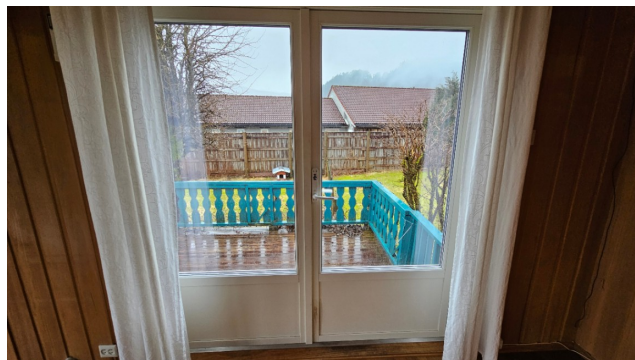
Terrassedøren i stuen.

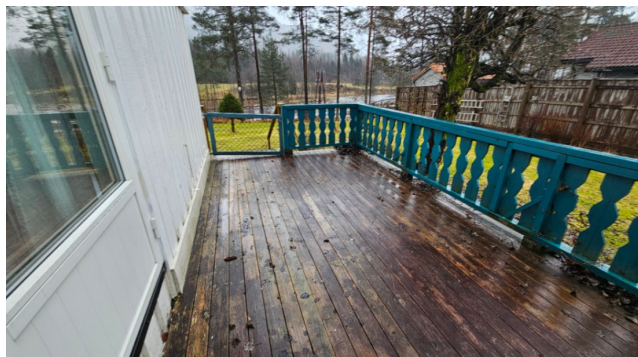
Uten utbedring vil videre nedbrytning kunne føre til økt råterisiko og redusert bæreevne i terrassebordene. Dette kan medføre fare for personskafe ved brudd i enkeltbord, samt økte vedlikeholds- og utskiftingskostnader over tid. Fuktpåvirkning kan også bidra til raskere forringelse av tilstøtende konstruksjoner dersom forholdene ikke utbedres.

Overflater bærer preg av slitasje.

Overflatebehandling kan vurderes, men eventuelt utskifting anbefales.

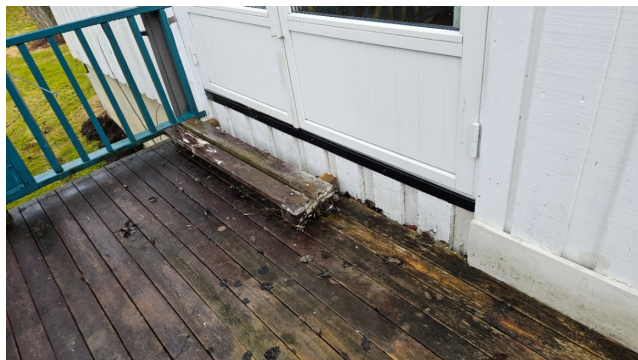
Bildet viser ett høyt opptrinn med enkelt trinn.

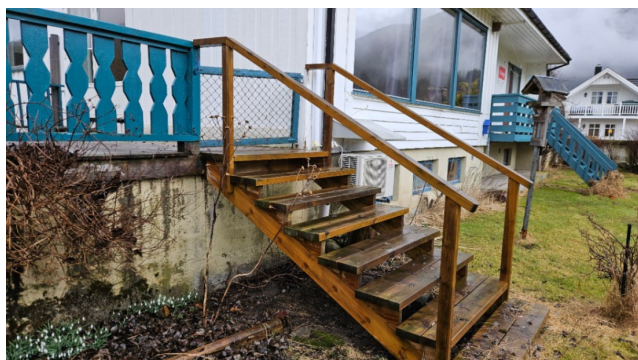
Nyere trapp med håndrekker.

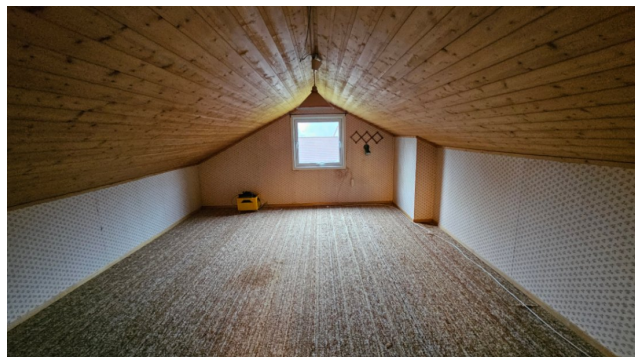
Eksempel på overflater loft.

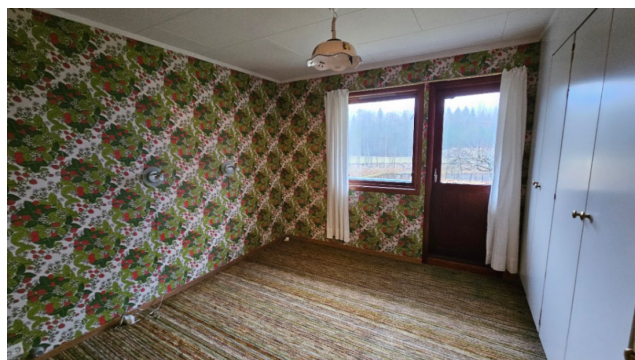
Boligen har i hovedsak eldre innvendige overflater. Det er registrert bruksslitasje, riss og sprekker i vegg- og himlingsflater.

Sprekkdannelser vurderes hovedsakelig å være relatert til alder, materialbevegelser og normal uttørking over tid. Det er ikke registrert tydelige tegn til pågående konstruktive setningsskader på befaringsdagen. Overflatene bærer preg av elde og vedlikeholdsetterslep.

Eksempel på overflater 1 etasje

Boligen fremstår som renoveringsobjekt. Det må påregnes oppgradering av innvendige overflater.

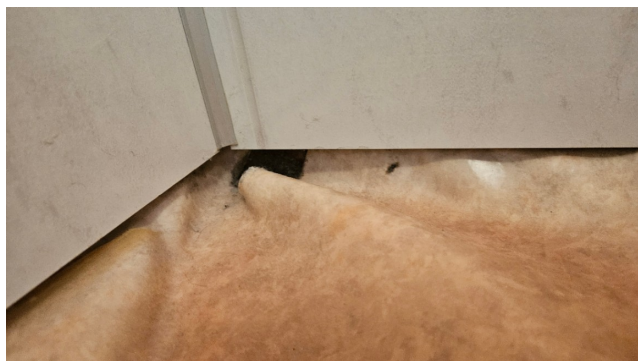
Takplater har tegn til fuktskader.

Skader på belegg.

- Våtrommet må totalrenoveres. Alle forhold med tettesjikt, våtsone, sluk m.m. må dokumenteres.
- Manglende oppgradering av våtrommet medfører høy risiko for at konstruksjonene ikke vil tåle vanlig bruk av vann eller lekkasjer. Dette kan føre til fuktskader på tilstøtende konstruksjoner.

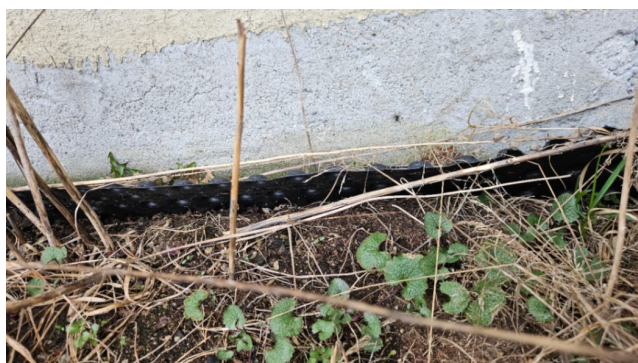
På befæringsdato ble det registrert fuktighet og eier opplyser at det tidvis observeres vanninntrengning i kjeller. Dette indikerer at fuktsikring og drenering er mangelfull.

Det vurderes å foreligge moderat til høy risiko for fukt- og vannskader i kjeller. Risiko for langsiktige byggetekniske skader dersom tiltak ikke gjennomføres, det er også risiko for redusert innneklimakvalitet ved skjult fuktbelastning

Grunnmursplast uten topplist.

Potensielt behov for utskifting av drenering og fuktsikring.

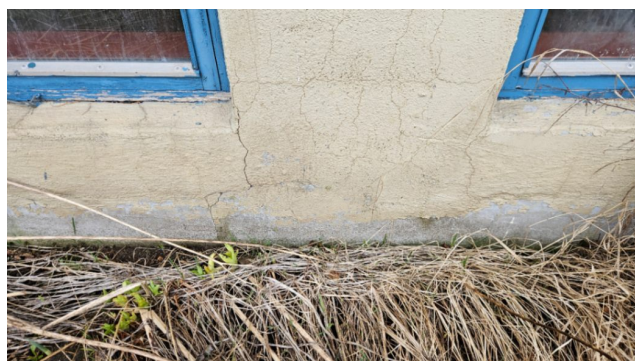
Det er registrert sprekker i grunnmuren. Sprekkene fremstår som både vertikale og skrå, og kan indikere setninger eller bevegelser i konstruksjonen. Sprekker er ikke unormalt for denne type byggeteknikk og alder, men det er viktig å være klar over denne risikoen. Videre er det observert kalkutslag (utfellinger) på overflater, noe som tyder på fukttransport gjennom murverket. Dette er et tegn på at konstruksjonen er utsatt for fuktbelastning. Se punkt om fuktsikring og drenering.

Sprekker er å anse som forventet av denne type byggeteknikk, men det er risiko for videre sprekkutvikling dersom årsaken er setninger eller bevegelser i grunnen.

Bilder viser eksempler på sprekker og riss.

Eventuelle utbedringer kan bli kostnadskrevende, men sees i sammenheng med tiltak for drenering og fuktsikring.
