Tilstandsrapport

Enebolig

Andebuveien 970 , 3158 ANDEBU

Oppdragsnr.: 21248-1778

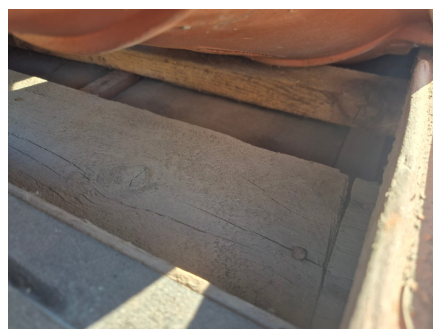
Noe avskallinger på kanter av takstein.

Eldre type takpapp.

Overvåk tilstanden jevnlig. For å få tilstandsgrad 0 eller 1 må tekkningen skiftes ut, men tidspunktet for når dette er nødvendig er vanskelig å si noe om. Konsekvensen av eldet taktekkning og undertak er økt risiko for vannlekkasjer, som kan føre til skader på underliggende konstruksjoner.

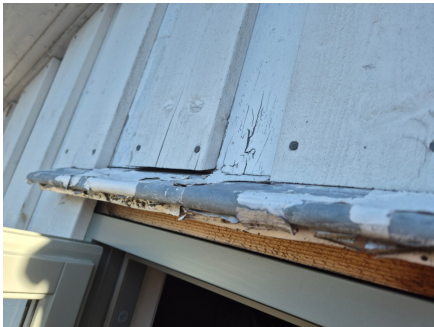
Avflasset vindusbeslag.

Det bør etableres tilfredsstillende bortledning av vann fra taknedløp ved grunnmur som montering av manglende nedløpsrør fra renne over karnappvindu og fra hovedtak på hjørnet. Manglende bortledning kan føre til fuktskader på grunnmur og i krypkjeller.

Eldre takrenner og beslag på karnapp bør skiftes ut.

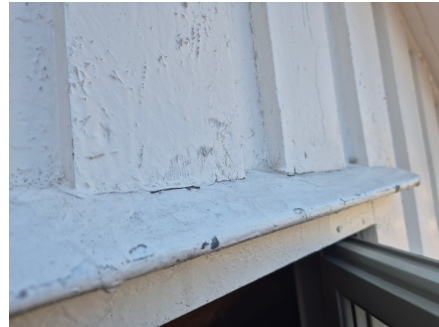
Det er ingen lufting i nedre kant av kledning mot grunnmur, og det er tørkesprekker og noe værslitte kledningsbord.

Ingen luftespalte.

Kledningsbord ført helt ned til beslag.

Det er ikke behov for umiddelbare tiltak med lufting, men ved eventuell utskifting av kledning i fremtiden anbefales etablering av luftesjikt for å redusere risikoen for fuktskader og forlenge levetiden til konstruksjonen. Manglende lufting kan over tid føre til oppfukning og råteskader i kledning og underliggende konstruksjon.

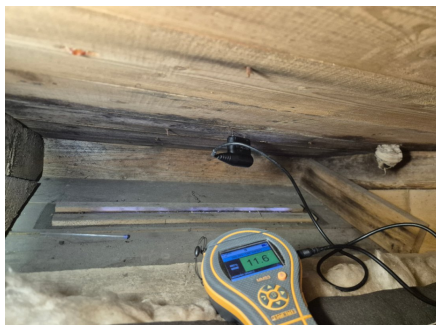
Det er noe misfarging av undertak i nedre del som kommer av begrenset ventilasjon, men det ble ikke målt noe unormalt med fukt på befarings. Det er også synlige vepsebol og fuglereir som kommer av skader/hull i flueduk.

Misfarging i nedre del. Ikke målt noe unormalt med fukt.

Luftespalter i gesimser bør økes for bedre luftgjennomstrømming av takkonstruksjonen. Manglende lufting kan føre til opphopning av fukt, som igjen kan gi økt risiko for råte- og fuktskader på konstruksjonen.

Det anbefales å utbedre flueduken i luftespaltene, for å hindre adgang for fugler og insekter.

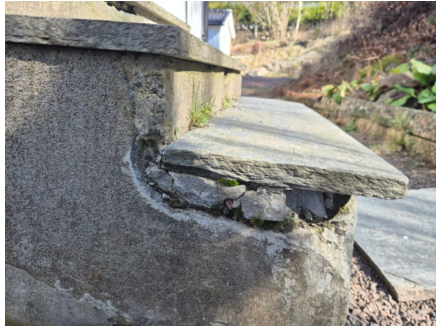
Det er registrert sprekker i fuger og enkelte skifersteiner, samt noe avskalling.

Avskalling.

Sprekk i skifer.

Trappene bør følges opp med regelmessig vedlikehold. Skader i fuger og avskallinger bør repareres for å hindre videre nedbrytning. Dersom tiltak ikke gjennomføres, kan skadene utvikle seg videre med økt vedlikeholdsbehov og redusert levetid på konstruksjonen.

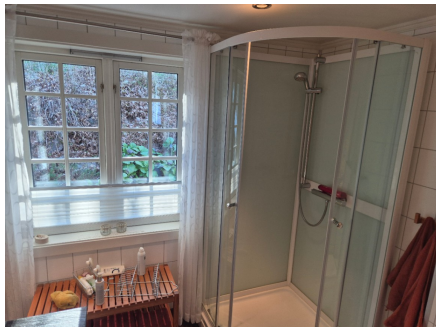
Vinduet og døren er utført i treverk, et materiale som er følsomt for fukt. Det bør ikke benyttes fuktømfintlige materialer i våtsoner.

Vindu i våtsone.

Våtrommet fungerer med dette avviket, da det er montert dusjkabinett som begrenser direkte vannsprut på vindu. Badekaret må imidlertid brukes med varsomhet for å unngå vannsprut mot dør.

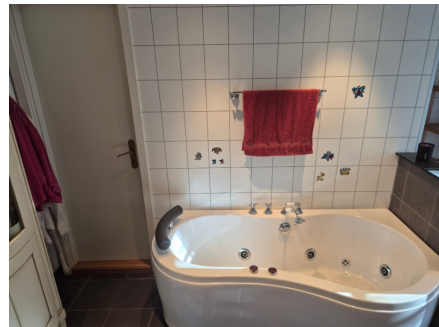
Dør i våtsone.

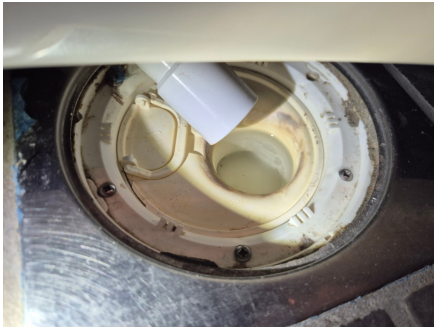
- Det er påvist at høydeforskjell fra topp slukrist til gulv/synlig topp membran ved dørterskel er mindre enn 25 mm.
- Det er påvist avvik i fallforhold til sluk i forhold til krav i forskrift på byggetidspunktet.

Sluk under badekar.

Det er lite økonomisk og utføre tiltak da bad fungerer med dagens avvik da det er montert dusjkabinett og badekar med avløp direkte til sluk. Til tross for avviket i fall/høydeforskjell til sluk, vil gulvet fortsatt kunne lede vann mot sluket, men med redusert effektivitet. Dette kan potensielt øke risikoen for vannansamling i enkelte områder av badet.

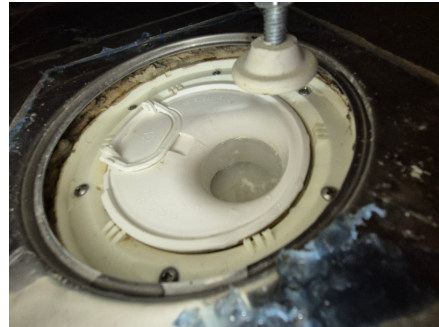
Sluk under kabinett.

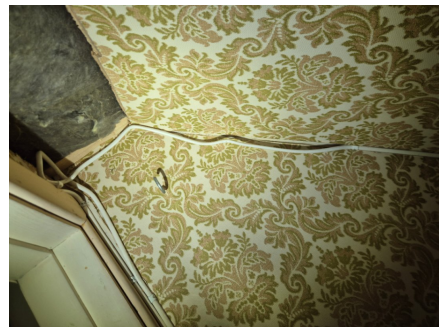
Ledninger som ikke er tilstrekkelig festet i trapperom.

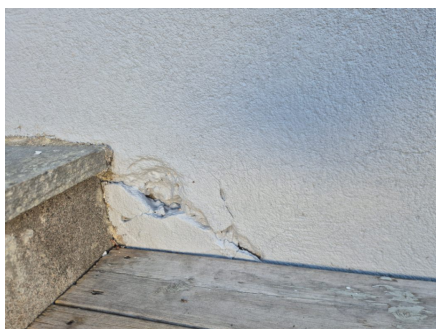
Grunnmuren har enkelte sprekkdannelser og noe løs puss.

Løs puss.

Gjennomgående sprekk i grunnmur.

Sprekker og løs puss i grunnmuren bør tettes og utbedres for å hindre fuktinntrengning og videre forringelse av konstruksjonen. Det anbefales jevnlig observasjon for å avdekke eventuell utvikling, da økte skader kan føre til svekkelse av bæreevnen og økt vedlikeholdsbehov.

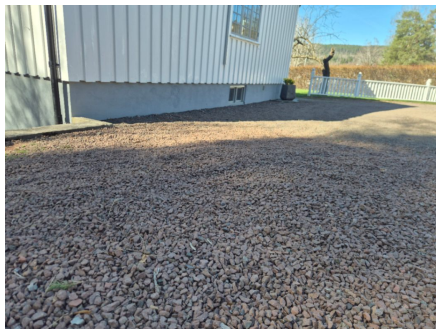
Uten tilstrekkelig fall bort fra grunnmur kan vann samle seg nær grunnmuren og føre til fuktinntrengning.

Terrengheller mot grunnmur.

Det er viktig at terrenget heller riktig i områder ved grunnmuren, nemlig at det er tilfredsstillende helningsgrad ut fra grunnmuren. Overflatevann skal hurtigst mulig vekk for å unngå unødvendige fuktbelastninger på utvendig fuktsikring og drenering.

Ideelt bør det være fall på 1:50 på 3 meter ut fra bygning.

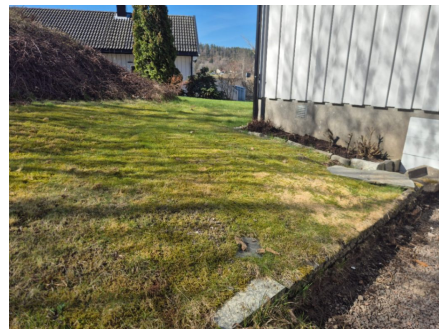
Terrengheller mot grunnmur til krypkjeller.
