Andebuveien 970, 3158 ANDEBU

Tilstandsrapport

Befaringsdato: 21.04.2026

Rapportdato: 23.04.2026

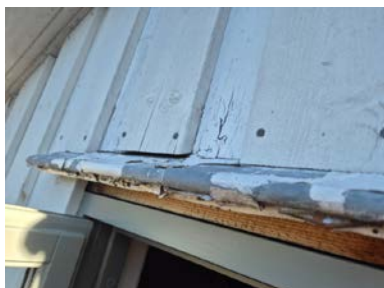
Konsekvens/tiltak: Det bør etableres tilfredsstillende bortledning av vann fra taknedløp ved grunnmur som montering av manglende nedløpsrør fra renne over karnappvindu og fra hovedtak på hjørnet. Manglende bortledning kan føre til fuktskader på grunnmur og i krypkjeller. Eldre takrenner og beslag på karnapp bør skiftes ut.

Avflasket vindusbeslag.

Det bør etableres tilfredsstillende bortledning av vann fra taknedløp ved grunnmur som montering av manglende nedløpsrør fra renne over karnappvindu og fra hovedtak på hjørnet. Manglende bortledning kan føre til fuktskader på grunnmur og i krypkjeller.

Eldre takrenner og beslag på karnapp bør skiftes ut.

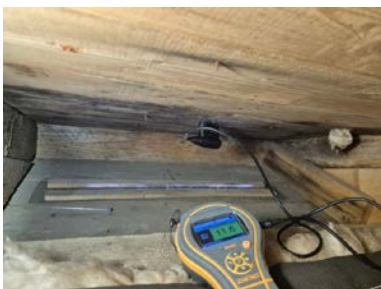
Det er noe misfarging av undertak i nedre del som kommer av begrenset ventilasjon, men det ble ikke målt noe unormalt med fukt på befaring. Det er også synlige vepsebol og fuglereir som kommer av skader/hull i flueduk.

Misfarging i nedre del. Ikke målt noe unormalt med fukt.

Luftespalter i gesimser bør økes for bedre luftgjennomstrømning av takkonstruksjonen. Manglende lufting kan føre til opphopning av fukt, som igjen kan gi økt risiko for råte- og fuktskader på konstruksjonen.

Det anbefales å utbedre flueduken i luftespaltene, for å hindre adgang for fugler og insekter.

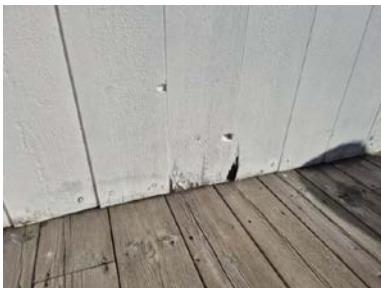
Det er påvist lokale råteskader i terrassebord ved skruer i skjøt og i sidebord på fastmontert kasse, hvor konstruksjonen mangler lufting og fremstår meget fuktig innvendig.

Råte i fastmontert kasse på platting.

Terrassen bør overflatebehandles og vedlikeholdes jevnlig. Fastmontert kasse anbefales ventilert, ombygget eller fjernet for å redusere fuktbelastning. Dersom tiltak ikke gjennomføres, vil råteskadene kunne utvikle seg videre med redusert levetid og økte utbedringskostnader.

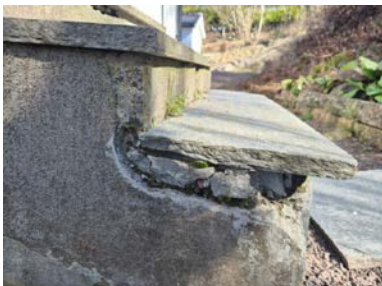
Betongtrapp har mindre sprekker/skader. Det er registrert sprekker i fuger og enkelte skifersteiner, samt noe avskalling.

Avskalling.

Trappene bør følges opp med regelmessig vedlikehold. Skader i fuger og avskallinger bør repareres for å hindre videre nedbrytning. Dersom tiltak ikke gjennomføres, kan skadene utvikle seg videre med økt vedlikeholdsbehov og redusert levetid på konstruksjonen.

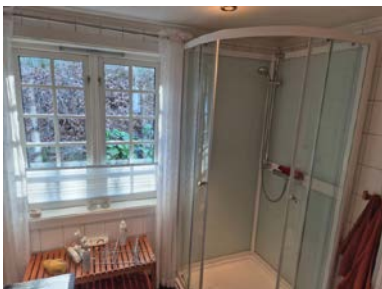
Vinduet og døren er utført i treverk, et materiale som er følsomt for fukt. Det bør ikke benyttes fuktømfintlige materialer i våtsoner.

Vindu i våtsone.

Våtrommet fungerer med dette avviket, da det er montert dusjkabinett som begrenser direkte vannsprut på vindu. Badekaret må imidlertid brukes med varsomhet for å unngå vannsprut mot dør.

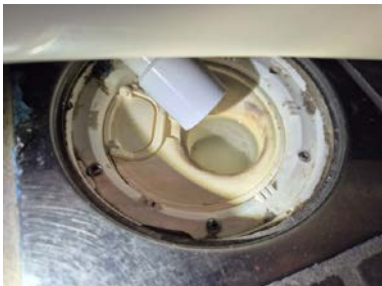
Sluk under badekar.

Overvåk tilstanden jevnlig. Konsekvensen av at mer enn halvparten av forventet brukstid er passert, er økt risiko for at membranen kan svikte, noe som kan føre til lekkasjer og fuktskader i konstruksjonen.

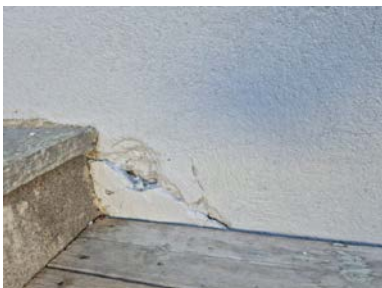
Grunnmuren har enkelte sprekkdannelser og noe løs puss.

Løs puss.

Sprekker og løs puss i grunnmuren bør tettes og utbedres for å hindre fuktinntrengning og videre forringelse av konstruksjonen. Det anbefales jevnlig observasjon for å avdekke eventuell utvikling, da økte skader kan føre til svekkelse av bæreevnen og økt vedlikeholdsbehov.
