Tilstandsrapport

Tomannsbolig

Moksheimåsen 157B , 5545 VORMEDAL

Oppdragsnr.: 20474-3310

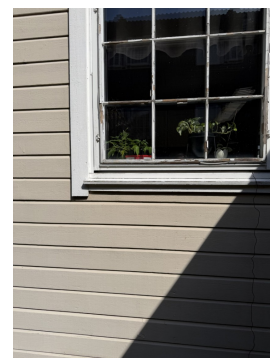
TG 2 Vinduer

- Karmene i vinduer er slitte og det er sprekker i treverket.

Det bør utføres nødvendig vedlikehold på vinduene for å utbedre slitasje og sprekker i karmene, for å forhindre ytterligere forringelse og mulig råteskader.

Tegn til innvendig kondensering kan tyde på utilstrekkelig ventilasjon, og det anbefales å følge opp effekten av det ettermonterte ventilasjonssystemet for å redusere risiko for fuktskader og dårlig innklima.

Det bør også følges med på eventuelle tegn til punkterte glass, da dette kan oppstå over tid og medføre behov for utskifting.

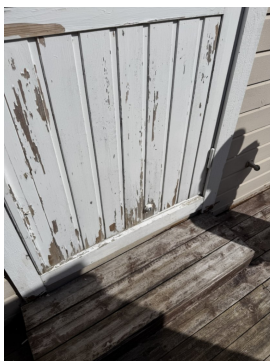
! TG 3 Dører

- Det er påvist dør(er) med fukt/råteskader.

Det er påvist råteskader og slitasje på terrassedøren mot sør. Det anbefales at denne døren skiftes.

Dersom tiltak ikke gjennomføres, er det økt risiko for ytterligere fuktskader, varmetap og redusert sikkerhet.

Terrassedøren mot sør bør skiftes ut grunnet påviste råteskader og slitasje.

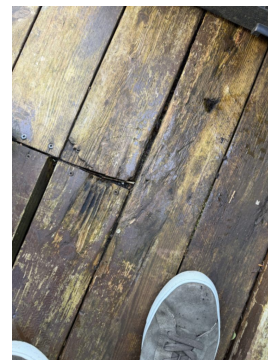
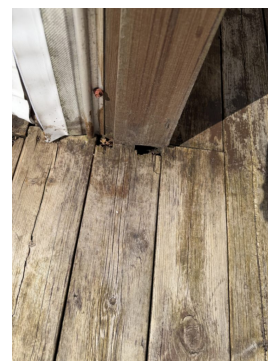
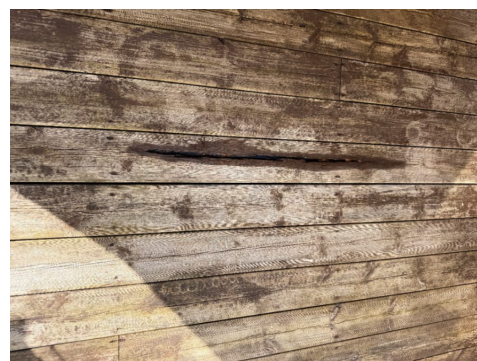
! TG 3 Balkonger, terrasser og rom under balkonger

- Det er påvist fukt-/råteskader i konstruksjonen.
- Det er ikke montert beslag mellom yttervegg og balkong/terrasse.

Konsekvensen av manglende beslag og råteskader er økt risiko for fuktskader, ytterligere råteutvikling og potensielt kostbare reparasjoner i bygningskonstruksjonen.

- Beslag må skiftes ut/monteres.
- Råteskadede konstruksjoner må skiftes ut.

Råteskadet og slitt spaltekdekke bør skiftes ut for å unngå videre forringelse og redusert levetid på terrassen.

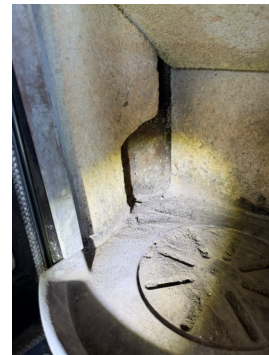
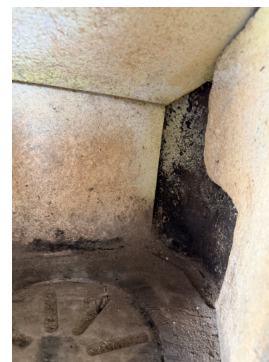
- Ildfast stein har sprekker.

Det er sprekker og knekte ildfaste steiner i ovnen.

Dersom tiltak ikke utføres, kan det oppstå økt risiko for brann eller skade på ovnen, samt redusert funksjon og levetid på ildstedet.

Det bør skiftes ut ildfaste steiner med sprekker eller skader for å sikre trygg bruk av ildstedet.

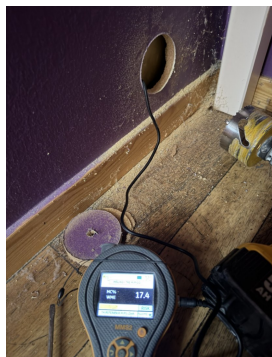
TG 2 Rom Under Terreng

Rommet ligger i underetasje og er av en konstruksjon som erfaringsmessig er utsatt for fuktpåvirkning. Det er etter hulltaking registrert fuktprosent som er på 17,4%, som er i en risk sone. Det er derfor anbefalt med ytterligere undersøkelser. Det er risiko for fuktinntrengning og skjulte skader i konstruksjonen. Dette kan påvirke inn klima og bruksegenskaper, og tiltak kan være nødvendig.

- Det er gjennom hulltaking påvist høyt fuktnivå inne i trekonstruksjonen i hulltakingen, men ikke påvist fuktskader i dette området. Høy luftfuktighet kan over tid føre til muggvekst eller sverting av materialer. Samtidig kan materialer og konstruksjoner bli ødelagt.

Det er etter hulltaking registrert en fuktprosent på 17,4 %, som ligger i en risikosone. Målingen er utført i treverk som befinner seg mot innvendig veggplate, da fuktsperren ikke er brutt. Det anbefales derfor ytterligere undersøkelser for å avdekke eventuelle skjulte skader eller fuktproblematikk. Det presiseres at målingen kun er utført på dette stedet, og resultatene gjelder kun for dette området.

Konsekvensen av å ikke følge opp dette kan være utvikling av mugg, sopp eller råte, som kan forringe inn klimaet og skade bygningens materialer og konstruksjon over tid.

- Andre tiltak:
- Det påviste fuktnivå gir grunn til å overvåke konstruksjonen jevnlig for å se utvikling over tid, og eventuelt foreta tiltak for å unngå fuktskader. Det bør gjennomføres ytterligere undersøkelser for å avdekke eventuelle skjulte fuktskader eller fuktproblematikk i konstruksjonen.

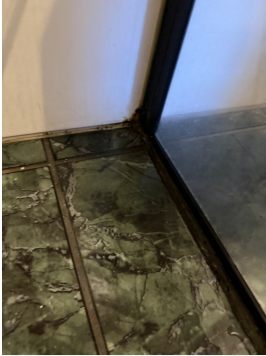
! TG 2 Overflater Gulv

- Det er påvist at høydeforskjell fra topp slukrist til gulv/synlig topp membran ved dørterskel er mindre enn 25 mm.
- Det er påvist avvik i fallforhold til sluk i forhold til krav i forskrift på byggetidspunktet.
- Det er påvist avvik i fuger.
- Svertesopp er registrert

Våtrom skal ha sluk og gulv med tilstrekkelig fall mot sluk for de deler av gulvet som blir utsatt for vann i brukssituasjonen. Rom med sluk skal være utformet slik at eventuelt lekkasjevann ledes til sluk. Det er ikke 25mm fra topp sluk til topp synlig membran ved terskel.

Manglende høydeforskjell mellom sluk og terskel øker risikoen for at vann kan renne ut av våtrommet ved lekkasje eller oversvømmelse.

- Andre tiltak:
- Til tross for avviket i fall/høydeforskjell til sluk, vil gulvet fortsatt kunne lede vann mot sluket, men med redusert effektivitet. Dette kan potensielt øke risikoen for vannansamling i enkelte områder av badet.
- Et bad med manglende/ redusert fall til sluk blir mindre funksjonelt og sikkert for brukeren. Dette kan medføre stående vann på gulvet, vann som ikke ledes effektivt til sluket, økt risiko for at vann renner ut av rommet og redusert sklisikkerhet på gulvet.

Det bør utbedres fallforhold slik at vann ledes effektivt til sluk, for å redusere risiko for vannskader i omkringliggende konstruksjoner.

Svertesopp og slitasje i fuger/elastiske fuger bør utbedres for å hindre videre fuktskader og opprettholde god hygiene.

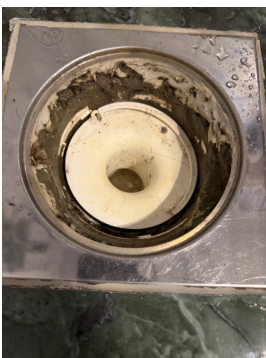
TG 2 Sluk, membran og tettesjikt

- Mer enn halvparten av forventet brukstid er passert på membranløsningen.
- Det er påvist andre avvik:

- Andre tiltak:
- Det er viktig å merke seg at levetiden til en membran varierer basert på kvalitet, installasjon og bruk. Eldre membraner kan bli sprø og sprekke opp, noe som fører til at de mister sin vanntettende funksjon. Dette kan resultere i vannlekkasjer gjennom vegger og gulv og fuktskader.

Manglende dokumentasjon og at mer enn halvparten av forventet brukstid er passert, medfører økt risiko for at membranløsningen kan være svekket eller feil utført, noe som kan føre til lekkasjer og fuktskader i konstruksjonen.

Oppgradering kan ikke utelukkes.

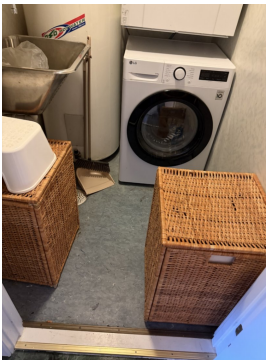
TG 3 Generell

- Manglende oppgradering av våtrommet medfører høy risiko for at konstruksjonene ikke vil tåle vanlig bruk av vann eller lekkasjer. Dette kan føre til fuktskader på tilstøtende konstruksjoner.

Konsekvensen av manglende oppgradering er økt risiko for lekkasjer og fuktskader i tilstøtende konstruksjoner, da rommets tekniske levetid er overskredet.

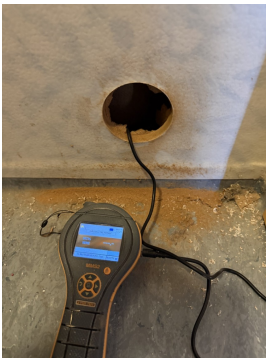
TG 0 Tilliggende konstruksjoner våtrom

Det er utført hulltaking mot våt sone, og det er ikke indikert avvik i vegg. Det er allikevel risiko for skjulte fuktskader i konstruksjonen. Normale fuktmålinger i treverk ligger på 7,5-12.5
