# Tilstandsrapport

📍 Hunstein 38 A, 4083 HUNDVÅG

# gnr. 7, bnr. 217, snr. 1

Rapportdato: 26.01.2024

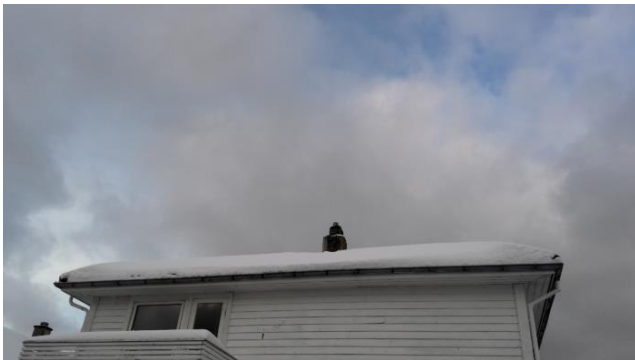
- Mer enn halvparten av forventet brukstid er passert på taktekingen.
- Mer enn halvparten av forventet brukstid er passert på undertak.

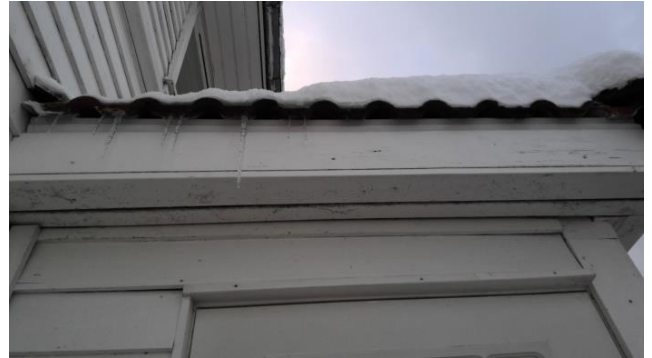
### ! TG 2 Nedløp og beslag

Sinkrenner og nedløp.

- Vurdering basert på alder. Tilstandsgrad 2 gis med bakgrunn i at mer enn halvparten av forventet brukstid på renner/nedløp/beslag er passert.
- Takrenner har punktvis lekkasjer.

Det bør påregnes utskiftning av renner og nedløp i nær fremtid.

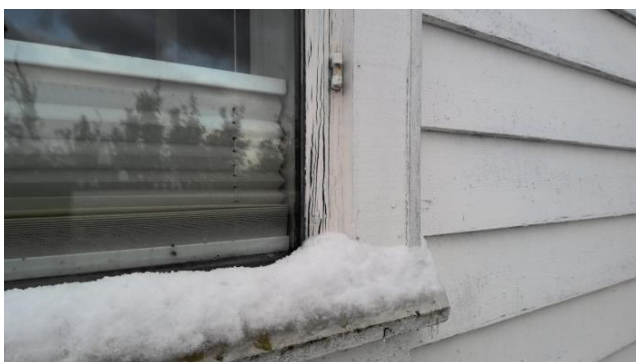
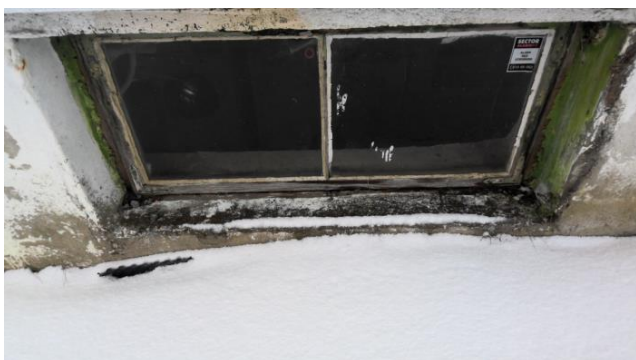
### ! TG 2 Veggkonstruksjon

- Det er ingen eller liten lufting i nedre kant av kledning mot grunnmur.
- Det er ingen lusing/musebånd i nedre kant av konstruksjon.
- Det er værslitt/oppsprukket trevirke/trepaneler.
- Det er påvist spredte råteskader i bordkledningen.

Entré/vindfang bærer generelt preg av noe ufagmessig utførelse. Fasader har stedvis litt svertesopp. Svertesoppen oppstår der fasaden blir utsatt for periodisk kondens som skyldes underkjøling av veggen/fasaden. Dette fører ofte til vekst av svertesopp på treoverflater. Svertesopp svekker ikke konstruksjonene, men er først og fremst et estetisk problem. En søyle ved kjellerinngang står helt ned mot betong. Dette kan på sikt føre til fuktskader.

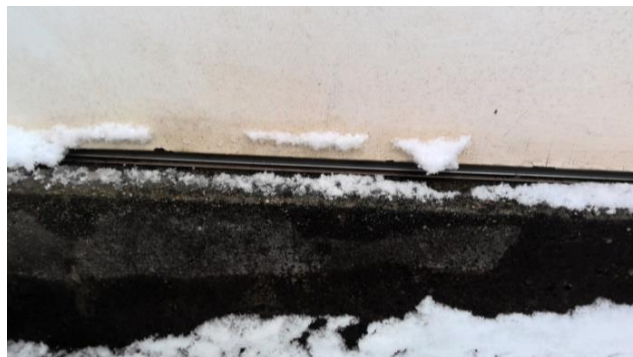
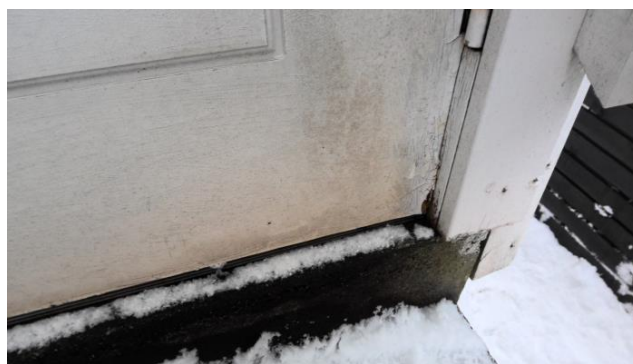
## ! TG 2 Dører

- Karmene i dører er værslitte utvendig og det er sprekker i trevirket.
- Det er påvist avvik rundt innsetningsdetaljer.

Avviket gjelder hovedytterdør.

- Det må påregnes noe vedlikehold og at enkelte dører må skiftes ut.

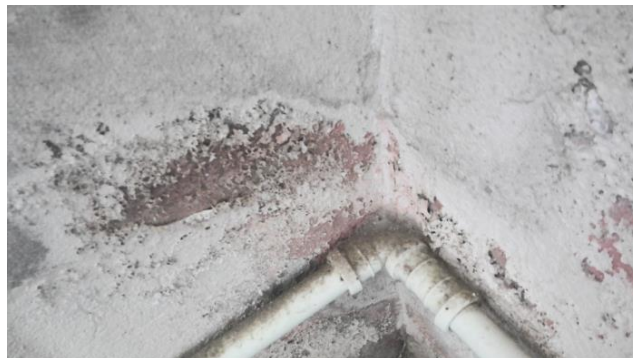
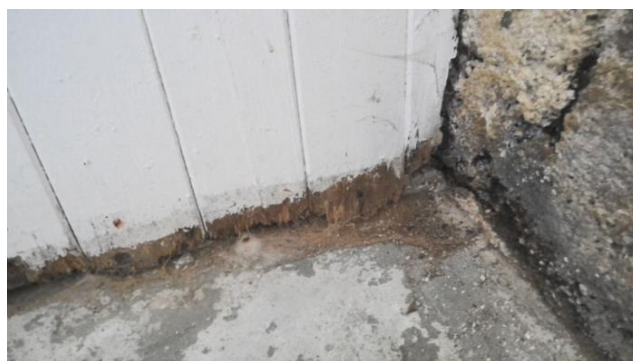
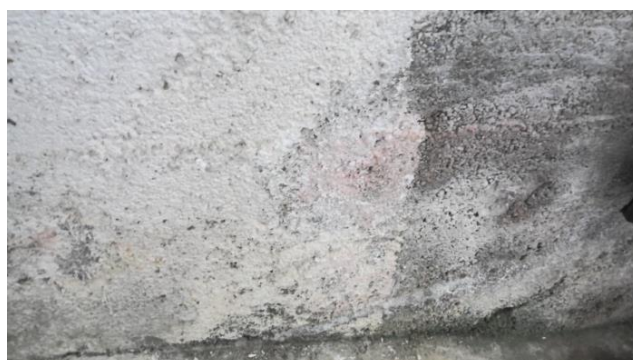
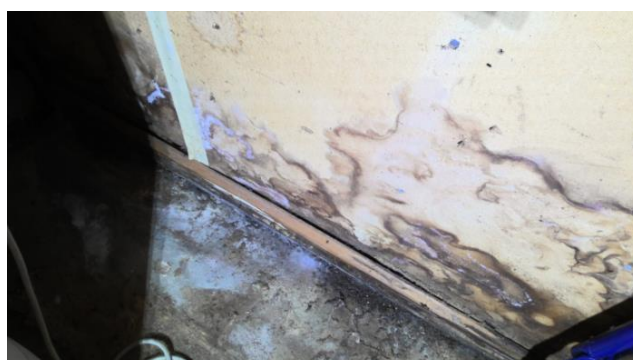
- Det er påvist synlige fukt/råteskader i treverk i underetg./kjeller, hulltaking er derfor ikke nødvendig
- Det er påvist indikasjoner på noe fuktgjennomtrenging i kjellergulv.

- Det må foretas tiltak for å utbedre årsak til fukt-/råteskadene samt utbedre råteskadene
- Det påviste fuktnivå gir grunn til å overvåke konstruksjonen jevnlig for å se utvikling over tid, og eventuelt foreta tiltak for å unngå fuktskader.

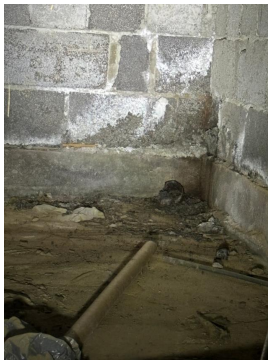
## ! TG 2 Kryp kjeller

- Det er stedvis påvist fuktnivå som tilsier at konstruksjonen kan ha fuktskader.
- Det er ikke tilfredsstillende ventilering av krypkjeller.

Det er noe manglende ventilering av krypkjelleren. Leca blokker har synlige fuktskader/fuktopptak.

- Overvåk konstruksjonen jevnlig. Avviket kan medføre behov for tiltak, men bør observeres over tid.
- Bedre ventilering må etableres.

Det anbefales også nærmere kontroll av tilstanden på leca blokker-se avsnitt under "Rom under terreng".

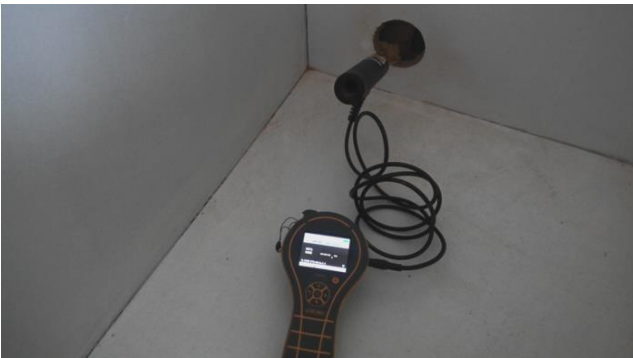
Hulltaking er foretatt uten å påvise unormale forhold. Bilde av måleapparatet viser tre streker, eller ingen utslag. For å få utslag må det være noe fukt som leder spenningen mellom piggelektroden. I dette tilfellet er det altså ingen målbar fukt som kan lede spenning.
