# Tilstandsrapport

📍 Hunstein 38 A, 4083 HUNDVÅG

# gnr. 7, bnr. 217, snr. 1

Rapportdato: 26.02.2024

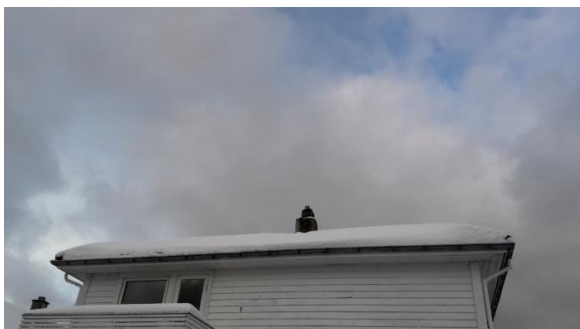
- Mer enn halvparten av forventet brukstid er passert på taktekingen.
- Mer enn halvparten av forventet brukstid er passert på undertak.

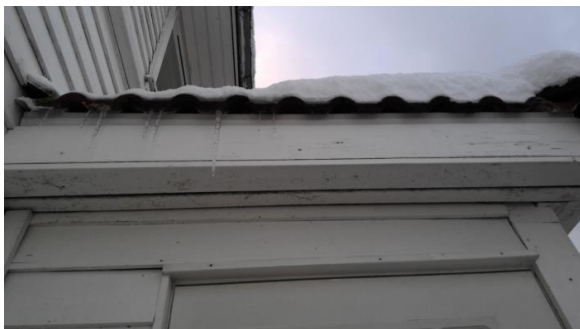
### Nedløp og beslag

- Vurdering basert på alder. Tilstandsgrad 2 gis med bakgrunn i at mer enn halvparten av forventet brukstid på renner/nedløp/beslag er passert.
- Takrenner har punktvis lekkasjer.

Det bør påregnes utskiftning av renner og nedløp i nær fremtid.

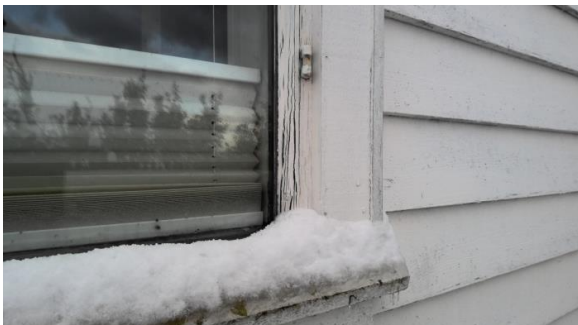
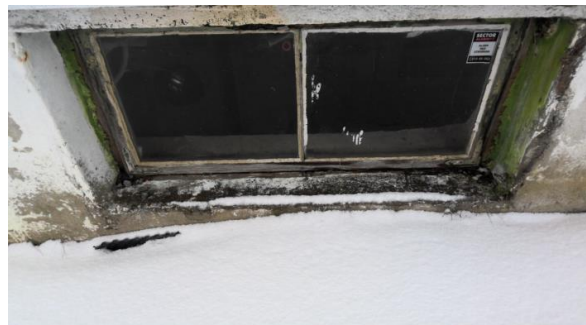
- Det er påvist vinduer med fukt/råteskader.
- Karmene i vinduer er slitte og det er sprekker i trevirket.
- Det er påvist avvik rundt innsettsdetaljer.
- Det er påvist tegn på innvendig kondensering av enkelte vindusglass.

- Vinduer med råteskader må erstattes med nye.
- Det må påregnes noe vedlikehold og at enkelte vinduer må skiftes ut.

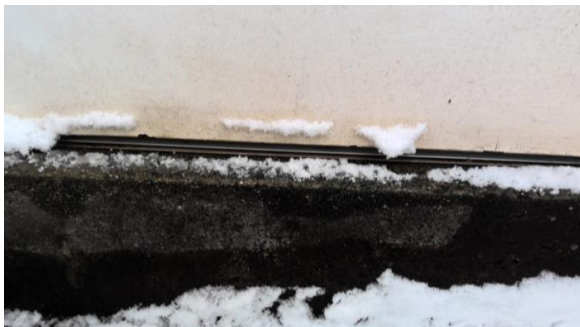
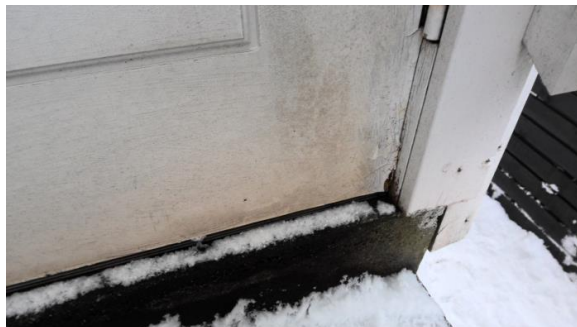
## Dører

- Karmene i dører er værslitte utvendig og det er sprekker i trevirket.
- Det er påvist avvik rundt innsettsdetaljer.

Avviket gjelder hovedytterdør.

- Det må påregnes noe vedlikehold og at enkelte dører må skiftes ut.

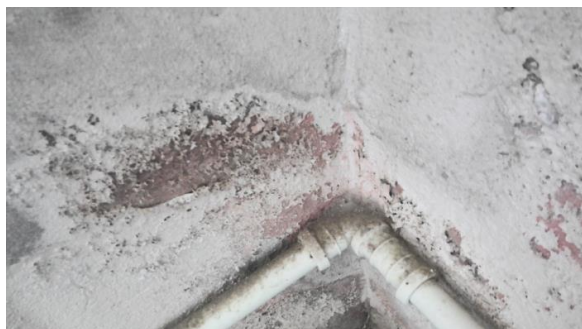
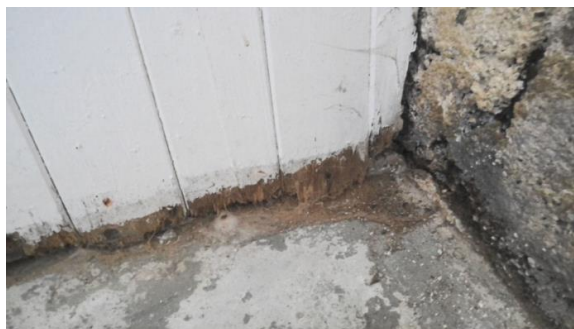
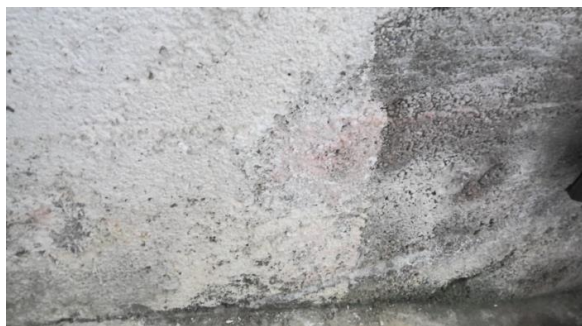
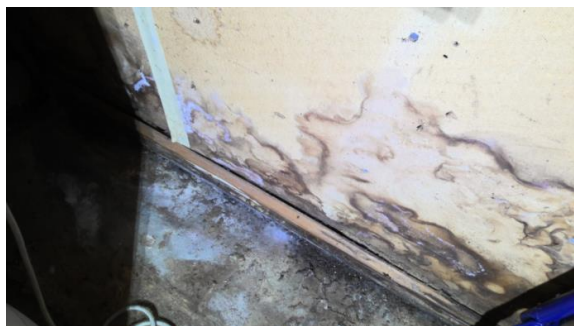
- Det er påvist synlige fukt/råteskader i treverk i underetg./kjeller, hulltaking er derfor ikke nødvendig
- Det er påvist indikasjoner på noe fuktgjennomtrenging i kjellergulv.

- Det må foretas tiltak for å utbedre årsak til fukt-/råteskadene samt utbedre råteskadene
- Det påviste fuktnivå gir grunn til å overvåke konstruksjonen jevnlig for å se utvikling over tid, og eventuelt foreta tiltak for å unngå fuktskader.
