Tilstandsrapport

Fritidsbolig

Tiurstigen 2, 2890 ETNEDAL

Befaringsdato: 23.01.2025

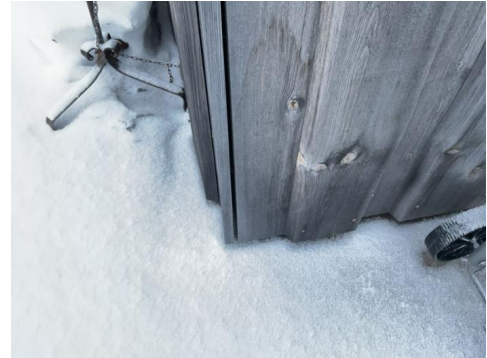
Bemerket avvik i innfesting av hjørnekasser

Glippe i hjørnekasse, ikke egnet festemateriel av hjørnekasser og bør innfestes tilstrekkelig

- Det må foretas tiltak for å lukke avviket.

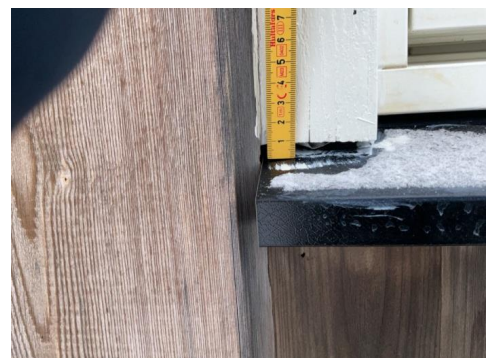
- Det er påvist avvik rundt innsettsdetaljer.

Målt glippe oppmot 10 mm, med ingen synlig beslagoppbrett under vindu

- Det bør gjøres tiltak for å lukke avviket.

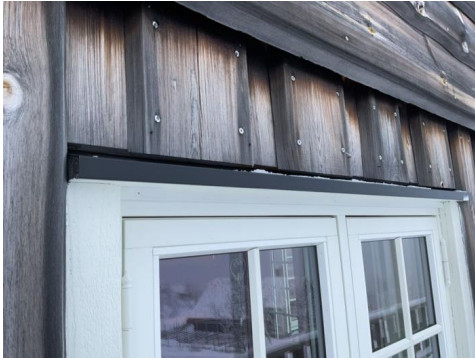
Snøfokk og nedbør kan legge seg innpå over vindu, ikke synlig oppbrett på vannbrettbeslag bak vindsperre og bør fores med oppbrett på beslag slik at fukt føres ut på beslag

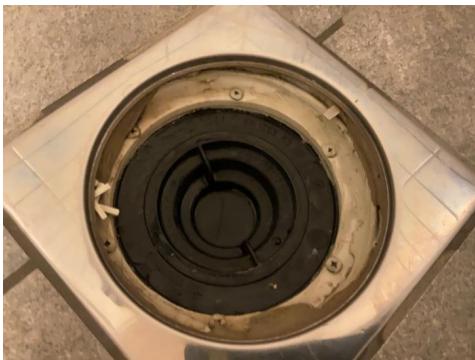
Fra sluk var tettesjikt med slukmansjett synlig under klemring

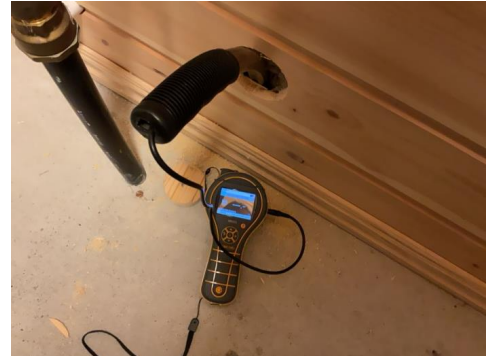
Hulltaking foretatt fra teknisk rom, fuktmåling foretatt med fuktarm ned på bunnsvill og ikke fuktutslag

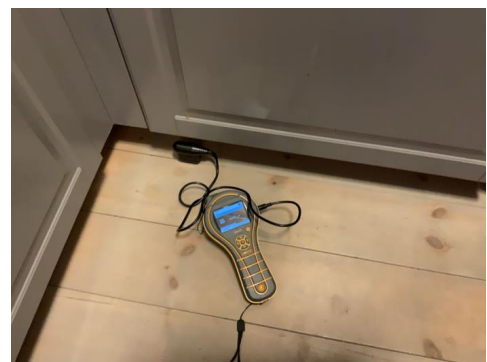
Ved fuktmåletaking av gulv foran innredning var det ikke fuktutslag

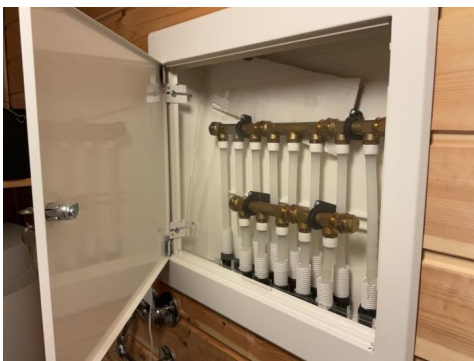
Mangler merking

- Rørkurser på rør-i-rør system bør merkes.
