# Tilstandsrapport

Enebolig

Steinvegen 6, 7716 STEINKJER

Befaringsdato: 16.07.2025

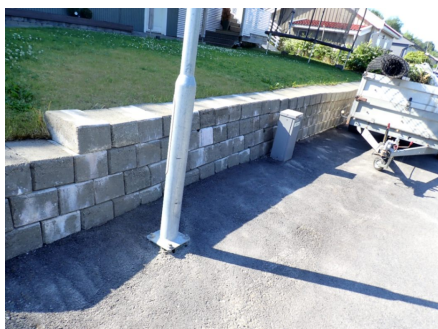
- Det er påvist mindre sprekker og/eller skjevheter i muren.
- Det mangler rekkverk/annen sikring på forstøtningsmuren(e) ut ifra dagens krav.

Skjevheter bør observeres over tid for å se om de er under utvikling, eller om det er stabilt. Kostnadsoverslag knyttes til etablering av rekkverk, og ikke til eventuelle andre utbedringer.
