# Storevigbakken 20 B 4105 JØRPELAND

## Tilstandsrapport Eierskifte

Boligtype: Enebolig

Byggeår: 2010

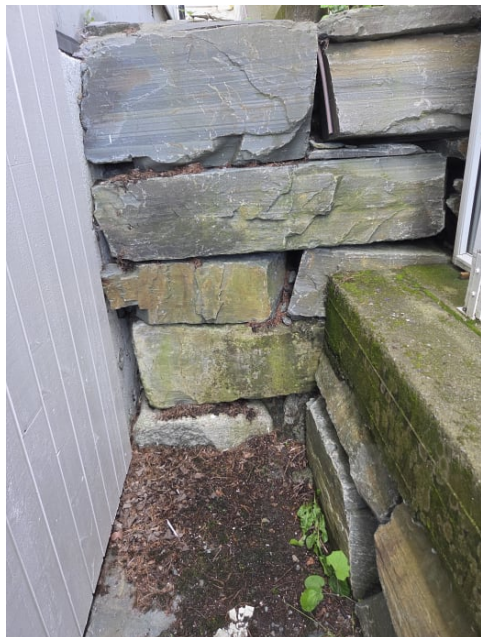
### 6.1 Drenering

TG-2

Det samles opp vann ved siden av huset på bakkeplan.  
Det drypper fra en slange som er lagt her for å fjerne takvann fra terrassen øverst på tomte.

Det må renses for løv, og vann må ledes bort.
