Tilstandsrapport

Enebolig

Vågsneset 18 , 5680 TYSNES

Befaringsdato: 15.04.2026

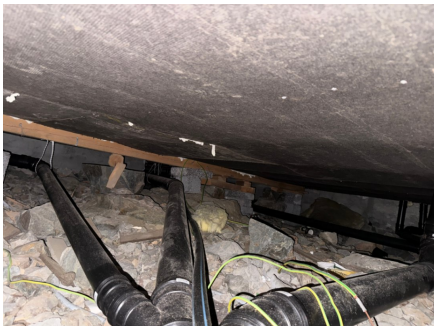
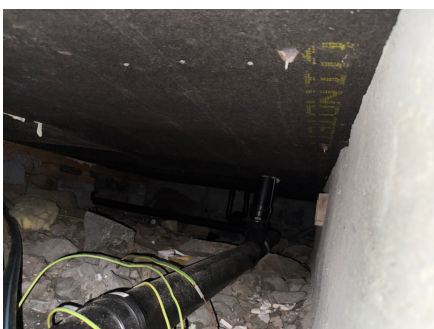
TG-2 Kryp Kjeller

Vurdering av avvik:

- Det er påvist andre avvik:
- Det er manglende dampsperre på bakken. Dette gir risiko for fuktopptrekk og forhøyet luftfuktighet.

- Andre tiltak:
- Det anbefales å montere dampsperre (plastfolie) over hele grunnen med overlapp og tetting mot vegger. Fest eventuelt med stein/pukk. Alternativt kan en etablere vintermatter eller isolasjonsplater på bakken. Dette isolerer mot kunde fra grunnen, reduserer faren for sommerkondens og fungerer samtidig som dampsperre. Manglende dampsperre øker risikoen for fuktopptrekk og forhøyet luftfuktighet.

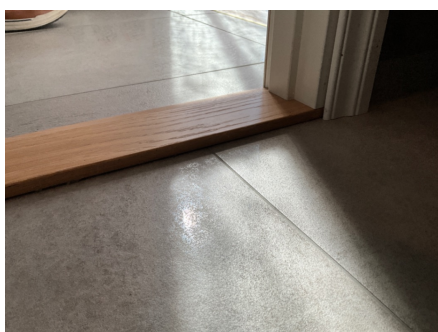
Vurdering av avvik:

- Det er påvist avvik i krav til høydeforskjell/fall-løsning på våtrommet.

- Det vurderes ikke for å være behov for tiltak, men en må være oppmerksom på noe økt risiko for at evt. lekkasjevann kan renne ut i tilliggende rom. Vær oppmerksom ved bruk.

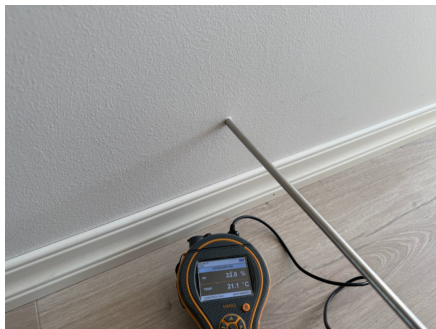
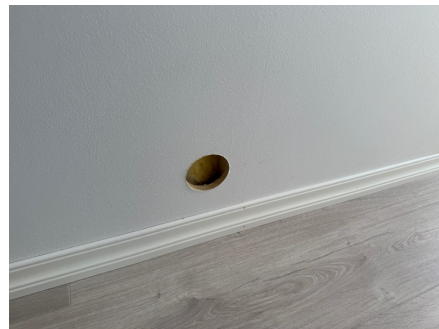
Det ble foretatt hulltaking fra tilliggende rom mot dusjsone, uten å avdekke unormale fuktforhold.

Relativ luftfuktighet ble målt med probe. Den viste relativ luftfuktighet på 33,8% ved en temperatur på 21,1 grader.

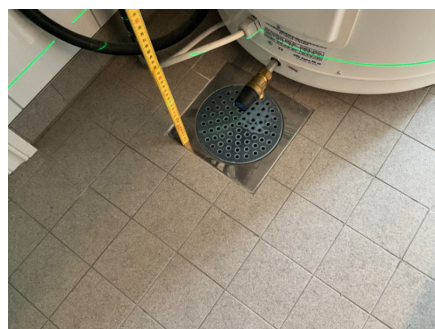
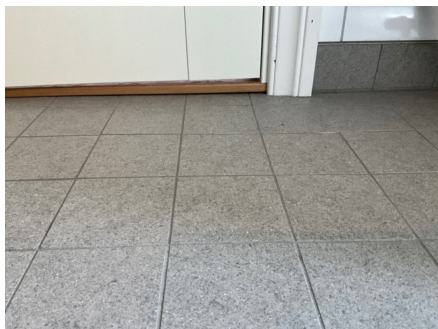
Vurdering av avvik:

- Det er påvist avvik i krav til høydeforskjell/fall-løsning på våtrommet.

- Det vurderes ikke for å være behov for tiltak, men en må være oppmerksom på noe økt risiko for at evt. lekkasjevann kan renne ut i tilliggende rom. Vær oppmerksom ved bruk.

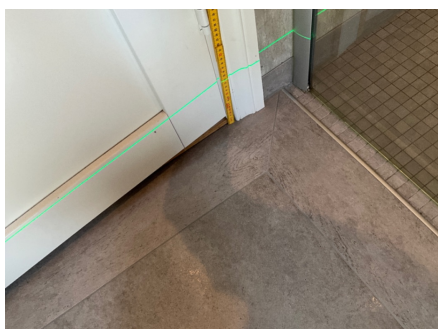
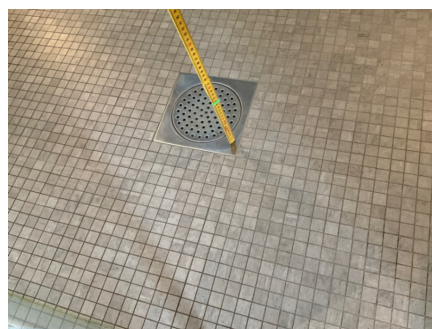
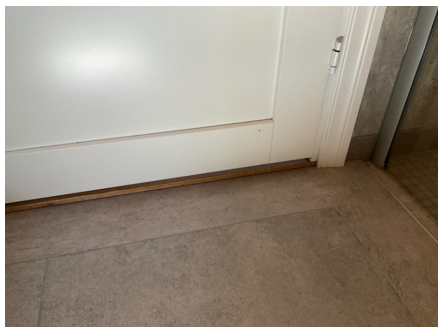
TG 2 Overflater Gulv

Vurdering av avvik:

- Det er påvist avvik i krav til høydeforskjell/fall-løsning på våtrommet.

- Andre tiltak:
- Det vurderes ikke for å være behov for tiltak, men en må være oppmerksom på noe økt risiko for at evt. lekkasjevann kan renne ut i tiliggende rom. Vær oppmerksom ved bruk.

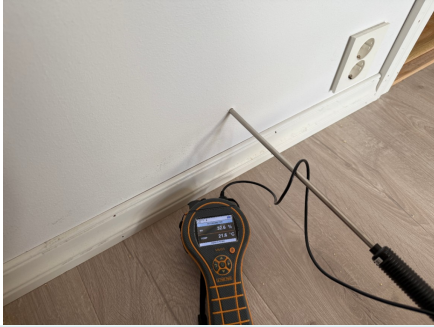
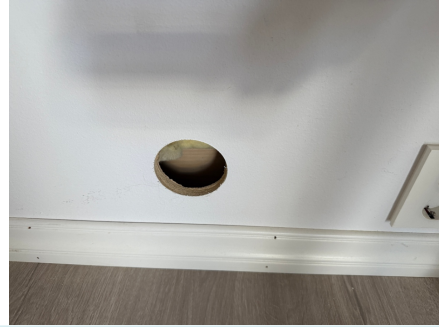
Det ble foretatt hulltaking fra tilliggende rom mot dusjsone, uten å avdekke unormale fuktforhold.

Relativ luftfuktighet ble målt med probe. Den viste relativ luftfuktighet på 32,6% ved en temperatur på 21,6 grader.
