# Tilstandsrapport

Enebolig

Vågsneset 18 , 5680 TYSNES

Befaringsdato: 15.04.2026

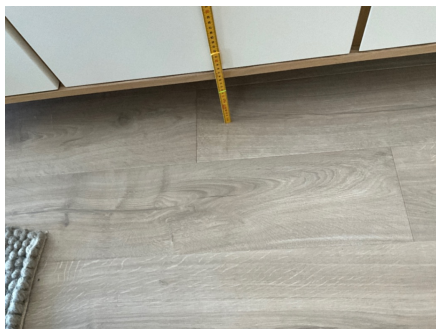
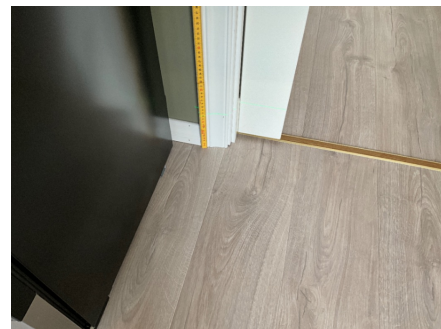
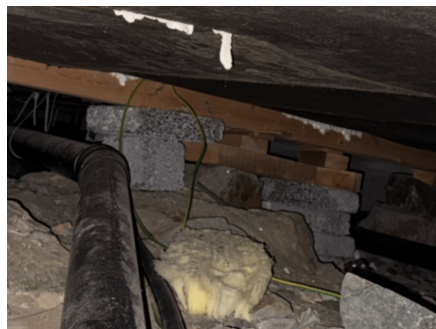
- Det er målt høydeforskjell på mellom 15-30 mm gjennom hele rommet. Tilstandsgrad 2 gis med bakgrunn i standardens krav til godkjente måleavvik.
- Understøtting av bjelkelag (sett fra krypkjeller) fremstår som provisorisk.

- For å få tilstandsgrad 0 eller 1 må høydeforskjeller rettes opp. Det vil imidlertid sjelden være økonomisk rasjonelt som et enkeltstående tiltak i en bolig som dette. Dersom boligen en gang skal renoveres, kan man vurdere slike tiltak.
- Det anbefales å forsterke understøtting av bjelkelag i 1. etasje med mer permanente støtter for å unngå videre skjevsetninger.

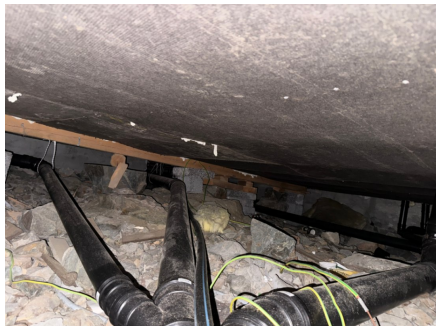
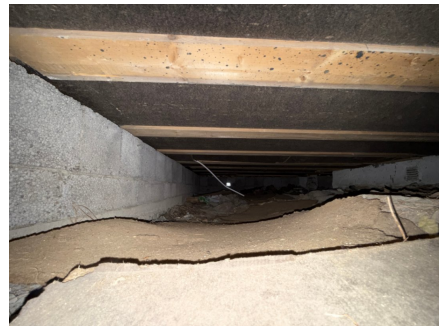
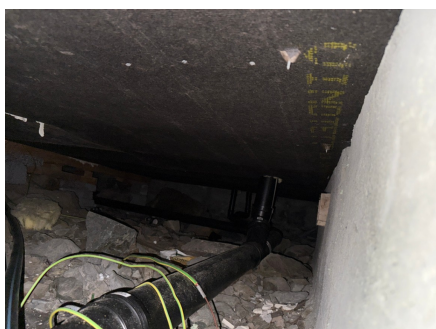
## TG-2 Kryp Kjeller

- Det er påvist andre avvik:
- Det er manglende dampsperre på bakken. Dette gir risiko for fuktopptrekk og forhøyet luftfuktighet.

- Andre tiltak:
- Det anbefales å montere dampsperre (plastfolie) over hele grunnen med overlapp og tetting mot vegger. Fest eventuelt med stein/pukk. Alternativt kan en etablere vintermatter eller isolasjonsplater på bakken. Dette isolerer mot kunde fra grunnen, reduserer faren for sommerkondens og fungerer samtidig som dampsperre. Manglende dampsperre øker risikoen for fuktopptrekk og forhøyet luftfuktighet.

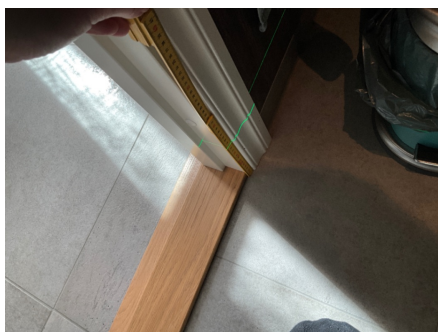
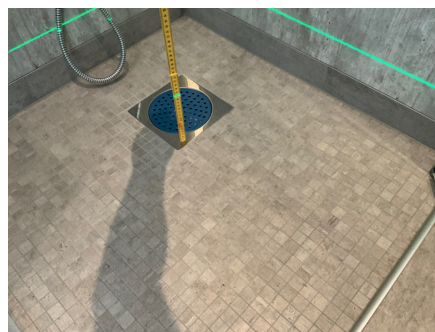
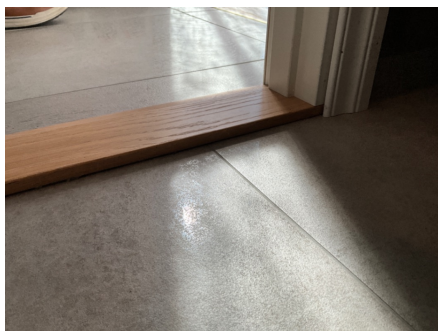
- Det er påvist avvik i krav til høydeforskjell/fall-løsning på våtrommet.

- Det vurderes ikke for å være behov for tiltak, men en må være oppmerksom på noe økt risiko for at evt. lekkasjevann kan renne ut i tilliggende rom. Vær oppmerksom ved bruk.

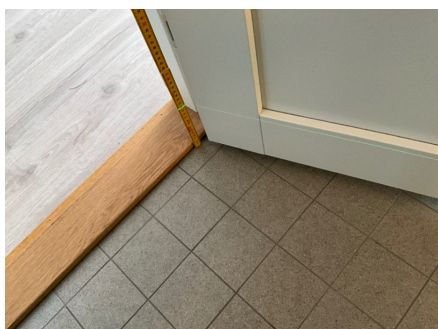
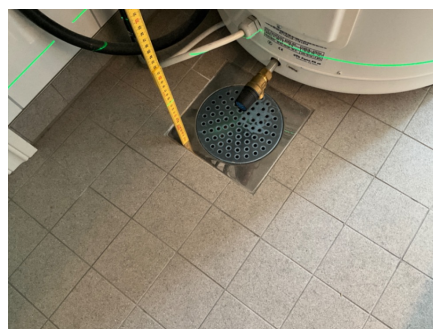
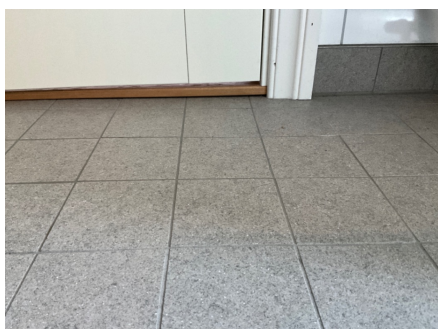
- Det er påvist avvik i krav til høydeforskjell/fall-løsning på våtrommet.

- Det vurderes ikke for å være behov for tiltak, men en må være oppmerksom på noe økt risiko for at evt. lekkasjevann kan renne ut i tilliggende rom. Vær oppmerksom ved bruk.

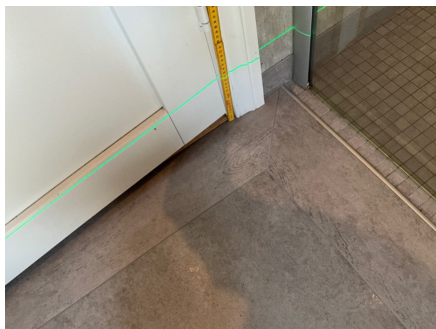
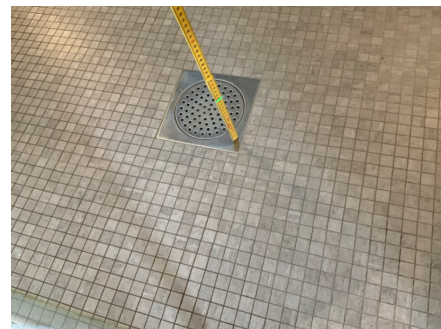
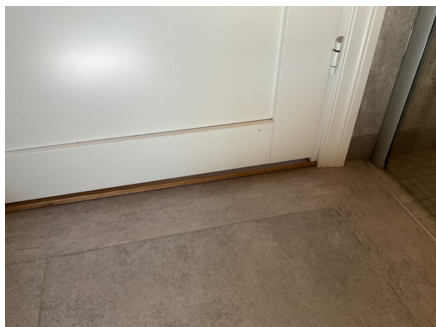
### TG 2 Overflater Gulv

- Det er påvist avvik i krav til høydeforskjell/fall-løsning på våtrommet.

- Det vurderes ikke for å være behov for tiltak, men en må være oppmerksom på noe økt risiko for at evt. lekkasjevann kan renne ut i tiliggende rom. Vær oppmerksom ved bruk.
