# Litjåsen 66

## 2550 OS I ØSTERDALEN

### Tilstandsrapport

### Eierskifte

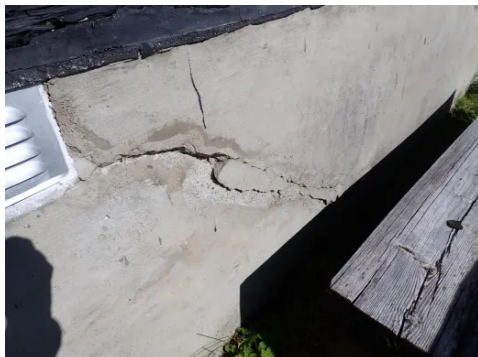
Sprekkdannelse i grunnmur.

-Det er stedvis sprekker i grunnmuren. Sprekkene er av skrå og vertikal art og kan indikere setninger. Ved måling i områder over der det er påvist tegn på setninger er det rette gulv, og det er dermed til dels usikker årsak til sprekkenes.

TG 2 på grunn av sprekkdannelse.

-Det anbefales å foreta en gjenpussing av sprekker i grunnmur, slik at forholdet kan observeres over tid, med tanke på om dette er under utvikling eller er stabilt. Gjenpussing er også hensiktsmessig for å hindre frostspreng i muren, som kan føre til større skader.

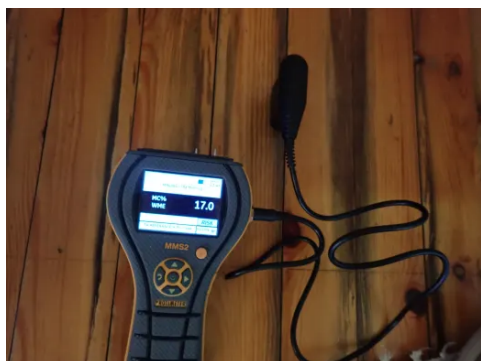
Fukt i gulvoverflate inne i boligen. Fuktnivået viser fare for utvikling av mugg.

-Det er tydelige og omfattende fuktmerker i gulvbordene i kjøkken og vaskerom. Ved ankomst til befaring ble det registrert tydelig mugglukt.

-Fuktmålinger i gulvbord fra inne i boligen viser et fuktnivå for utvikling av mugg.

- Det må foretas utbedringer av fukt- og råteskader i gulvet, samt at konstruksjonene må sikres mot råte og sopp. I hovedsak er det delen under kjøkken og vaskerom som er mest skadet, men det utelukkes ikke at det må foretas utskiftinger av større deler av konstruksjonen, men dette kan ikke påvises uten å foreta åpninger i andre områder av gulvet.
- For å få ned fuktnivået i rommet må det etableres fuktsperre på bakken, og eventuelt isolasjon over plasten for å hindre kondensering.
- Det anbefales terrengjusteringer på oversiden for å lede overflatevann godt bort fra grunnmur.

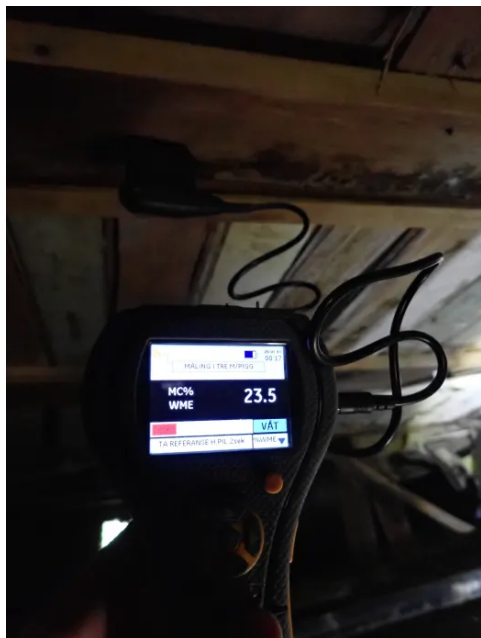
Fukt i treverk i krypkjeller. Fuktnivået viser fare for utvikling av mugg og råteskader.

-Fuktmåling i treverk i kryprommet viser et nivå på mellom 23-24 vektprosent. Det er fare for utvikling av mugg og råteskader.

-Det registreres råteskader i bjelkelaget og stubbloftet i området under kjøkken og vaskerom. Utover dette er det et høyt fuktnivå i treverket, og det vurderes spredte forekomster av mugg oppunder konstruksjonen. Det er tydelig mugglukt inne i kryprommet.

TG 3 på grunn av registrerte fukt og råteskader.

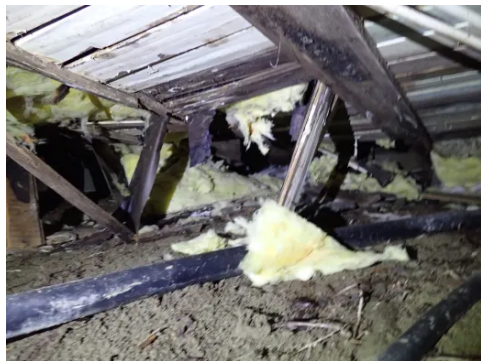
Skader i gulvkonstruksjon.

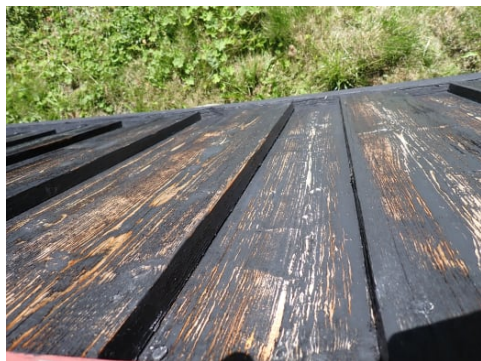
Slitt rekkverk.

-Rekkverket er til dels slitt på utvendig side og det er sprekk i en av håndlistene.

- Rekkverket tilfredsstillende det tidligere kravet. Det er ikke behov for tiltak, men for å lukke avviket må høyden være minimum 100 cm.
- Noe vedlikehold anbefales.

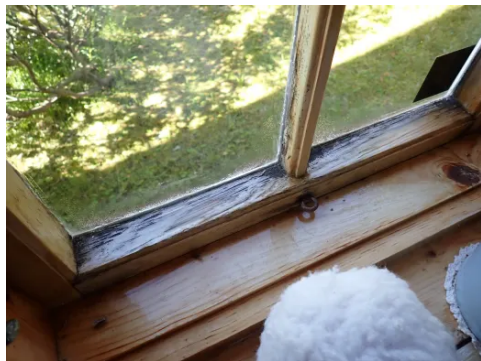
Misfarging og kondensering i vindu.

- Det må påregnes vedlikehold. En utskifting av vinduer kan være hensiktsmessig med bakgrunn i alder og slitasje, og som et energikonomisk tiltak. For å unngå kondensering må ventiler holdes åpne.
- Forsøk å smøre mekanismen på skyvedøren.
- Pakninger anbefales etablert.
- Ytterdør bør justeres.

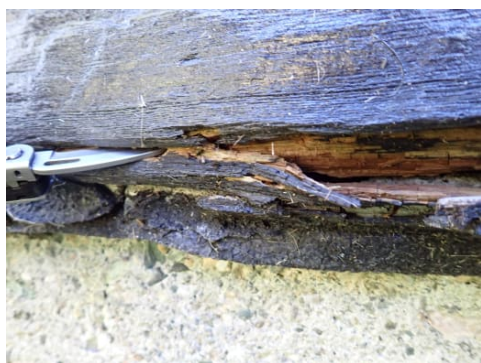
Mindre råteskade.

-Tømmeret bærer til dels preg av alder, og har punktvis noe råte i noen utsatte overflater utvendig. Det er ikke unormalt med litt råte og slitasje i tømmeret med tanke på alder, og dette i seg selv betyr ikke at konstruksjonen er sviktende. Slik slitasje/skader må sies å være påregnelig i en eldre konstruksjon som dette.

-Umiddelbare tiltak er ikke nødvendig. Sørg for jevnlig vedlikehold og eventuelt foreta ekstra sikring mot fukt/råte i utsatte deler av konstruksjonen.

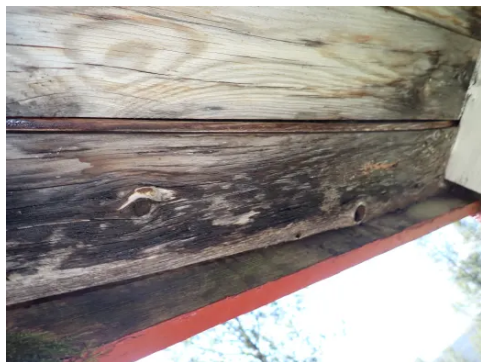
Råteskade i taktro.

| -Det blir registrert stedvis misfarging i taktroen oppunder gesims. Dette kan til dels komme av at trevirket delvis er ubehandlet.<br>-Det blir registrert fuktmerker og noen skader i nedre del av taktro mot forkantbord på overbygget ved inngangspartiet. Det er også til dels vekst av mose på innsiden av forkantbordet, samt en råteskade i nedre del av taktro ca. den siste halvmeteren mot vest. Ved takfoten mangler det takrenner, og utførelsen kan føre til at vann renner fra taket og bak forkantbord.<br>-Det blir registrert tette bord ved raften, som vil begrense luftingen av konstruksjonen.<br><br>TG 3 på grunn av råteskader i nedre del av taktro mot vest ved inngangspartiet.<br>TG 2 settes for resterende forhold. | |

| -Råteskadet trevirke må skiftes. Det må fjernes mose, og foretas undersøkelser av om flere taktribord bør skiftes i nedre del av taket. Kostnadsestimatet er satt for lokale tiltak her. Kan ikke utelukkes at det kan påløpe ekstrakostnader etter nærmere undersøkelser.<br>-Det må foretas nærmere undersøkelser, og eventuelt endres på løsningen ved takfoten.<br>-Noe usikkert om fuktmerkene kan komme av lekkasjer i tekkingen. Det anbefales på generelt grunnlag også å foreta nærmere undersøkelser av tekkingen. | |

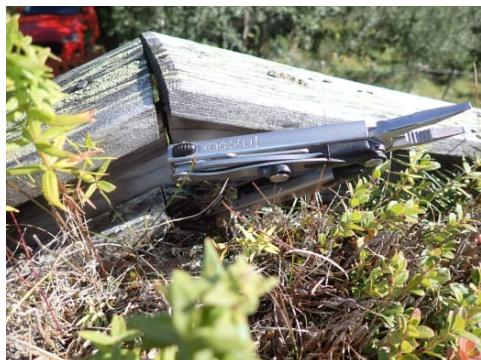
Vindski i kontakt med torven. Dette har ført til råte.

-Det er registrert at vindskier har kontakt med torvlaget, som har ført til noen mindre råteskader.

-Skadde vindskier og vannbord bør utbedres/skiftes. Det må sikres bedre mot vindskier for å unngå skader.

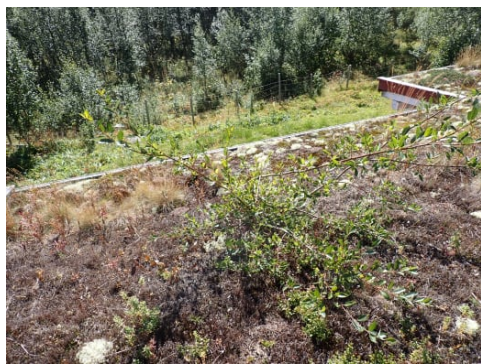
Rotvekst.

-Mose ved takfot bør fjernes, samt at det må fjernes vekster på torven. Rotvekster kan skade tekkingen. Generelt vedlikehold av torvlaget anbefales.

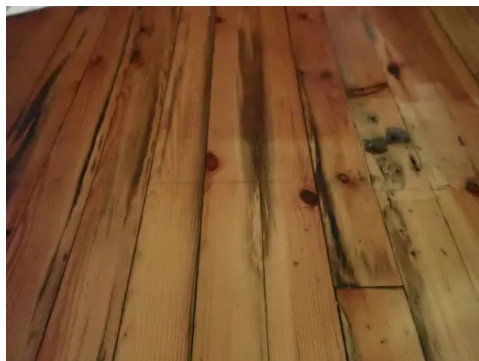
Fuktmerker i gulv.

| -Det må foretas utbedringer av fukt- og råteskader i gulvet, samt at konstruksjonene må sikres mot råtne og sopp. I hovedsak er det delen under kjøkken og vaskerom som er mest skadet, men det utelukkes ikke at det må foretas utskiftinger av større deler av konstruksjonen, men dette kan ikke påvises uten å foreta åpninger i andre områder av gulvet. | |

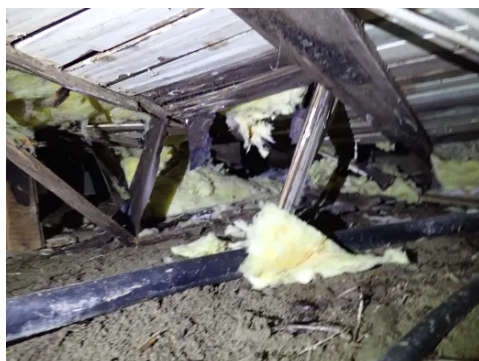
Skader i krypkjeller.

| TG 3 på grunn av skader i bjelkelag og påvist høydeforskjell i kjøkken. | |

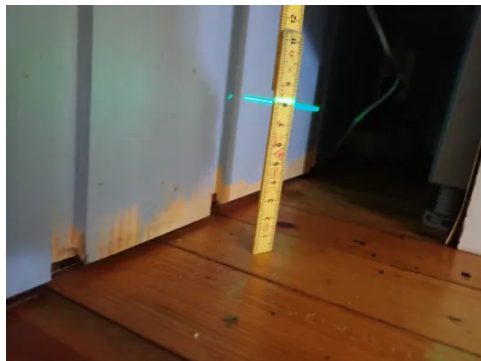
| -Det ble målt med laser i stue og kjøkken. I stue ble det ikke påvist vesentlig avvik, mens i kjøkken er det påvist total høydeforskjell på ca. 42 mm. | |

Referansenivå laser = 40 mm. Viser avvik på ca. 42 mm i kjøkken.

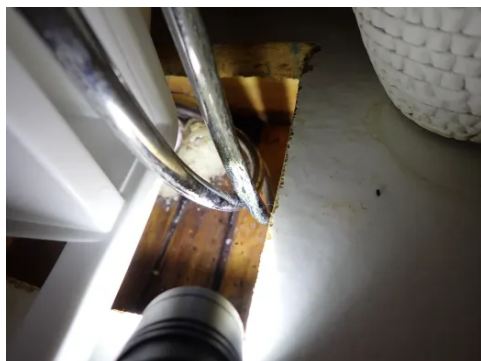
Synlig råteskade i gulvbord under kjøkkeninnredning.

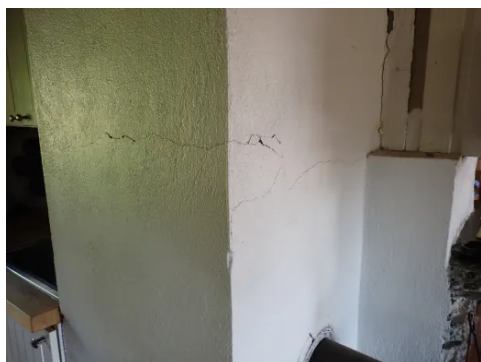
Sprekker i pipemur.

- Det er krav til 4 synlige sider på mursteinspiper for inspeksjonsformål. Rehabilitering av pipeløpet med stålrør bør vurderes for å omgå kravet. Ved riktig rehabmetode kan kravet senkes til 2 synlige sider.
- Det må økes avstand til brennbart materiale ved sotluke. Lukking av dette avviket kan medføre ombygging av kjøkkeninnredning eller eventuelt flytting av sotluka. Bemerk også at det er krav om ubrennbart materiale på gulv under sotluke.
- Sprekker i pipemur/avsats foran peis må undersøkes nærmere, og det bør deretter foretas utbedringer.
- Med bakgrunn i påviste avvik og for en vurdering av eventuelle tiltak anbefales en ytterligere kontroll av pipa/ildsteder utført av brann- og feiervesen.

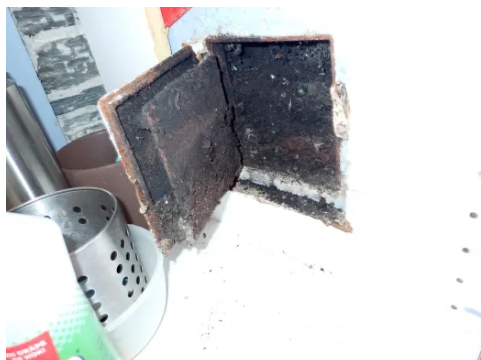
Sotluke plassert inntil kjøkkeninnredning.

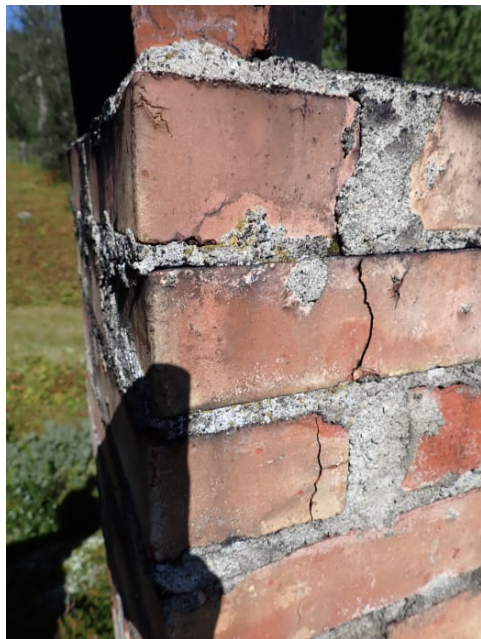
Sprekker i pipe over tak.

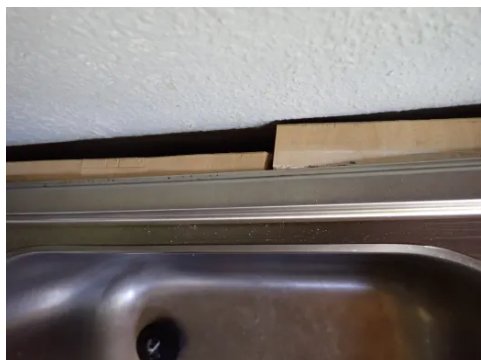
- Det er sprekker i trevirket i benkeplaten ved oppvaskkum og komfyr. Ved vasken er det også påvist noe misfarging i trevirket.
- Benkeplaten har slått seg ved vasken, da den kroker seg noe.
- Gulvet i rommet har stedvis misfarging/fuktskader på grunn av påvirkning av fukt i krypkjeller. Det ble også registrert en råteskade inne i kjøkkenbenk.

Sprekker/fuktskade i benkeplate.

- Benkeplate som kroker seg må skiftes for å lukke avviket. Sprekker i benkeplate ved komfyr bør utbedres.
- Det bemerkes at på grunn av avvik nevnt under "Krypkjeller" og "Etasjeskille" vil det være behov for å demontere og remontere innredningen ved arbeider med skifting av gulv.

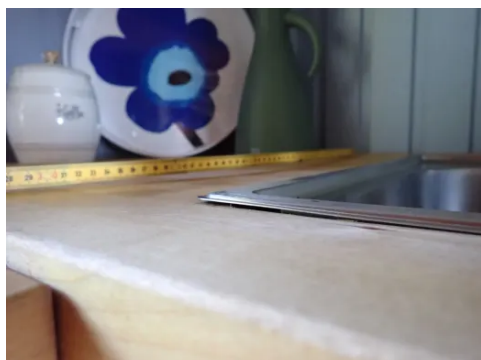
Benkeplate har slått seg.

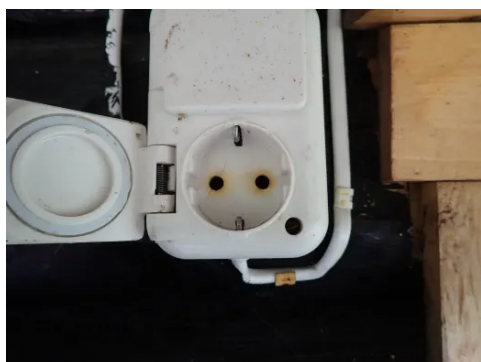
TG 3 settes for tegn på varmgang/skade i stikkontakt.  
TG 2 settes for manglende dokumentasjon.

-Det er ikke skader på plugg på berederen, men det er registrert varmgang i stikkkontakten denne har gått til.

Skadet stikkontakt.

- Skadet stikkontakt må skiftes. Kostnadsestimatet er satt for dette.
- Det anbefales at det gjennomføres en utvidet el-kontroll av en kvalifisert elektrofaglig person, og eventuelle nødvendige tiltak vurderes deretter.

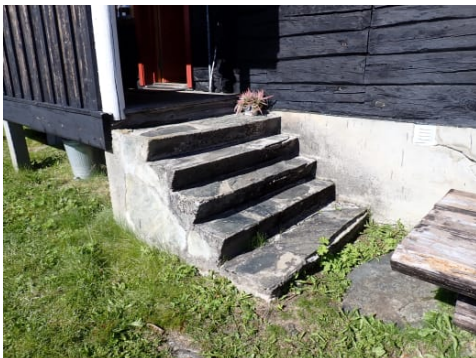
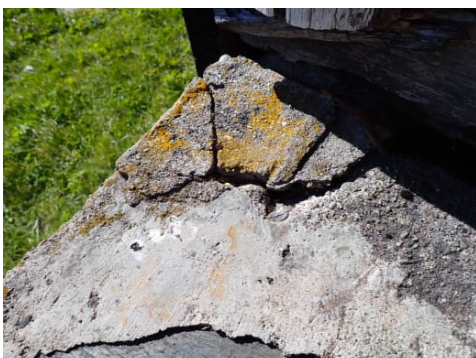
- Trappen mangler rekkverk.
- Det er ikke etablert håndløper.
- Nederste trinn er noe løsnet/sprukket. Det registreres også en sprekk/skade i øvre del av trappen, med risiko for frostsprenging i muren.

- Rekkverk må monteres for å lukke avviket.
- Håndløper anbefales montert på vegg. Dagens forskrift setter krav til håndløper på begge sider i trapper.
- Løsnet trinn og sprekker i trappen anbefales utbedret.

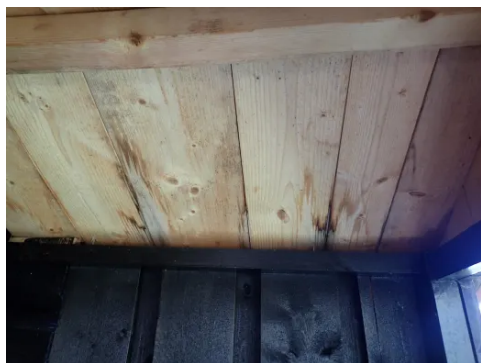
-Det dusjes direkte på veggen, som påfører en unødvendig fuktbelastning på tømmeret. Dette øker risikoen for skader.  
-Det er fuktmerker i taket oppunder dusjen.

Fuktmerker i tak.

- Sørg for jevnlig vedlikehold av tømmeret.
- Taket bør undersøkes nærmere med tanke på fuktmerker.

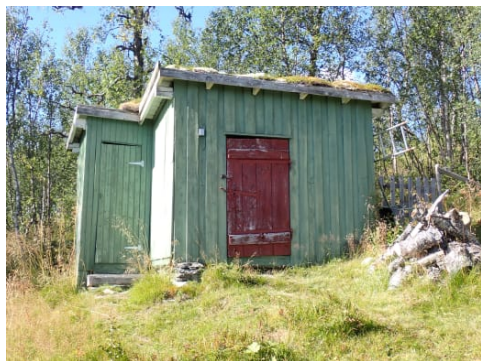
- Bygget fremstår med behov for vedlikehold.
