# Tilstandsrapport

Enebolig

Åsvegen 44, 2133 GARDVIK

Befaringsdato: 13.10.2025

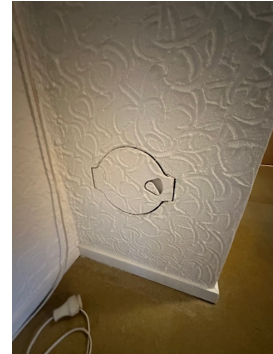
## TG 2 Rom Under Terreng

Det er boret hull i utforet grunnmur i kjeller i trapperom og hobbyrom. Fuktmåling med pigger inne i veggen - mot grunnmur. Det påvises fukt over normalen (33% i trapperom og 37 % i hobbyrom). I boder/krypkjeller er det åpent fjell og dermed vanskelig å unngå fukt.

Det er gjennom hulltaging påvist fukt inne i trekonstruksjonen i hulltagingen, men ikke påvist fuktskader i dette området (vegg i trapperom og hobbyrom). Høy luftfuktighet kan over tid føre til muggvekst eller sverting av materialer. Samtidig kan materialene og konstruksjonen bli ødelagt.

Det er målt fukt i innvendig utforet vegg i trapperom og hobbyrom. Det er åpent fjell i deler av kjeller.

Dette er en risikokonstruksjon. Ytterligere undersøkelser må foretas. Det er umulig å vite hvilke evt. skader som kan oppdages, og dermed også evt. kostnader.

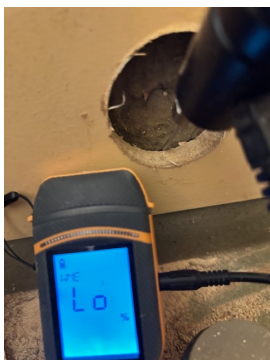
### ETASJE > KJØKKEN

Det er utført fuktsøk ved hjelp av fuktindikator. Det er ingen synlig tegn til lekkasje, eller registrert fukt i forbindelse med kjøkkenet.

- Det er påregnelig med utskiftning/utbedringer av kjøkkeninnredningen.
