# Tilstandsrapport

Rekkehus

Huldrestien 3, 6511 KRISTIANSUND N

Befaringsdato: 09.10.2025

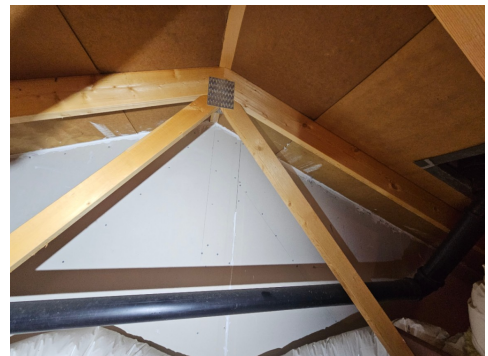
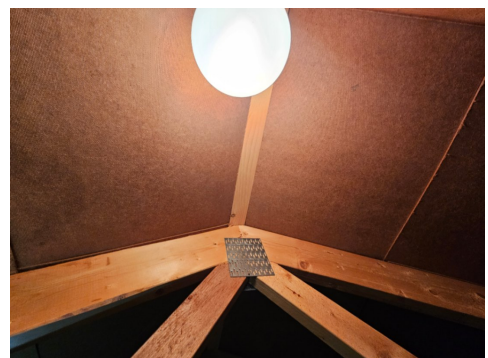
- Det er påvist fuktskjolder/skader i takkonstruksjonen.

Det er registrert skjoldmerker på takstol ved loftstrappen. Ved bruk av fuktindikator bemerkes skjoldmerkene som tørre på befaringsdagen.

- Det må gjøres nærmere undersøkelser.

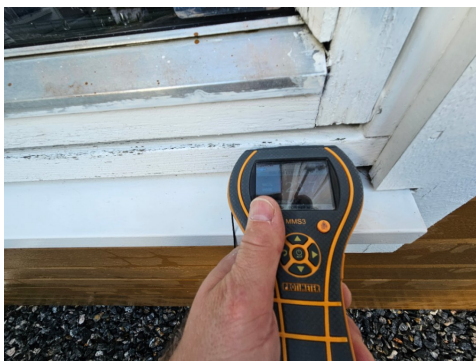
Stikkprøve av vindu viser forhøyet fuktnivå.

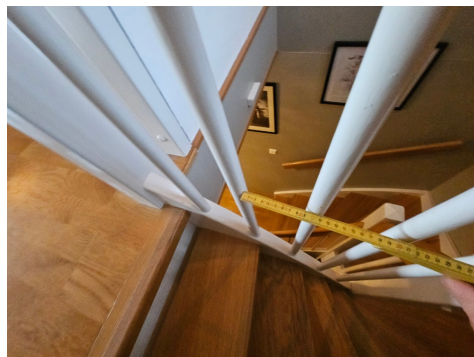
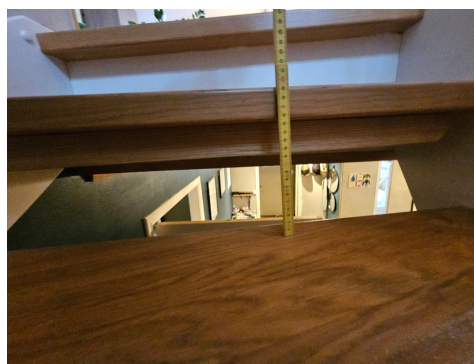
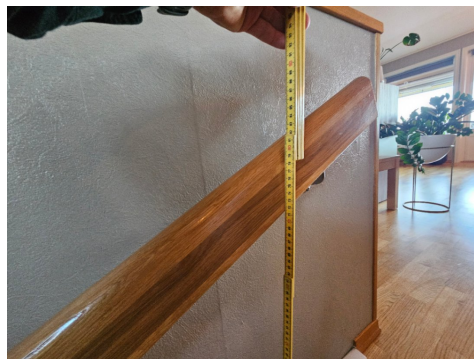
Pipen er ikke porettet (pusset) på mørkeloftet. Ved eventuell skade på det innvendige røykrøret vil det være fare for at røyk siver inn på mørkeloftet.

- Rekkverkshøyde må endres for å tilfredsstille krav på byggemeldingstidspunktet.

Det bør utføres poretting (pussing) av pipen på mørkeloftet for å hindre at røyk kan sive ut ved eventuell skade på røykrøret, noe som kan medføre brannfare og redusert brannsikkerhet.

Det anbefales også å undersøke om den skjeve plasseringen av øverste del av pipen på mørkeloftet har konstruksjonsmessige konsekvenser, for å unngå ytterligere skader eller svekkelse av pipens stabilitet.

Rekkverkshøyden bør økes for å tilfredsstille dagens forskriftskrav og redusere risikoen for fall og personskader. Lav rekkverkshøyde medfører økt fare for ulykker, spesielt for barn og eldre.

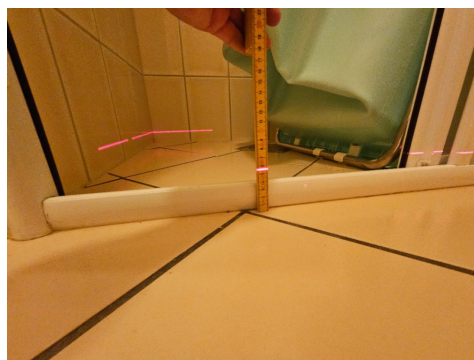
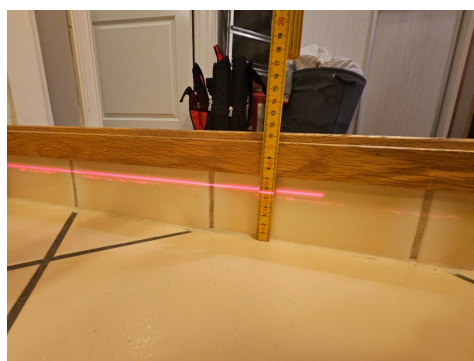
- Det er mulighet for at det kan forekomme vannlekkasje på våtrommet hvor vann ikke vil gå til sluk.
- Det er påvist at noen fliser har bom (hulrom under).
- Det er påvist sprekker i fliser.

Dusjnisse er lukket i bunn og eventuelt lekkasjevann på gulv vil renne ut dørterkel, før det renner til sluk. Sprekk i flis.

- Selv om bom eller hullid ikke alltid er et umiddelbart problem, bør det overvåkes nøye før eventuell utvikling i sprekker i flisfuger e.l. oppstår. Dette må en foreta tiltak for, for å begrense utviklingen.
- Det bør etableres avrenning inn til sluk for hele våtrommet.

Bom under flisene kan føre til løse eller sprukne fliser. Avviket gir derfor grunnlag for at overflaten overvåkes jevnlig. Skal konstruksjonen få TG 0 eller 1 må avviket utbedres.

Avviket gir grunnlag for at konstruksjonen overvåkes jevnlig. Som minste tiltak er dørterskelen hevet for å ivareta anbefalingen om en høyde forskjell fra topp terskel til topp sluk på minimum 25 mm. Skal konstruksjonen oppnå TG 0 eller TG 1 må avviket utbedres.

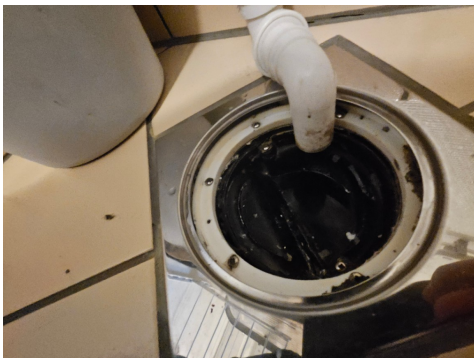
- Det er påvist avvik i fallforhold til sluk i forhold til krav i forskrift på byggetidspunktet.

Avviket gir grunnlag for at konstruksjonen overvåkes jevnlig. Som minste tiltak er dørterskelen hevet for å ivareta anbefalingen om en høyde forskjell fra topp terskel til topp sluk på minimum 25 mm. Videre Skal konstruksjonen oppnå TG 0 eller TG 1 må avviket utbedres.

- Det må gjøres nærmere undersøkelser. Manglende membran/tettesjikt medfører risiko for lekkasjer og fukt i konstruksjonen.
- Det er viktig å merke seg at levetiden til en membran varierer basert på kvalitet, installasjon og bruk. Eldre membraner kan bli sprø og sprekke opp, noe som fører til at de mister sin vanntettende funksjon. Dette kan resultere i vannlekkasjer gjennom vegger og gulv og fuktskader.

Det bør fremskaffes dokumentasjon på utført membran, eller det bør gjennomføres nærmere undersøkelser for å avklare membranens tilstand.

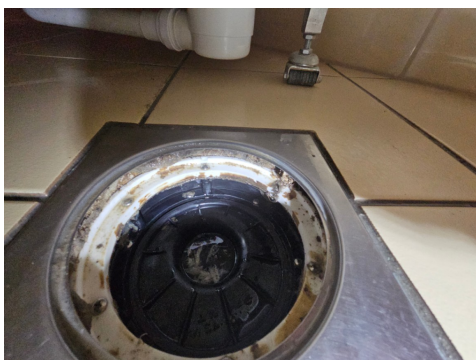
- Det er påvist avvik i fallforhold til sluk i forhold til krav i forskrift på byggetidspunktet.

Avviket gir grunnlag for at konstruksjonen overvåkes jevnlig. Som minste tiltak er dørterskelen hevet for å ivareta anbefalingen om en høyde forskjell fra topp terskel til topp sluk på minimum 25 mm. Videre er det installert dusjkabinett. Skal konstruksjonen oppnå TG 0 eller TG 1 må avviket utbedres.

- Det må gjøres nærmere undersøkelser.

Det bør innhentes dokumentasjon på utført membran. Manglende dokumentasjon medfører usikkerhet om utførelsen, noe som gir økt risiko for fuktskader og lekkasjer i konstruksjonen.
