# Tilstandsrapport

Enebolig

Fogdveien 34, 8079 BODØ

Befaringsdato: 08.04.2026

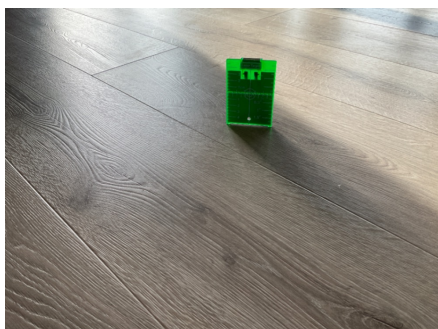
Stue 1 etasje

- Det er målt høydeforskjell på mellom 15-30 mm gjennom hele rommet. Tilstandsgrad 2 gis med bakgrunn i standardens krav til godkjente måleavvik.

• For å få tilstandsgrad 0 eller 1 må høydeforskjeller rettes opp. Det vil imidlertid sjelden være økonomisk rasjonelt som et enkeltstående tiltak i en bolig som dette. Dersom boligen en gang skal renoveres, kan man vurdere slike tiltak.

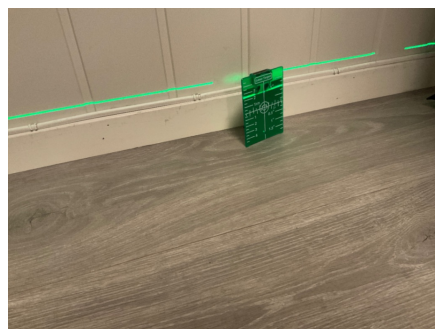
Kjellerstua

Det er avvik i kjellerstua

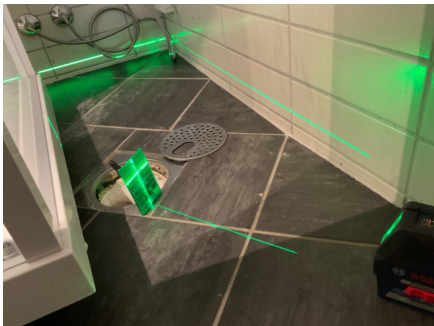
Det er stedvis noe høydeavvik mellom fliser på gulv.

Badet fungerer med dette avviket.
