Fogdveien 34, 8079 BODØ

**Alstad - Stor attraktiv
utsiktseiendom, kanon bra tomt, 5
soverom, 2 bad, stor stue,
moderne kjøkken, sol,sol,sol**

Tilstandsrapport

Befaringsdato: 08.04.2026

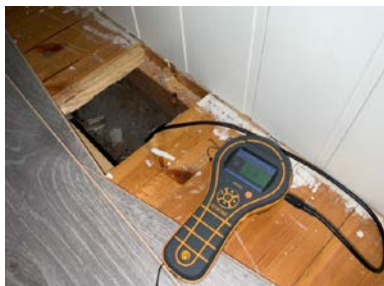
Gulvet har laminat og er av betong. Veggene har plater og betong/mur. Hulltaking er foretatt uten å påvise unormale forhold. Hulltaking er foretatt ved/i Bod under trapp. Fuktkvotemåling (vekt%) i konstruksjonen ble målt til 9.

Selv om det ved stikkprøve ikke ble registrert fukt inne i konstruksjonen, vil konstruksjonens alder tilsi at det ikke kan gis noen garanti på at det ikke kan finnes andre steder hvor det kan være forhøyet fuktnivå/ skader.

- Det er påvist indikasjoner på noe fuktgjennomtrenging inn i kjellermur.

- Det påviste fuktnivå gir grunn til å overvåke konstruksjonen jevnlig for å se utvikling over tid, og eventuelt foreta tiltak for å unngå fuktskader.

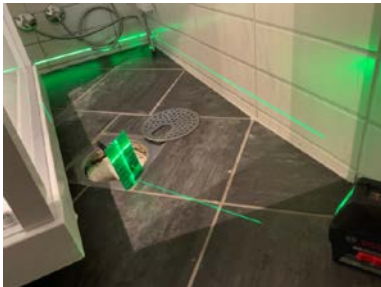
Det er stedvis noe høydeavvik mellom fliser på gulv.

Badet fungerer med dette avviket.

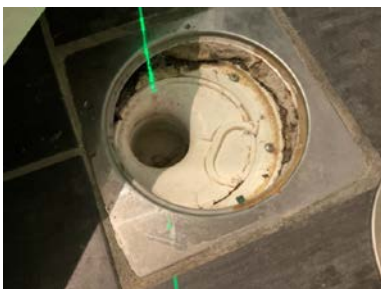
1 ETASJE > BAD

- Det er viktig å merke seg at levetiden til en membran varierer basert på kvalitet, installasjon og bruk. Eldre membraner kan bli sprø og sprekke opp, noe som fører til at de mister sin vanntettende funksjon. Dette kan resultere i vannlekkasjer gjennom vegger og gulv og fuktskader.

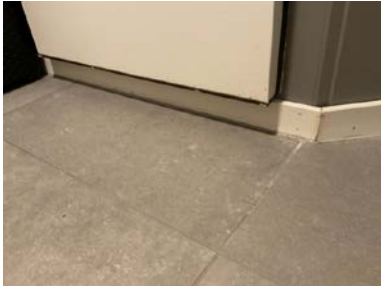
UNDERETASJE > VASKEROM

- Uten membran/tettesjikt er det høy risiko for at vann trenger gjennom konstruksjonene og kan medføre fuktskader.
