# Tilstandsrapport

Enebolig med inntilbygget garasje

Bjørkerudvegen 51, 2340 LØTEN

Befaringsdato: 02.05.2025

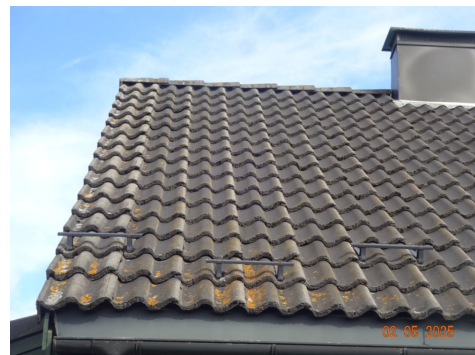
### ! TG 2 Nedløp og beslag

Beslått luftehatt for avtrekkskanaler.  
Pipe med fotbeslag og toppbeslag.  
Lakkerte ståltakrenner og nedløp.  
Snøfangere.  
Takstige.

**Vurdering av avvik:**
