Bjørkerudvegen 51, 2340 LØTEN

**Hyggelig enebolig med inntilbygget garasje, solrik terrasse og koselig hage. Peisovn, varmepumpe og nyere 3-lags vinduer.**

Befaringsdato: 02.05.2025

## ENEBOLIG MED INNTILBYGGET GARASJE

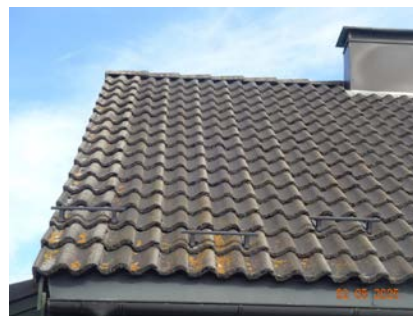
- Mer enn halvparten av forventet brukstid er passert på taktekingen.
- Mer enn halvparten av forventet brukstid er passert på undertak.
- Det er påvist andre avvik:

Mose bør fjernes.

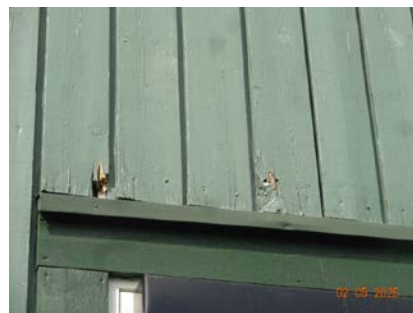
- Det er ingen eller liten lufting i nedre kant av kledning mot grunnmur.
- Det er påvist spredte råteskader i bordkledningen.

- Det bør foretas tiltak for å bedre lufting av kledningen.
- Råteskadet trekledning må skiftes ut.
