# Tilstandsrapport

Boligbygg med flere boenheter

Prestegårdsveien 7B , 4325 SANDNES

Befaringsdato: 19.11.2025

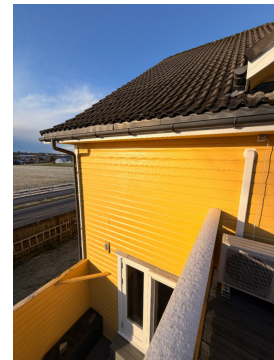
Nedløp av plast fra byggeår.  
Takrenner og nedløp er kun visuelt observert fra balkong.  
Ikke ytterligere kontrollert.

- Overvåk tilstanden jevnlig. For å få tilstandsgrad 0 eller 1 må beslag/renner/nedløp skiftes ut, men tidspunktet for når dette er nødvendig er vanskelig å si noe om.

Det anbefales å montere snøfangere for å sikre trygg ferdsel under utsatte takflater, spesielt i områder med inngangsdører og andre steder hvor personer oppholder seg eller passerer.

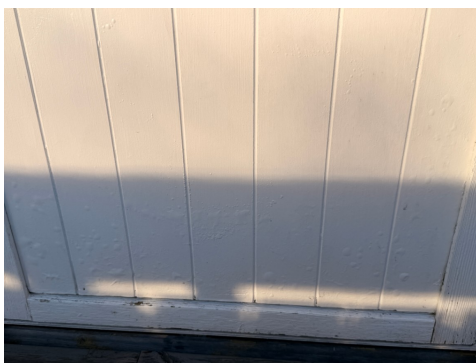
- Karmene i dører er værslitte utvendig og det er sprekker i treverket.
- Registrert bobler i panel på balkongdør.

Med tanke på alder og værslitasje er det påregnelig med noe vedlikehold.

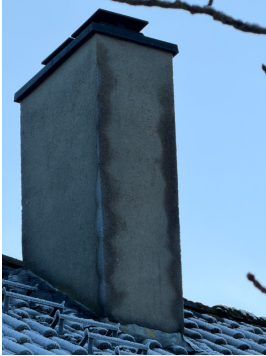
Pipe er fra byggeår, med opprinnelig beslag rundt overgangen mot taktekkning.

På grunn av alder anbefales det å etablere heldekkende beslag rundt skorsteinen for å sikre bedre beskyttelse og redusere risiko for fremtidige lekkasjer.

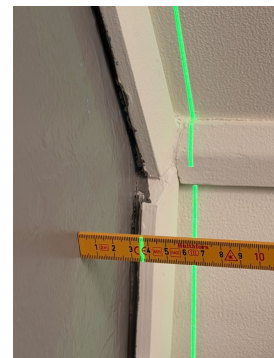
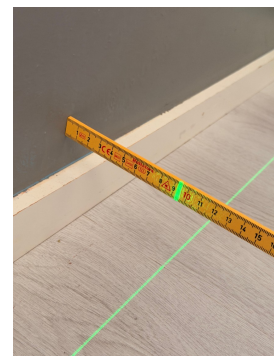
Det er registrert vesentlig bøy i en innervegg i 3. etg

Det er registrert skjevhet i innvendig vegg i 3. etasje. Måling med laser viser et avvik på ca. 58 mm fra bunn til topp, noe som indikerer at veggen heller betydelig inn mot rommet øverst.

Det anbefales en nærmere vurdering av fagkyndig for å fastslå årsak til skjevheten og om det foreligger risiko for ytterligere bevegelser.

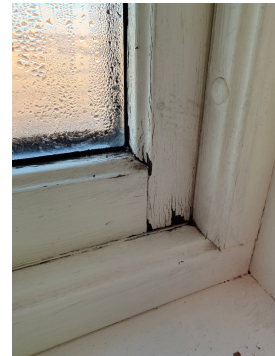
- Det er påvist tegn til fuktskader i overflater.

Det er registrert fukt i vindu.

Fukt i vindu på grunn av kondens, og stående fukt på grunn av manglende luftgjennomstrømming i rommet.  
Anbefaler etablering av tilluft ved dør for å bedre luftutskiftningen.

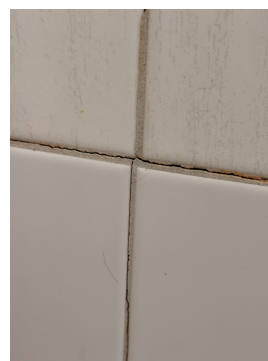
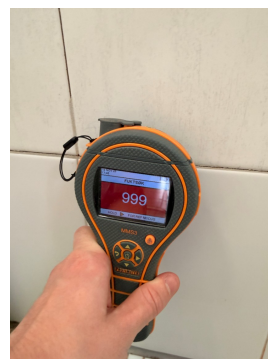
- Det er påvist at flisfuger har riss/sprekker.
- Det er påvist sprekker i fliser.

- Dersom tiltaket ikke utføres er det fare for videre skadeutvikling.

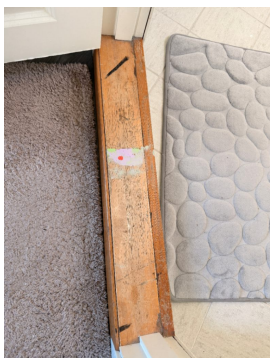
- Det er mulighet for at det kan forekomme vannlekkasje på våtrommet hvor vann ikke vil gå til sluk.
- Det er påvist at høydeforskjell fra topp slukrist til gulv/synlig topp membran ved dørterskel er mindre enn 25 mm.
- Det er påvist avvik i fallforhold til sluk i forhold til krav i forskrift på byggetidspunktet.

Membranoppbrett ved terskel er ikke tilgjengelig for kontroll. Høydeforskjell fra topp sluk til tettesjikt ved dør vurderes derfor som mindre enn 25 mm med økt risiko for at vannslø/lekkasje renner ut av rommet.

- Til tross for avviket i fall/høydeforskjell til sluk, vil gulvet fortsatt kunne lede vann mot sluket, men med redusert effektivitet. Dette kan potensielt øke risikoen for vannansamling i enkelte områder av badet.

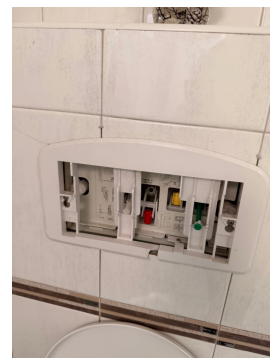
- Det er ikke påvist tilfredsstillende løsning for å synliggjøre lekkasje fra innebygget sistene.

Det registreres at skylleknapp til toalett er skadet/mangler.

- Uten dreneringsløsning/lekkasjesikring kan lekkasjer pågå over lang tid uten å bli oppdaget. Dette kan føre til omfattende fuktskader i omkringliggende byggematerialer.

Dokumentasjon på lekkasjesikring til innebygget sistene må fremlegges for å lukke avviket.

Montering av ny skylleknapp til toalett anbefales for normal funksjon.

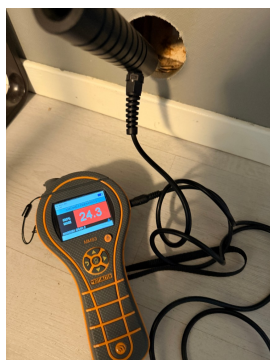
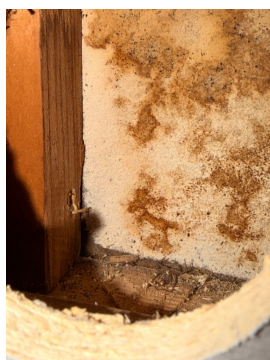
Hulltaking er foretatt og det er påvist avvik i hulltakingen. Hulltaking er foretatt ved/i soverom. Fuktkvotemåling (vekt%) i konstruksjonen ble målt til 24.

- Hulltaking er foretatt og det er påvist avvik i konstruksjonen.
- Det er i hulltakingen påvist fukt/råteskader.

Forhøyede fuktverdier i konstruksjonen kan føre til videre nedbrytning av materialer og utvikling av mugg- og råteskader dersom forholdet ikke utbedres.

Fukttinntrengningen skyldes trolig utettheter i dusjsonen, og veggen vurderes per nå ikke å være fuktsikker.

- Dersom tiltaket ikke utføres er det fare for ytterligere skadeutvikling.

**Kostnadsestimat: 20 000 - 100 000**

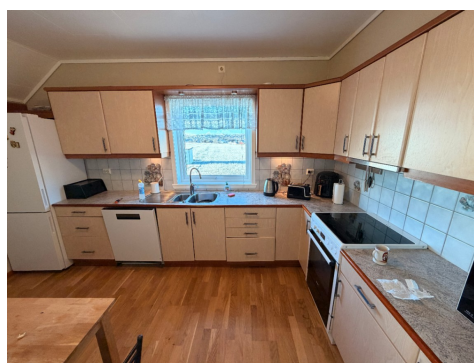
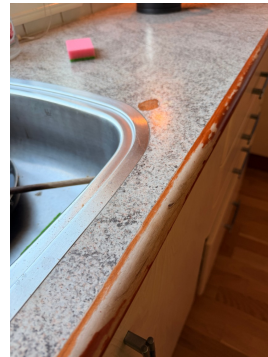
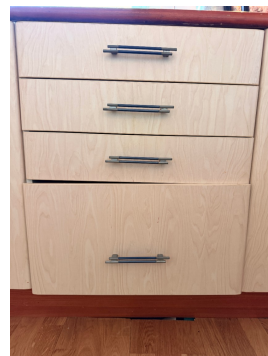
- Det er påvist skader/fuktskjolder i kjøkkengulvet.

Det er registrert at gulvet buler opp rett foran oppvaskmaskinen. Ingen fukt registrert ved fuktmåling på befaringsdagen.

Det anbefales å holde området under oppsyn for å avdekke eventuell utvikling. Dersom bulingen øker, eller det oppstår tegn til fukt, bør årsaken undersøkes nærmere og gulvet utbedres ved behov.

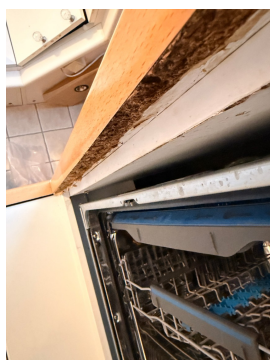
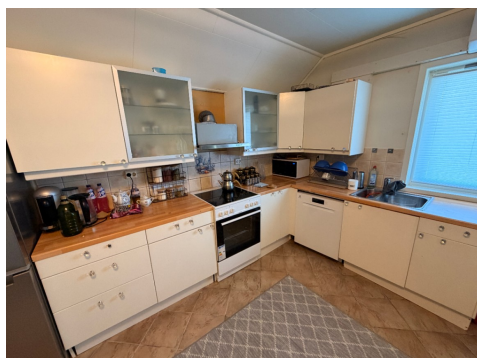
- Det er påvist skader på overflater/kjøkkeninnredning utover normal slitasjegrad.

Det registreres fuktpåvirkning og nedbrytning i underkant av benkeplaten over oppvaskmaskinen. Overflaten fremstår lokalt skadet som følge av fukt/damp fra maskinen.

- Det må påregnes lokal utbedring/utskiftning.
