# Tilstandsrapport

📍 Wiers-Jenssens vei 33A , 5089 BERGEN

# gnr. 160, bnr. 782

Rapportdato: 14.12.2025

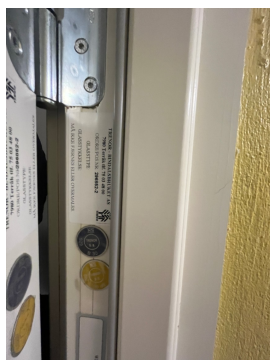
- Karmene i dører er værslitte utvendig og det er sprekker i trevirket.

Inngangsdør

- Det må påregnes noe vedlikehold og at enkelte dører må skiftes ut.

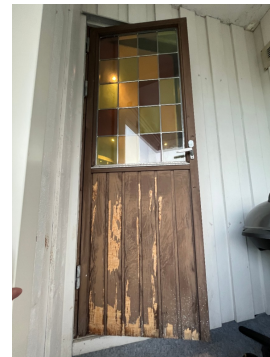
Balkongdøren er værslitte utvendig og det er sprekker i trevirket.

Balkong er nå innglasset og døren står beskyttet for vær.

Balkongdør, Moden for utskiftning.

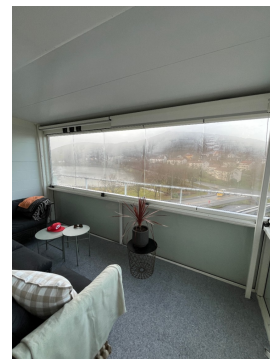
Innglasset balkong med tilkomst fra stue/kjøkken, arbeidet med innglassning er utført i 2025. Oppmålt til 9m2

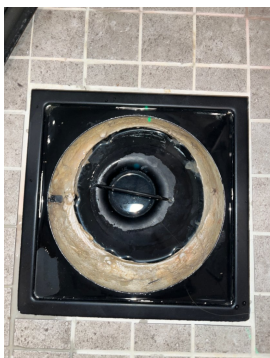
Smøremembran med kontroll erklæring.

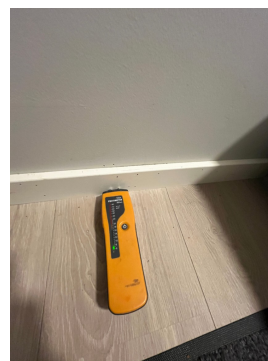
Det er ikke foretatt hulltaking da våtrommet er 1 år gammelt. Det er søkt etter fukt i tilstøtende konstruksjon uten hulltaking.

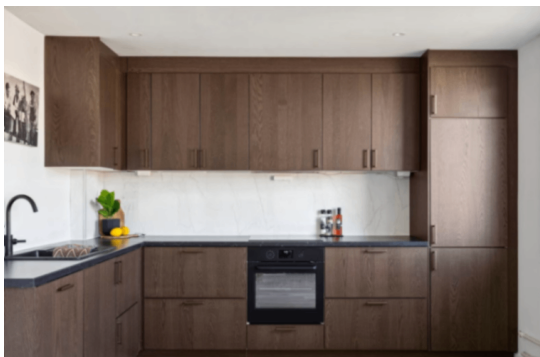
Kjøkkenet har innredning IKEA kjøkken fra 2024 med glatte fronter. Benkeplaten er av laminat. Det er kjøøl/fryseskap, oppvaskmaskin, komfyr, platetopp og komfyrvakt.

Bilde er fra salgsannonse i 2024.

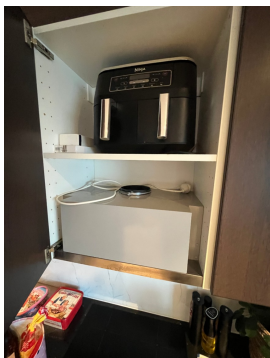
Det er kjøkkenventilator med kullfilter.

- Det er kun kullfilterventilator på kjøkkenet og heller ikke andre forserte/mechaniske avtrekksløsninger fra kokesonen.

Det er kun kullfilterventilator på kjøkkenet.

Det bør etableres utblåsning fra ventilator til sentral avtrekk eller ut til frisk luft.

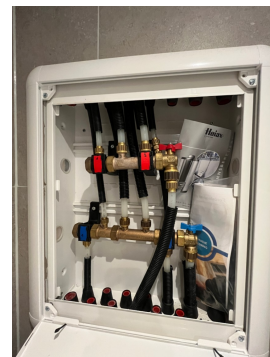
Innvendige vannledninger er av plast (rør i rør). Det er besikket i rørskap.

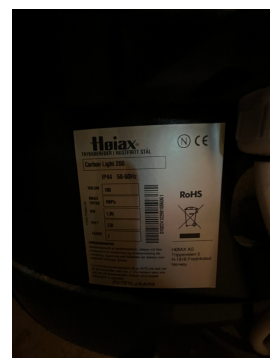
Høiax varmtvannstanken på ca. 200 liter fra 2024.
