Tilstandsrapport

Rekkehus

Edvard Eriksens gate 14E , 1636 GAMLE
FREDRIKSTAD

Befaringsdato: 30.01.2026

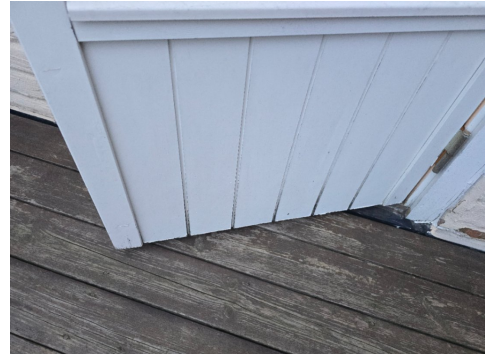
TG 2 Dører

- Karmene i dører er værslitte utvendig og det er sprekker i treverket.

Registrert skader på terskel til dør i u.etg.

Det bør utføres godt vedlikehold på balkongdøren for å bevare levetiden, samt utbedre terskelen lokalt for å forhindre ytterligere skader.

Konsekvensen av manglende tiltak er økt risiko for fuktskader, redusert funksjon og forkortet levetid på dørene.

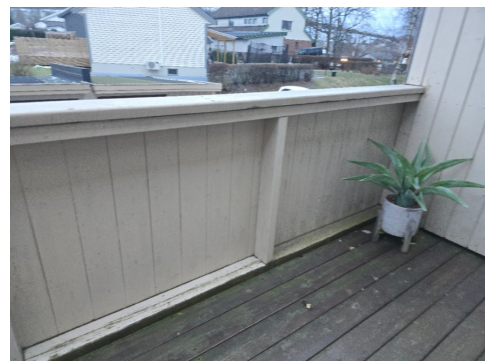
TG 2 Balkonger, terrasser og rom under balkonger

Terrasse oppført i trekonstruksjon mot sør.

Terrassebordene bør vedlikeholdes for å forhindre ytterligere slitasje og forlenge levetiden. Manglende vedlikehold kan føre til råte og økt behov for utskifting.
