# Tilstandsrapport

Rekkehus

Edvard Eriksens gate 14E , 1636 GAMLE  
FREDRIKSTAD

Befaringsdato: 30.01.2026

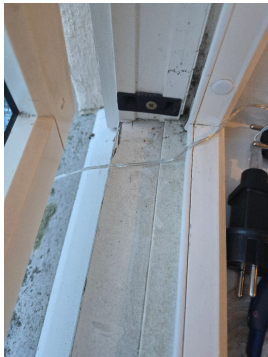
- Karmene i vinduer er slitte og det er sprekker i trevirket.

Det bør utføres utvendig skraping og maling for å bevare levetiden til vinduene.

Dersom dette ikke gjøres, øker risikoen for ytterligere forvitring, fuktskader og råte i treverket, noe som kan medføre behov for kostbare utskiftninger på sikt.

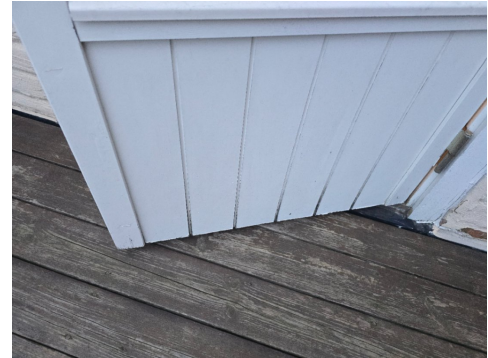
### TG 2 Dører

- Karmene i dører er værslitte utvendig og det er sprekker i trevirket.

Registrert skader på terskel til dør i u.etg.

Det bør utføres godt vedlikehold på balkongdøren for å bevare levetiden, samt utbedre terskelen lokalt for å forhindre ytterligere skader.

Konsekvensen av manglende tiltak er økt risiko for fuktskader, redusert funksjon og forkortet levetid på dørene.

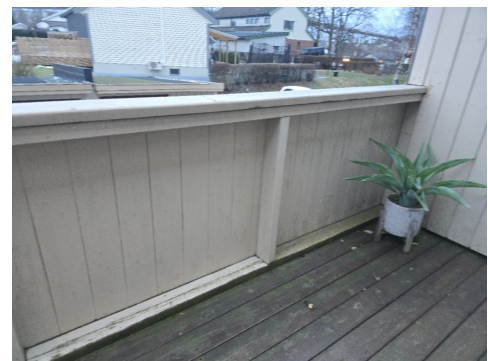
### TG 2 Balkonger, terrasser og rom under balkonger

Terrasse oppført i trekonstruksjon mot sør.

Terrassebordene bør vedlikeholdes for å forhindre ytterligere slitasje og forlenge levetiden. Manglende vedlikehold kan føre til råte og økt behov for utskifting.

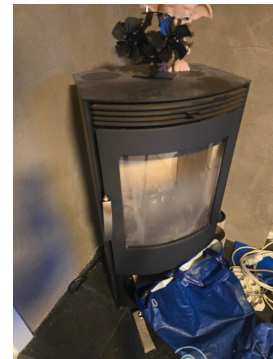
- Ildfast plate mangler på gulvet under sotluke/feieluke på pipe.
- Det er avvik:

Sprekker i ildfast stein i vedovn i stue.

Det bør skiftes ut ildfast stein med sprekker i vedovnen i stuen for å unngå redusert brannsikkerhet og potensiell skade på ovnen.

Det bør vurderes om det er muligheter for tiltak i forhold til tilkobling av ildsteder til pipeløp.

Med hensyn til alder på pipen må det med tiden medregnes rehabilitering.

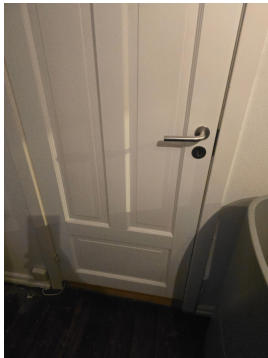
Skader på terskel til baderommet.

Innerdørene i kjelleren bør vurderes skiftet eller utbedret, da flere av dørene går i anslaget og det er registrert bruksslitasje og skader. Skader på terskel til badet bør utbedres for å unngå ytterligere forringelse og sikre funksjonalitet. Dersom tiltak ikke gjennomføres, kan det medføre redusert brukervennlighet og økt slitasje på dører.

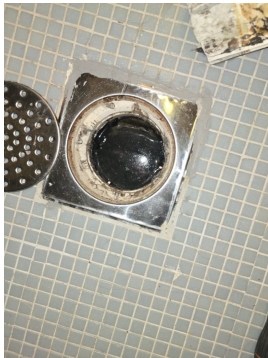
## TG 2 Sluk, membran og tettesjikt

Manglende synlig membran/membranmansjett i sluk medfører økt fare for vannlekkasjer og påfølgende skader i omkringliggende konstruksjoner.

Det bør fremskaffes dokumentasjon på utført membran og tettesjikt, eller vurderes å etablere nytt tettesjikt for å redusere risiko for fuktskader.

Det må påregnes at badet bør renoveres i nær fremtid for å sikre tilfredsstillende fuktsikring.

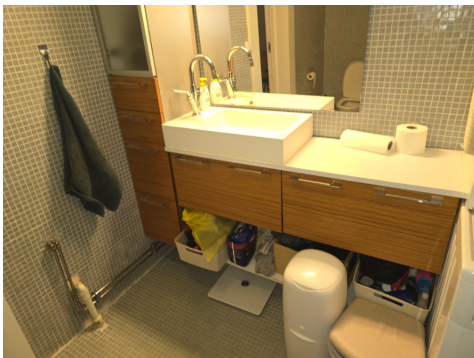
### TG 2 Sanitærutstyr og innredning

- Det er påvist skader på innredning.

Det er registrert skader og svelling på innredning.

Det bør vurderes å skifte innredningen for å unngå videre forringelse og eventuelle følgeskader. Skader og svelling på innredningen kan føre til redusert funksjon og estetisk verdi.

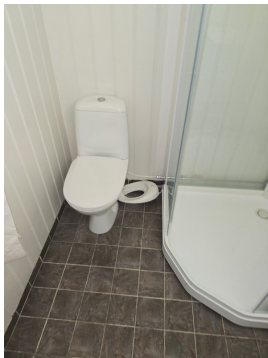
### TG 2 Overflater Gulv

- Det er påvist avvik i fallforhold til sluk i forhold til krav i forskrift på byggetidspunktet.

Manglende fall og ufagmessig flislegging kan føre til at vann ikke ledes effektivt til sluk, noe som øker risikoen for vannansamling, fuktskader og redusert levetid på gulvkonstruksjonen.

Det bør etableres tilstrekkelig fall mot sluk, og flisleggingen bør utbedres av fagperson for å sikre forskriftsmessig utførelse.

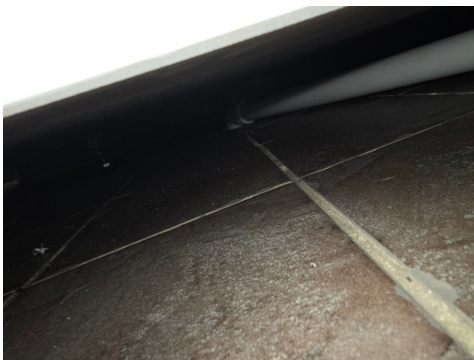
### TG 2 Sluk, membran og tettesjikt

Manglende eller ukjent tettesjikt utgjør en risiko for fuktskader i omkringliggende konstruksjoner dersom det oppstår lekkasjer.

Det bør fremskaffes dokumentasjon på om det er utført tettesjikt/membran, og det anbefales nærmere undersøkelser for å avklare om badet har tilfredsstillende fuktsikring.

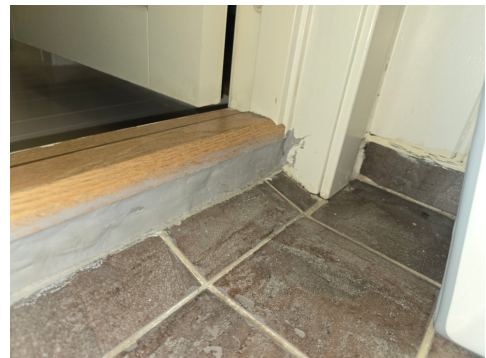
Manglende tilluft begrenser luftutskiftingen og øker risikoen for fuktskader.

Det bør etableres tilfredsstillende tilluft til baderommet, for eksempel ved å montere en luftespalte eller ventil ved døren.

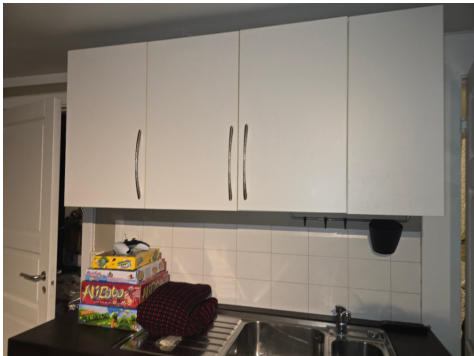
- Uten forsert avtrekk fra kokesonen kan matos og forurensninger fra matlaging spre seg i boligen, noe som blant annet forringer innklimaet. Det bør monteres ventilator med avtrekk eller kullfilter over kokesonen for å sikre tilstrekkelig ventilasjon på kjøkkenet. Manglende ventilasjon kan føre til dårlig luftkvalitet og økt fuktbelastning.

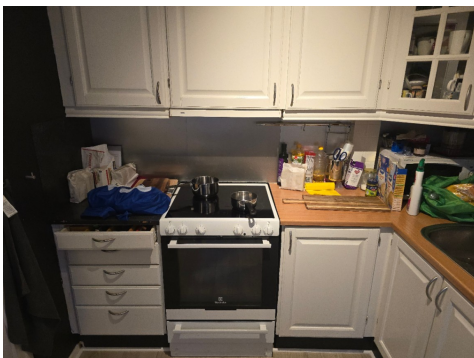
### TG 2 Overflater og innredning

Konsekvensen av å ikke oppgradere kan være redusert funksjonalitet, lavere brukervennlighet og økt risiko for slitasje eller skader på innredningen.

Det bør medregnes utskiftning av kjøkkeninnredning, da dagens innredning har enkel og eldre standard.

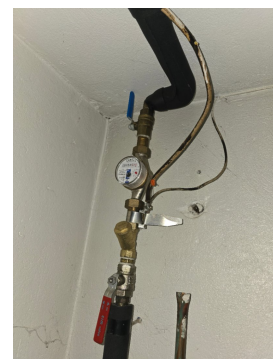
### TG 2 Vannledninger

- Mer enn halvparten av forventet brukstid er passert på innvendige vannledninger.
- Det er avvik:

- Det er ikke behov for utbedringstiltak siden anlegget fungerer i dag, men ut ifra alder kan skader plutselig oppstå på eldre anlegg.
- Tiltak:

Konsekvensen av mangelfull utførelse er økt risiko for lekkasjer, vannskader og redusert levetid på anlegget.

Anlegget bør kontrolleres av rørleggerfirma for å avdekke eventuelle feil eller mangler, da deler av røropplegget kan være ufagmessig utført.

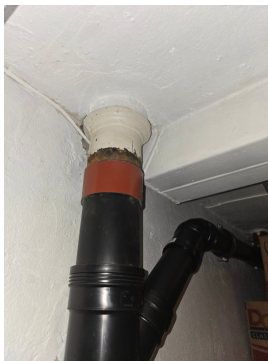
### TG 2 Avløpsrør

- Det er ikke behov for utbedringstiltak siden anlegget fungerer i dag, men ut ifra alder kan skader plutselig oppstå på eldre anlegg.
- I forbindelse med oppgradering av våtrom vil det være naturlig med utskiftning av rør.
- Tidspunkt for utskiftning av avløpsrør nærmer seg.

Konsekvensen av mangelfullt utførte rørinstallasjoner er økt risiko for lekkasjer, driftsproblemer og skader på bygningskonstruksjoner.

Anlegget bør kontrolleres av rørleggerfirma for å avdekke eventuelle feil eller mangler ved utførelsen.

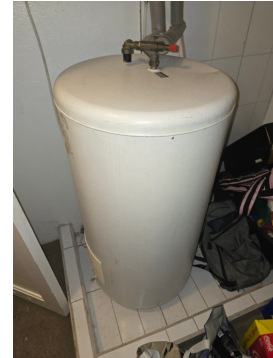
Det bør etableres tilfredsstillende avrenning eller lekkasjesikring for varmtvannstanken, da manglende sluk eller tilknytning til avløp medfører økt risiko for vannskader ved eventuell lekkasje.

Alder på tanken tilsier også at det kan oppstå plutselige skader, noe som ytterligere øker behovet for tiltak.

- Det bør etableres tilfredsstillende avrenning eller lekkasjesikring ved varmtvannstank.
