Tilstandsrapport

Boligbygg med flere boenheter

Smørblomstvegen 28 , 4706 VENNESLA

Rapportdato: 10.04.2026

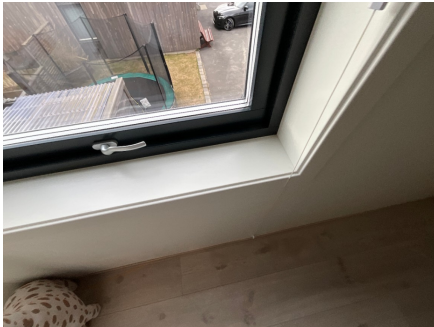
! TG 1 Vinduer

Bygningen har malte trevinduer med 3-lags glass.

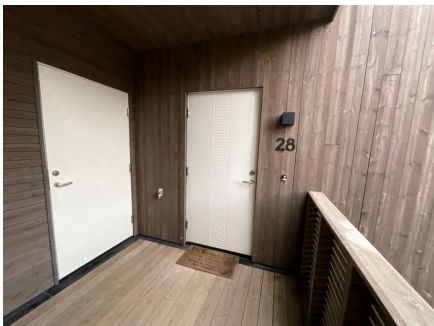
! TG 1 Dører

Bygningen har malt hovedytterdør og malt balkongdør i tre.

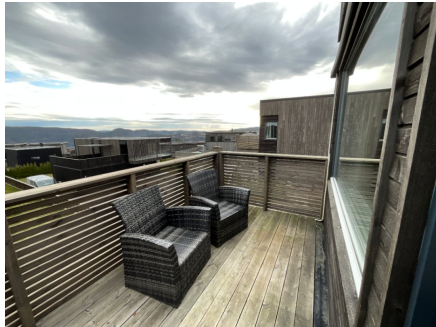
! TG 1 Balkonger, terrasser og rom under balkonger

Balkong med utgang fra stue. Dekke av terrassebord. Rekkverk av tre.

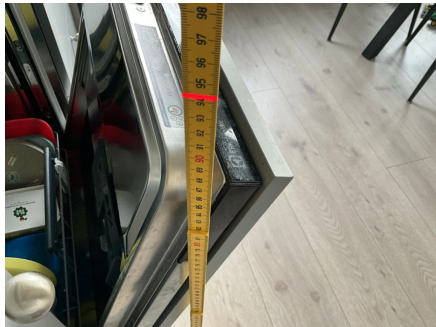
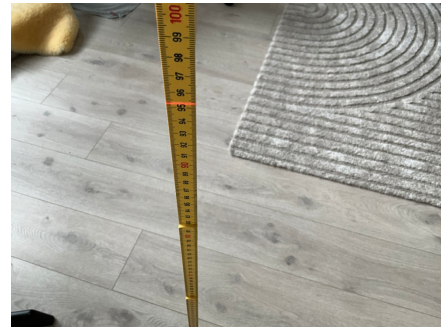
! TG 2 Etasjeskille/gulv mot grunn

Etasjeskiller er av trebjelkelag.

- Målt høydeforskjell på mellom 10 - 20 mm innenfor en lengde på 2 meter. Tilstandsgrad 2 gis med bakgrunn i standardens krav til godkjente måleavvik.

Måling utført i stuen og kjøkken viser over 10 mm på en avstand mindre enn 2 meter. Avviket kan være årsaken til registrert knirk i gulvene.

- For å få tilstandsgrad 0 eller 1 må høydeforskjeller rettes opp. Ytterligere undersøkelser må foretas for å få kartlagt omfanget for utbedring.

Avviket vil kunne gjøre at det oppstår ytterligere knirk i gulvet. Oppretting ved nytt gulv må påregnes.

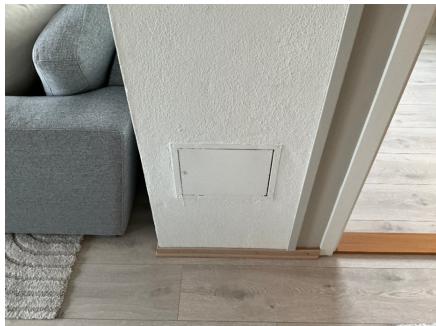
TG 1 Pipe og ildsted

Bygget har elementpipe. Det er ikke tilkoblet ildsted i leiligheten.

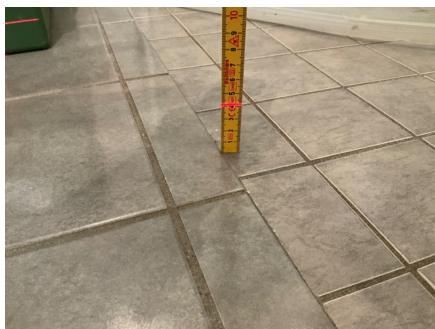
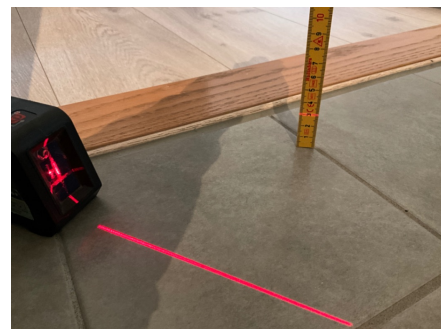
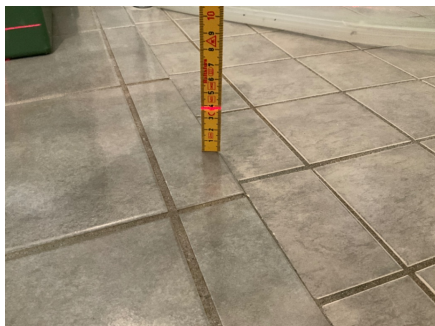
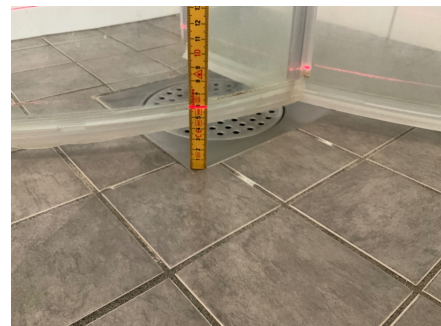
TG 2 Overflater Gulv

Det er flislagt gulv med elektriske varmekabler. Det er ca 30 mm. høydeforskjell fra flis ved dør til slukrist. Dusjsonen er nedsenket.

- Det er påvist avvik i krav til høydeforskjell/fall-løsning på våtrommet.
- Gulvet mangler oppkant ved dør eller jevnt fall til sluk. (Fall på hele rommet på 1:100).

- Til tross for avviket i fall/høydeforskjell til sluk, vil gulvet fortsatt kunne lede vann mot sluket, men med redusert effektivitet. Dette kan potensielt øke risikoen for vannansamling i enkelte områder av badet.

Tilstandsgrad settes til TG2 på bakgrunn av registrert avvik i fallforhold mot sluk.

Avviket kan medføre at lekkasjevann i begrenset grad ledes mot sluk med redusert effektivitet. Ved større vannmengder eller lekkasjer kan vann bli stående lokalt på gulvet eller renne mot tilstøtende konstruksjoner ved dørterskel. Dusjsonen er nedsenket, noe som reduserer risikoen ved normal bruk. Det anbefales å være oppmerksom på forholdet ved bruk av rommet. Ved eventuell fremtidig oppgradering av våtrommet bør fallforhold mot sluk utbedres slik at gjeldende anbefalinger oppfylles.

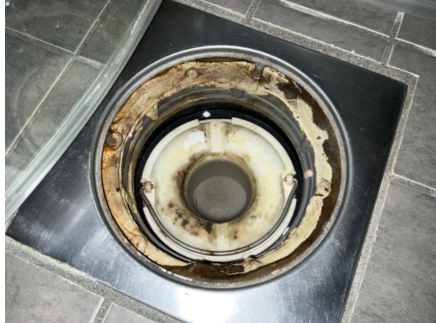
TG 1 Sluk, membran og tettesjikt

Det er plastsluk og smøremembran med ukjent utførelse.

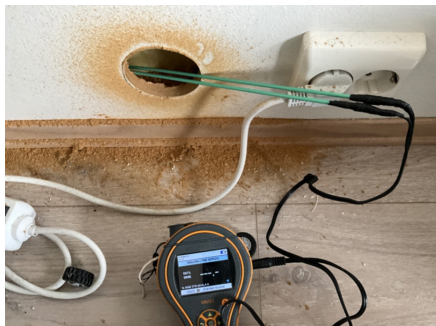
! TG 0 Tilliggende konstruksjoner våtrom

Hulltaking er foretatt uten å påvise unormale forhold. Hulltaking er foretatt i stuen, måling utført i bunnsvill mot badet. Fuktkvotemåling (vekt%) i konstruksjonen ble målt til under 6.

Hulltaking gir begrenset adgang til visuell kontroll/måling av et lokalt område på badet, og det kan dermed ikke med sikkerhet utelukkes at det foreligger skjulte avvik eller skader i øvrige deler av konstruksjonen.
