# Tilstandsrapport

Boligbygg med flere boenheter

Tverrveien 11, 1920 SØRUMSAND

Befaringsdato: 29.10.2025

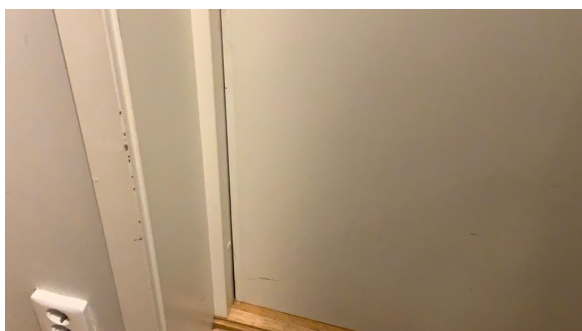
### TG 2 Dører

Karmene i dører er slitte innvendig.

Male og sparkle dør. Det er ingen konsekvens for funksjon.

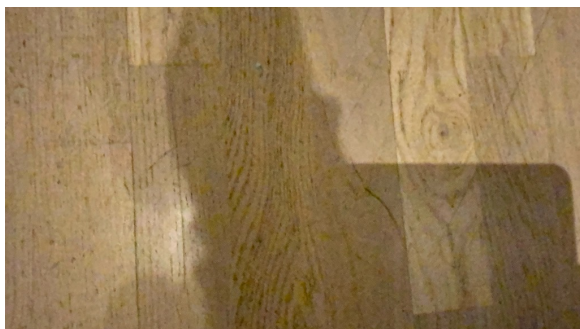
- Overflater har en del slitasjegrad utover det en kan forvente.

Det er synlig noe slitasje av parkett med riper og noe hakk.

Det anbefales å utbedre skader ved å bruke reparasjonsvoks lokalt, eventuelt slipe eller bytte parkett for å lukke avviket og forhindre at skadene utvikler seg videre over tid.

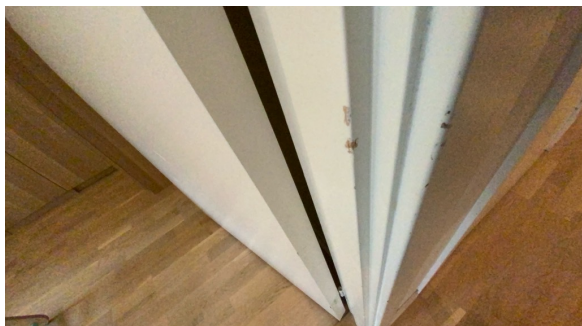
- Enkelte av innwendige dører har en del slitasje.

Det er ingen konsekvens ut fra funksjon. For å lukke avviket må det sparkles og males.

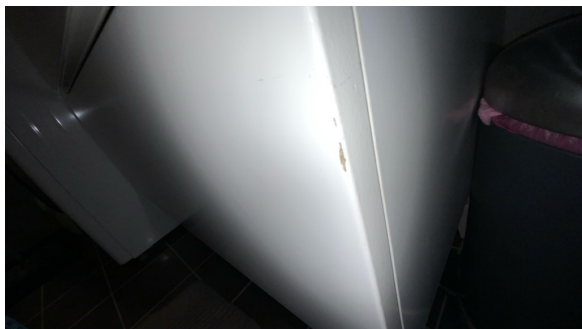
Det er noe skade på maling på hjørne av skuff på underskap.

Det bør foretas utbedring av nevnte skade for å sikre funksjon og hindre videre forringelse. Konsekvensen av å ikke utbedre kan være redusert økt slitasje og mulig utvikling av skade med tanke på fukt i rommet.

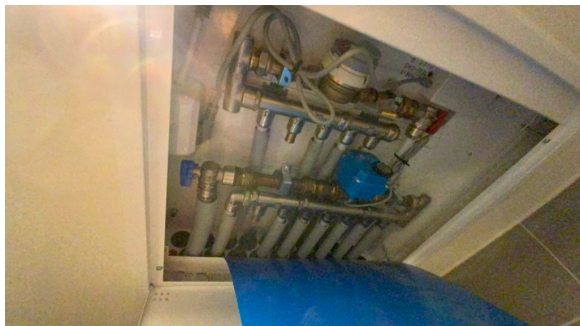
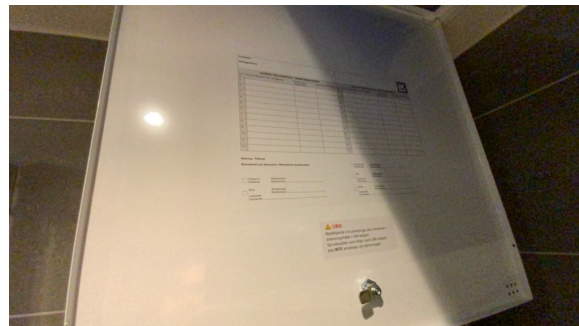
- Rørkurser på rør-i-rør system bør merkes.

Rørkursene på rør-i-rør systemet bør merkes, slik at det er enkelt å identifisere hvilket rør som går hvor ved behov for utskifting eller ved en eventuell lekkasje. Manglende merking kan føre til unødvendig tidsbruk og økt risiko for feil ved reparasjoner, samt forsinkelser ved utbedring av lekkasjer.
