# Tilstandsrapport

📍 Hiltveitåsen 13, 4724 IVELAND

# gnr. 32, bnr. 19

Befaringsdato: 05.05.2025

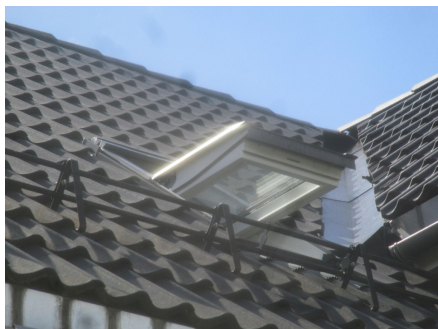
Deler av taktekingen.

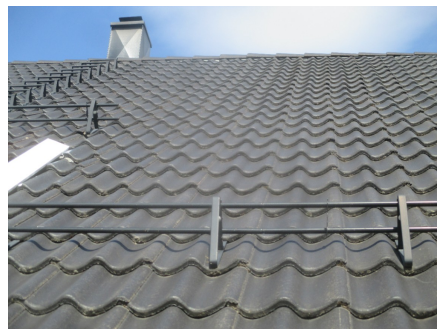
Taktekkingen har kun normal slitasje.

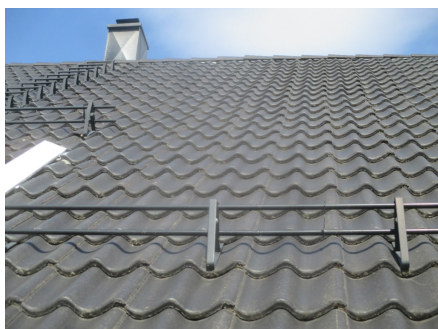
Snøfangere og stigetrinn er montert.

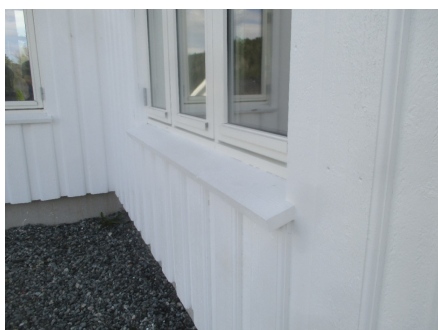
Deler av kledningen med tilhørende belistninger

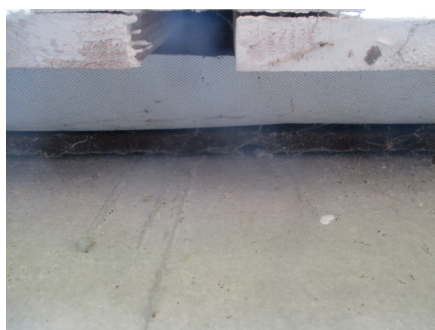
God lufting bak kledningen.

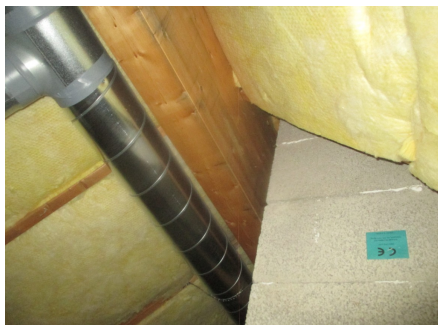
Deler av øverste loftet.

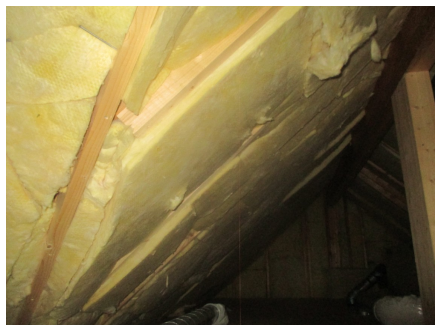
Plassbygget sperrekonstruksjon.

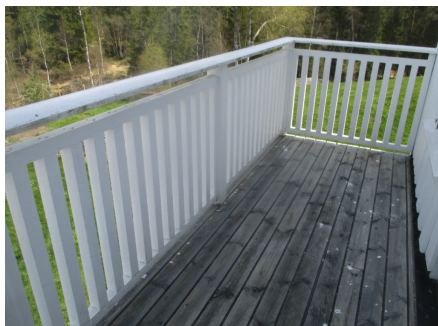
Deler av veranda ut i fra loftet.

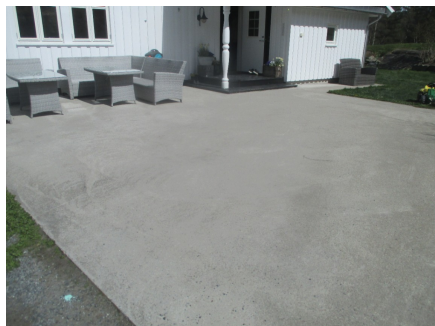
Større støpt terrasse

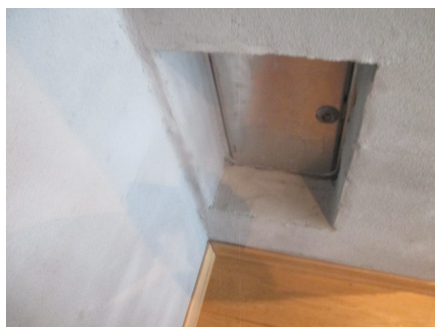
Sotluke i stue

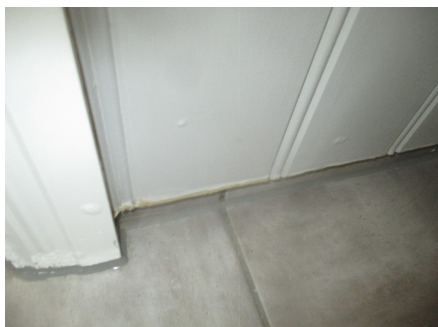
Panelingsplater har svellet noe ved siden av dør på grunn av oppsug av fuktighet i bunnen av plater.

Plater har svellet noe ved siden av dør

Denne type plater sveller lett ved kontakt med noe fuktighet. Bunnen av plater bør forsegles for å unngå oppsug av fuktighet.

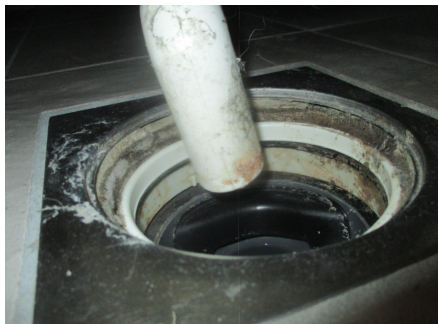
Sluk under dusjkabinett

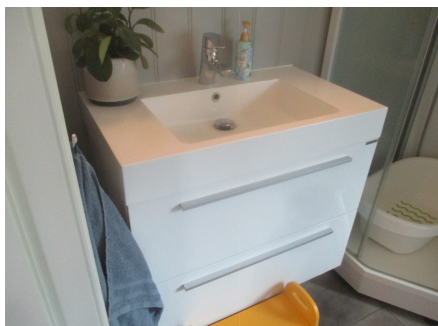
Innredning.

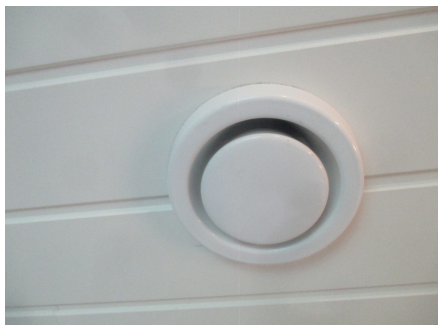
Avtrekk i himling.

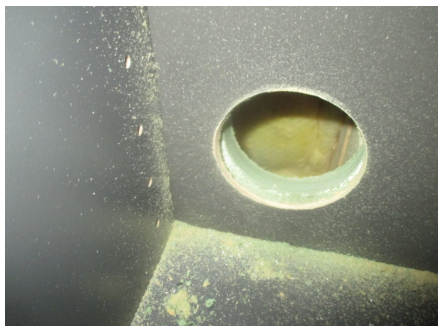
Hulltaking er foretatt fra benkeskap på vaskerommet, uten å påvise unormale forhold.

Hulltaking fra benkeskap på vaskerommet

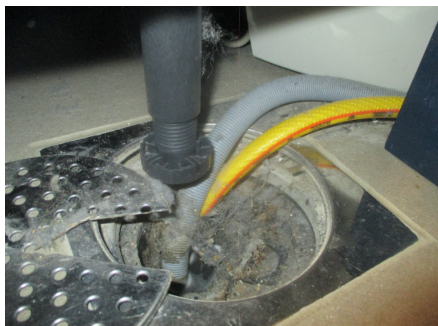
Sluk under innredning

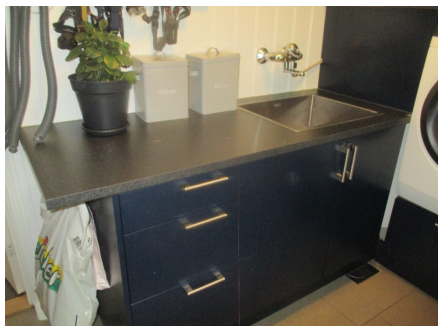
Innredning med vaskekum.

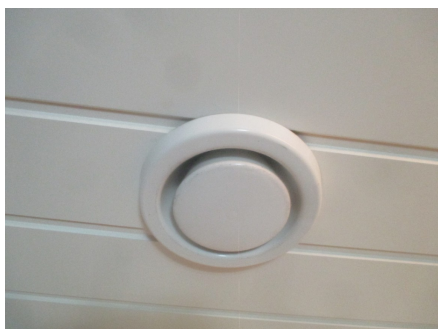
Avtrekk i himling

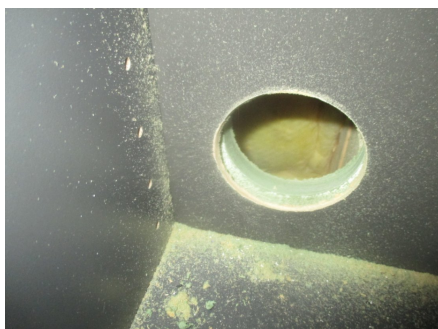
Hulltaking er foretatt i vegg mot bad, uten å påvise unormale forhold.

Hulltaking i vegg mot bad

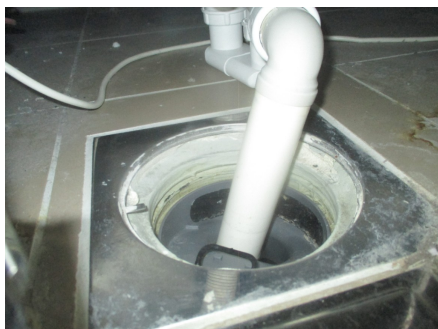
Sluk under innebygget badekar

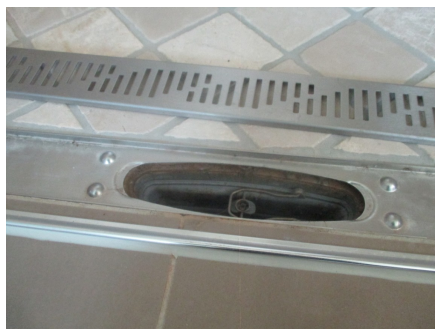
Slukrenne i dusjnisje.

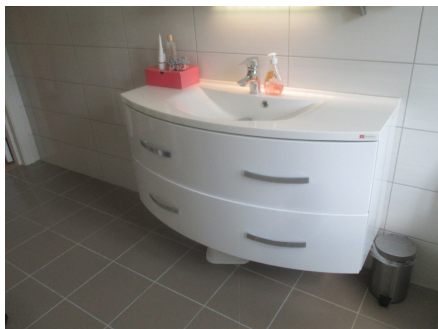
Innredning

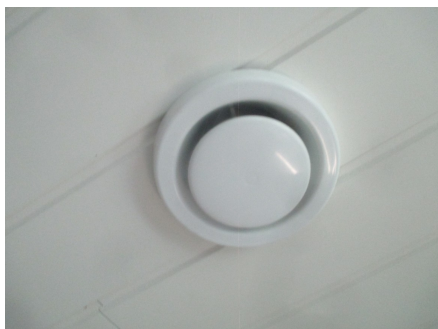
Avtrekk i himling

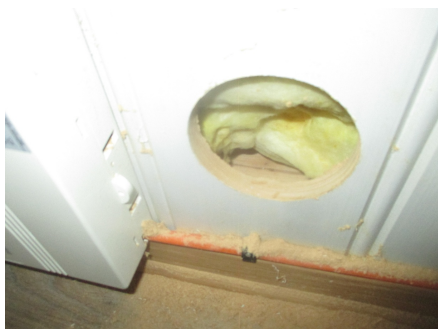
Hulltaking er foretatt fra kott i mot dusjnise, uten å påvise unormale forhold.

Hulltaking fra kott.

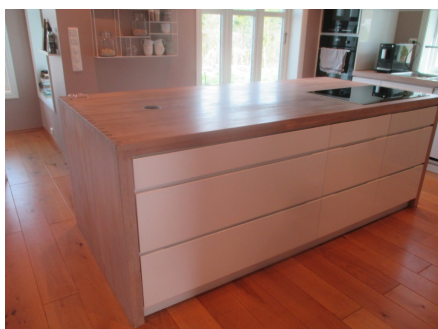
Deler av innredningen.

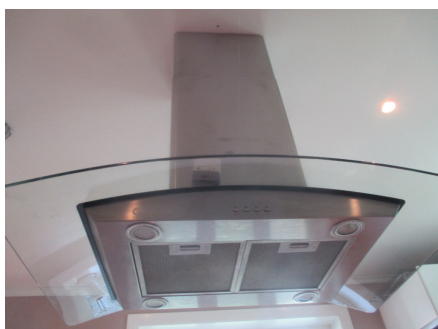
Ventilator.

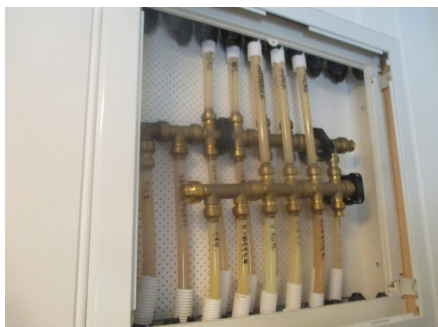
Fordelerskapet.

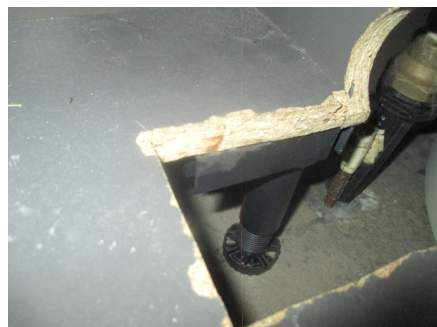
Innvendig stoppekran i benkeskap på vaskerommet

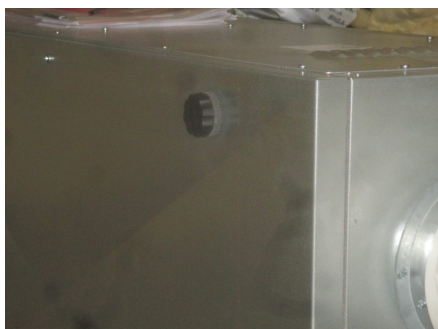
Selve enheten er plassert på øverste loftet

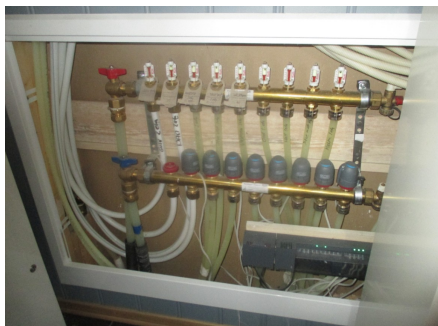
Fordelerskap for golvvarme under trapp.

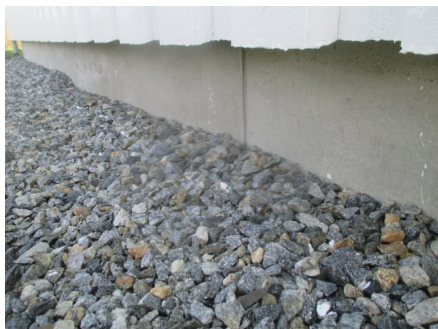
Deler av ringmur.

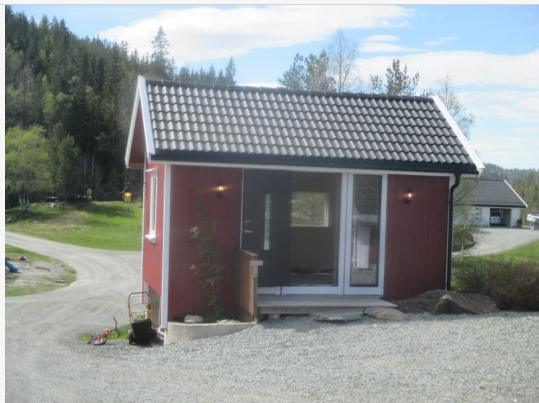
- Fundamentert ved hjelp av en ringmur med forholdsvis bra høyde.
- Kledningen med belistninger fremstår i bra stand.
- Taktekkingen med tilhørende deler har normal slitasje.
- Er isolert og kledd innvendig.
- Vinduer er funnet i god stand.
- Ytterdør har noen skader utvendig.
- Ellers må normalt vedlikehold beregnes på denne bygningen med noe oppgraderinger på noe sikt.

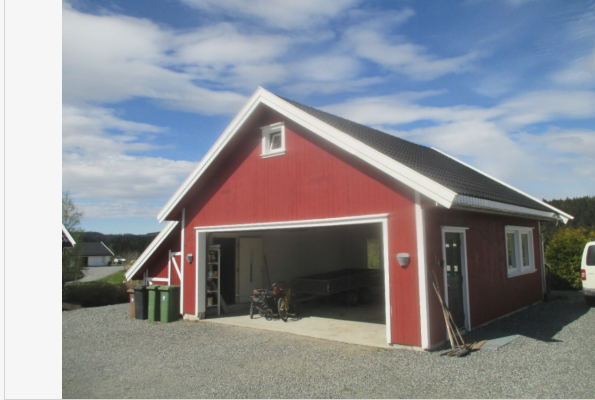
- Fundamentert ved hjelp av en isolert ringmur.
- Støpt dekke i garasjen med noe fall. Noen mindre riss i gulvstøpen.
- Garasjen er blitt isolert og kledd innvendig.
- Stående falst kledning med tilhørende belistninger er funnet i bra stand.
- Ferdigproduserte takstoler med tykk myk huntonitt som undertak.
- Taktekkingen med tilhørende deler har normal slitasje.
- Stor isolert industriport.
- Vinduer av pvc.
- Ellers må normalt vedlikehold beregnes på denne bygningen med noe oppgraderinger på noe sikt.
