# Tilstandsrapport

Enebolig

Rådhusbakken 1, 3960 STATHELLE

Befaringsdato: 09.05.2025

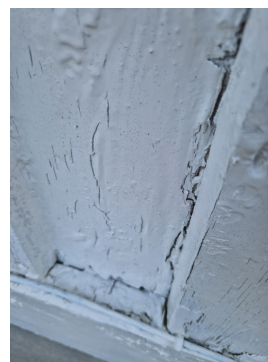
### Vurdering av avvik:

Værslitt fasadepanel

- Lokal utbedring/utskiftning bør utføres.

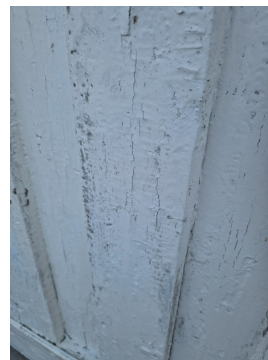
Svertesopp på fasadepanel

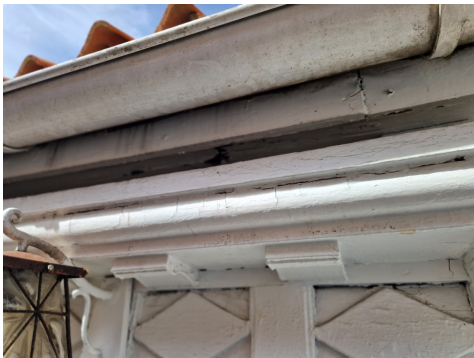
Takkonstruksjonen består av plassbygget sadlet takverk bærende på yttervegg og innervegg. Konstruksjonen er en lukket konstruksjon og en forsvarlig kontroll er kun mulig med destruktive inngrep. Ingen tegn til kondens eller lekkasjer ble registrert. I følge eier er det utbedret råteskade i konstruksjonen over entre 2023.

Synlig råteskade i trevirke. Tiltak bør beregnes.

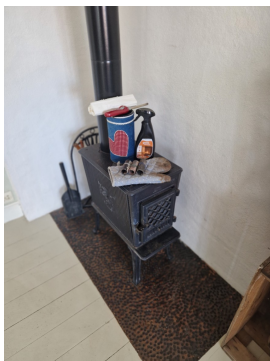
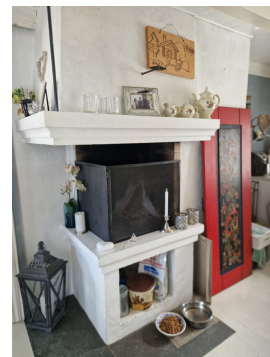
- Tidspunkt for piperehabilitering nærmer seg.

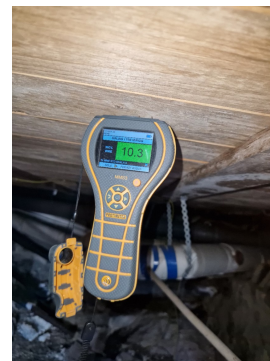
- Det er ikke adkomst til deler av krypkjelleren. Kryp kjeller er kun vurdert i tilgjengelige deler. Kryp kjeller regnes for å være en risikokonstruksjon som er utsatt for fukt- og råteskader i bunnsvill, trebjelkelaget og andre tilstøtende konstruksjoner, på grunn av fuktighet fra grunn og kondensering ved temperaturforskjeller. Selv om det ikke er avdekket tegn på skader, betyr ikke dette nødvendigvis at det ikke foreligger skader i eller i forbindelse med krypkjelleren.
- Det er ikke tilfredsstillende ventilering av krypkjeller.

- Vær oppmerksom på denne risikoen, overvåk tilstanden og undersøk dette nærmere, helst med hjelp av en fagkyndig.
- Bedre ventilering må etableres.
