Tilstandsrapport

Boligbygg med flere boenheter
-

Engrappveien 29 , 4327 SANDNES
-

Befaringsdato: 22.04.2026

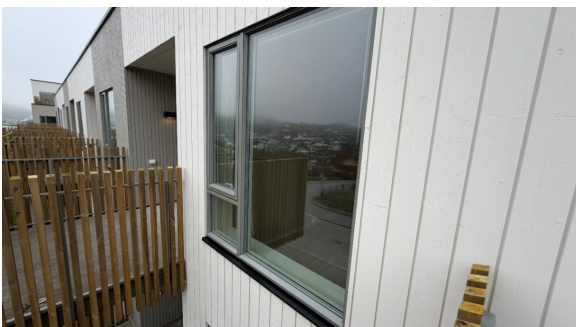
! TG 1 Vinduer

Bygningen har aluminiumsvinduer med 3-lags glass.

-Eier opplyser at er en pågående reklamasjons sak i tilknytning til pakning/ tetningslist på soveromsvindu. Det ble ikke registrert fukt eller kondens på befaringsdagen.

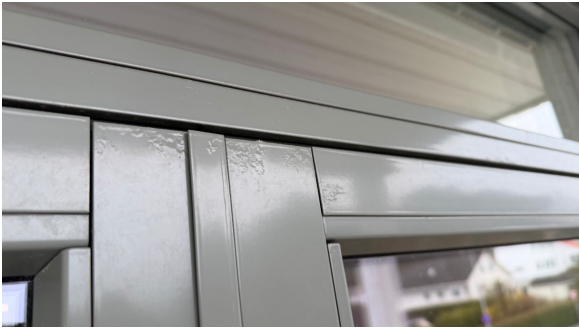
! TG 1 Dører

Bygningen har malt hovedytterdør og aluminiums

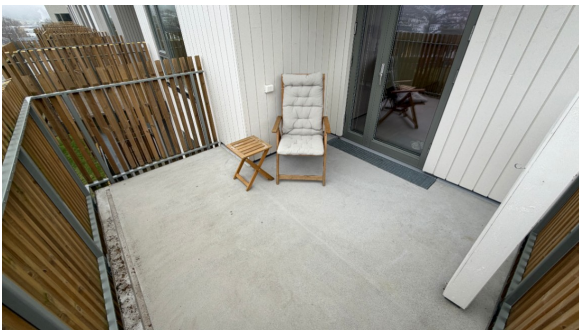
TG 1 Balkonger, terrasser og rom under balkonger

Det er etablert en balkong i betong.

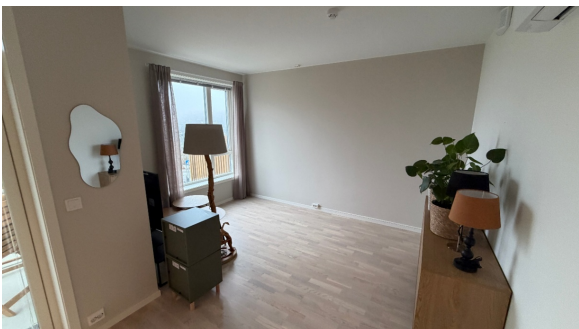
TG 1 Overflater

Innvendig er det gulv av parkett. Veggene har malte plater. Innvendige tak har malte plater.

Toppdekker og overflater i bolig med normal brukslitasje iht. alder.

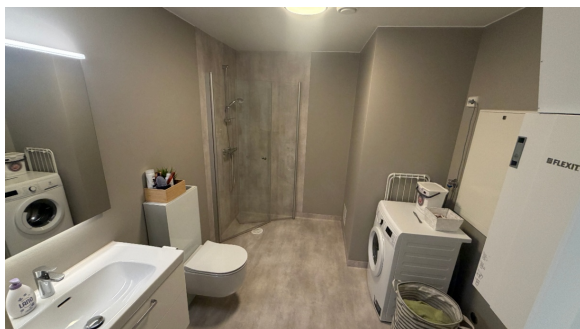
Generell

Aktuell byggeforskrift er teknisk forskrift 2017.
Dokumentasjon: Gjennomføringsplan fremvist.

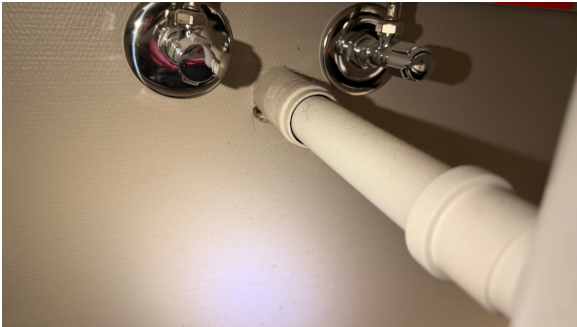
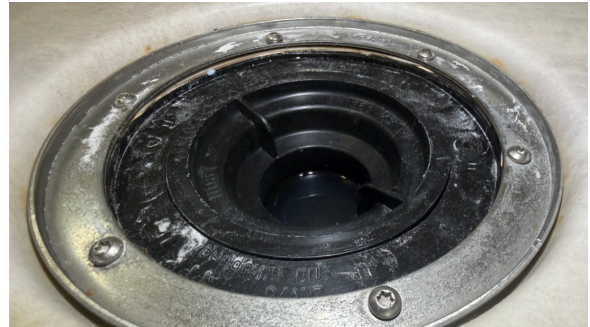
! TG 0 Sluk, membran og tettesjikt

Det er plastsluk og synlig vinylbelegg som tettesjikt.

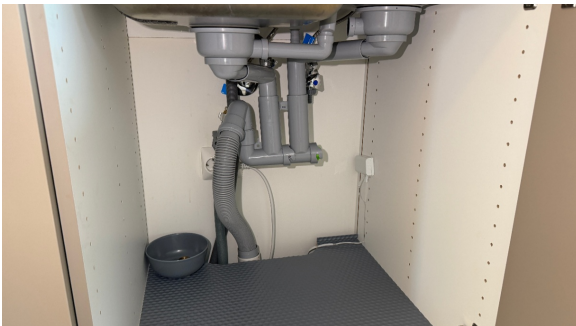
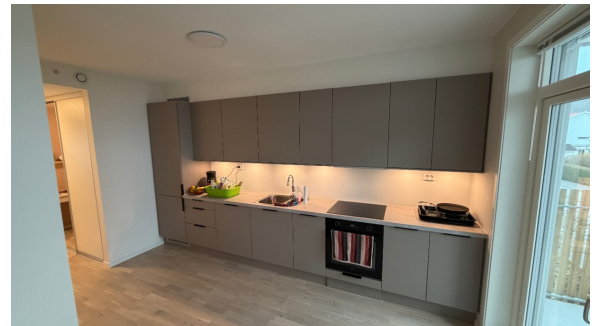
TG 1 Overflater og innredning

Kjøkkenet har innredning med glatte fronter og benkeplaten er av laminat. (HTH)
Det er kjølfrysenskap, oppvaskmaskin, induksjonstopp, stekeovn, vannstoppsystem og komfyrvakt.

Avløpsrør under kjøkkenvask bør etter strammes med jevne mellomrom, dette fordi disse over tid glir fra hverandre ved bruk av varmt og kaldt vann, og kan forårsake fuktskade i skap og eventuelt nærliggende gulv.

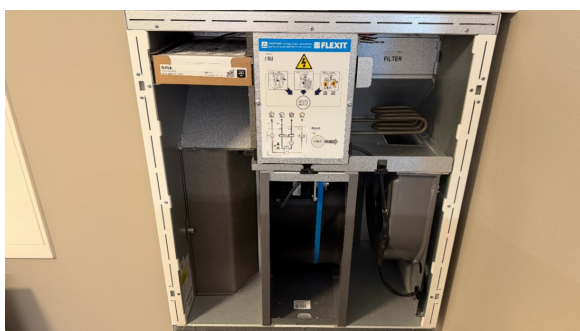
TG 0 Ventilasjon

Leiligheten har balansert ventilasjon. Anlegget fremstår i normal og fungerende stand uten registrerte avvik ved befarings.

Det ble utført ventilasjonsrens i regi av sameiet i 2026.

Normalt vedlikehold må påregnes, jevnlig filterbytte og service etter behov.
