Fritidsbolig
Søndre Merratjern 0
2009 Nordby

Boligens tekniske tilstand:

Dato: 02/10/2024

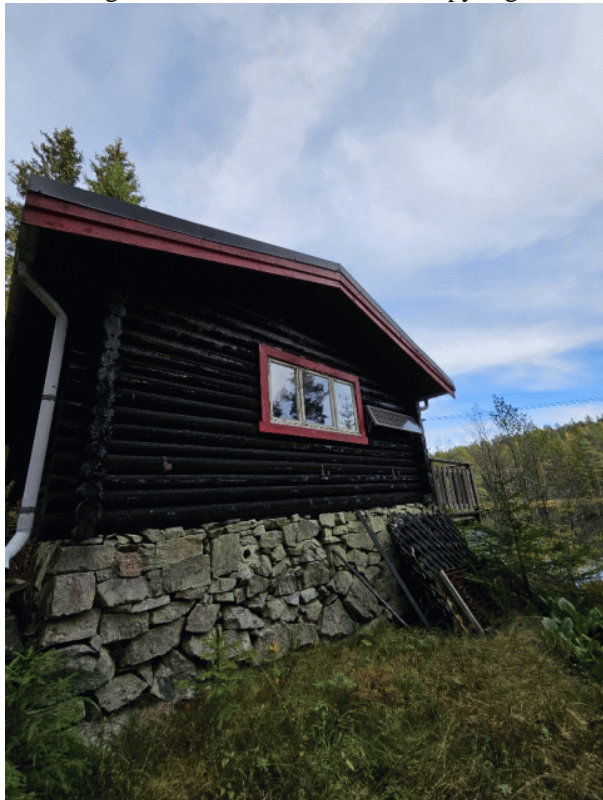
TG 2 1.1 Byggegrunn, fundamenter, grunnmur, drenering og sikring mot vann og fuktighet

Grunnmur i gråstein antatt fra byggeår.

Grunnmur fremstår i grei stand, grunnet alder settes tilstandsgrad TG2.

Det er synlig funktinntrenging i matbod. TG2

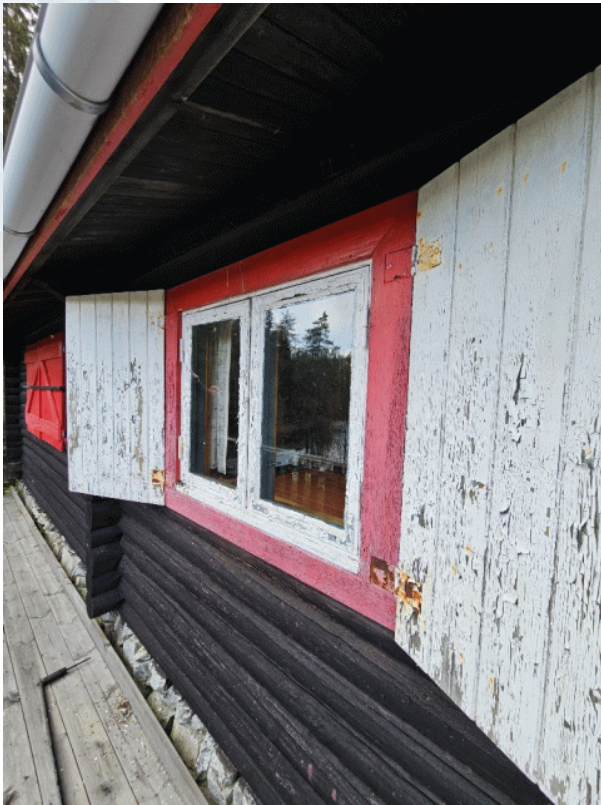
TG 2 3.1 Vinduer og ytterdører

1.2	Krypekjeller
	Matbod har synlig funktinntrenging i jordbeket og det er ingen plast (fuktsperre) til grunn. TG2.
3.1	Vinduer og ytterdører
	Vinduer har passert mer enn sin forventet levetid og har omfattende værslitasje utvendig. Det er ett stort behov for vask, behandling og vedlikehold i nær fremtid. Det må også påberegne seg utskifting av vinduer i nær fremtid. TG2 Ytterdør subber litt i karm og dører generelt har passert mer enn sin forventet levetid. TG2
