Fritidsbolig
Søndre Merratjern 0
2009 Nordby

Boligens tekniske tilstand:

Dato: 09/10/2024

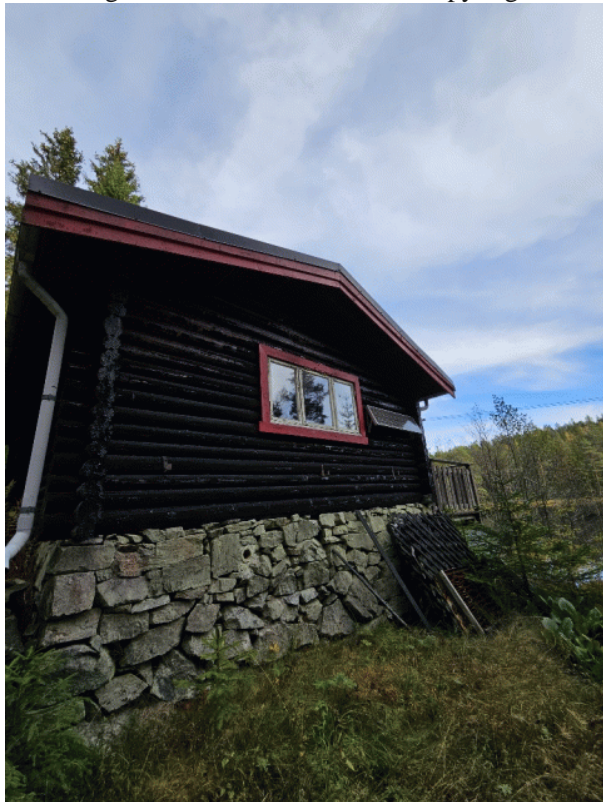
TG 2 1.1 Byggegrunn, fundamenter, grunnmur, drenering og sikring mot vann og fuktighet

Grunnmur i gråstein antatt fra byggeår.

Grunnmur fremstår i grei stand, grunnet alder settes tilstandsgrad TG2.

Det er synlig funktinntrenging i matbod. TG2

TAKSTMANNENS VURDERING VED TG2:	
1.1	Byggegrunn, fundamenter, grunnmur, drenering og sikring mot vann og fuktighet
	Grunnmur fremstår i grei stand, grunnet alder settes tilstandsgrad TG2. Det synlig funktinntrenging i matbod. TG2

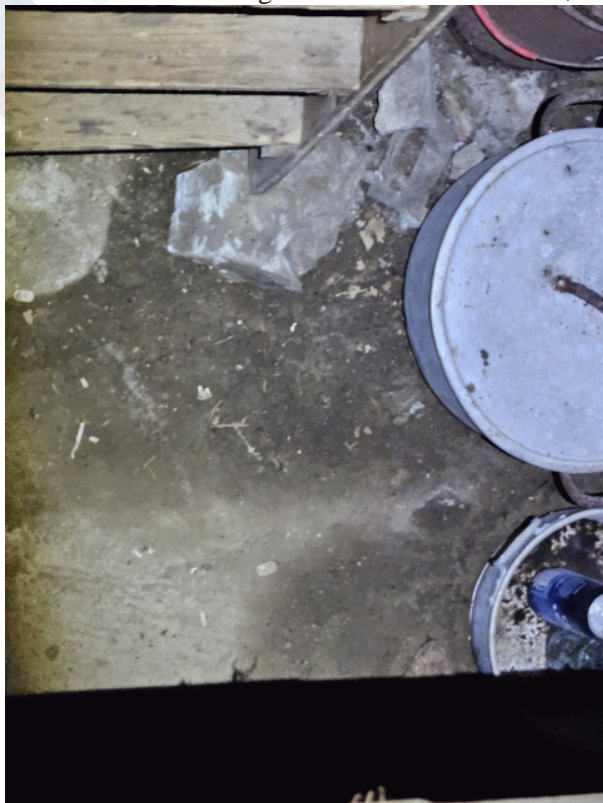
TG 2 1.2 Krypekjeller

Matbod med adkomst via lukke i gulv på stue.

Matbod har synlig fuktinntrenging i jord-dekket og det er ingen plast (fuktsperre) til grunn, men etasjeskille fremstår tørt uten synlige skader. TG2

1.2	Krypekjeller
	Matbod har synlig funktinntrenging i jordbeket og det er ingen plast (fuktsperre) til grunn. TG2.
3.1	Vinduer og ytterdører
	Vinduer har passert mer enn sin forventet levetid og har omfattende værslitasje utvendig. Det er ett stort behov for vask, behandling og vedlikehold i nær fremtid. Det må også påberegne seg utskifting av vinduer i nær fremtid. TG2 Ytterdør subber litt i karm og dører generelt har passert mer enn sin forventet levetid. TG2

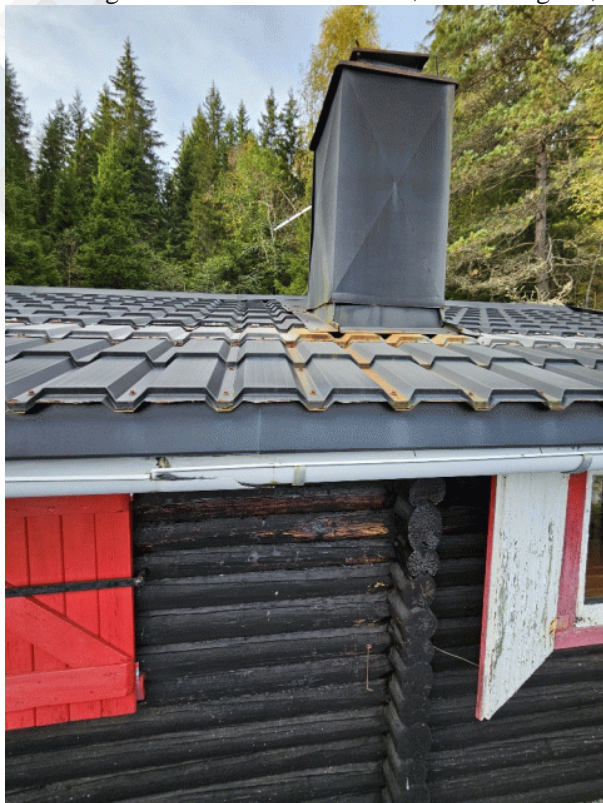
TG 3 2.1 Yttervegger

Det er påvist deformasjoner og/eller fuktskader i ytterveggens konstruksjoner.

Det er påvist skader, sprekker og råteskade på kledningen.

Det ble fuktmålt høy fuktverdier på vindskier med synlig fuktinntrenging. TG3 Utskifting av vindskier må påberegnes i nær fremtid.

Yttervegger fremstår med mye værslitasje, avflassing av beis og mye grønske, yttervegger har ett stort behov for vask, behandling og vedlikehold i nær fremtid. TG2

2.1	Yttervegger
	<p>Yttervegger fremstår med mye værslitasje, avflassing av beis og mye grønske, yttervegger har ett stort behov for vask, behandling og vedlikehold i nær fremtid. TG2</p> <p>Det ble fuktmålt høy fuktverdier på vindskier med synlig fuktinntrenging. TG3 Utskifting av vindskier må påberegnes i nær fremtid.</p> <p>Estimert kostnad er ment å være retningsstyrende for denne type arbeid. Denne rapporten må ikke oppfattes som et pristilbud på utbedring. Endelig pris på utbedring får man først hvis det innhentes pristilbud fra håndverkerfirmaer.</p> <p>Takstmannens prisvurdering ved utskiftning antas mellom kr. 0 - og 10.000</p>

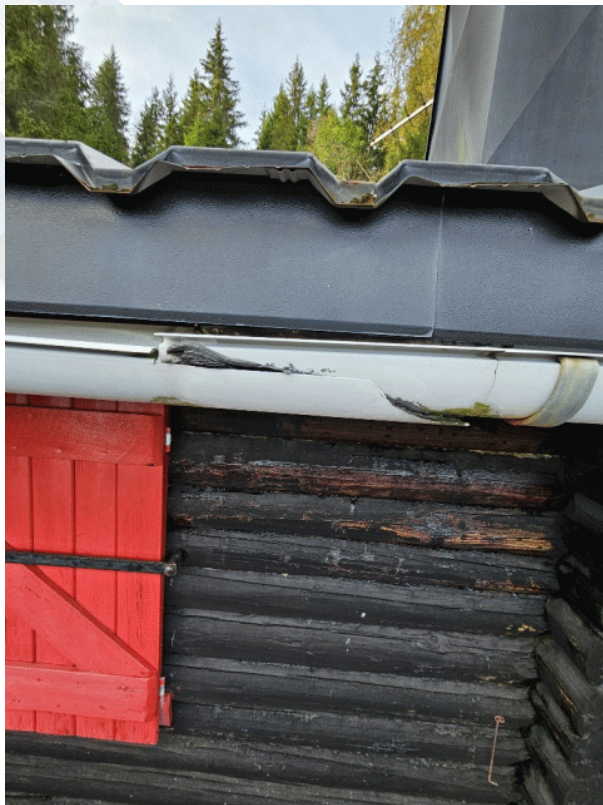
TG 3 4.1 Takkonstruksjon, takteking og skorstein over tak

Det er mye rust og takplater har en del værslitasje. TG2

4.1	Takkonstruksjon, taktekking og skorstein over tak
	<p>Det er mye rust og takplater har en del værslitasje. TG2</p> <p>Yttertak, takrenner og nedløp har passert mer enn halvparten av sin forventet levetid. TG2</p> <p>Det er registret noen vesentlige nedbygninger og takrenne er utett. TG3</p> <p>Estimert kostnad er ment å være retningsstyrende for denne type arbeid. Denne rapporten må ikke oppfattes som et pristilbud på utbedring. Endelig pris på utbedring får man først hvis det innhentes pristilbud fra håndverkerfirmaer.</p> <p>Takstmannens prisvurdering ved utskiftning antas mellom Kr. 10.000. - og 25.000.-</p>

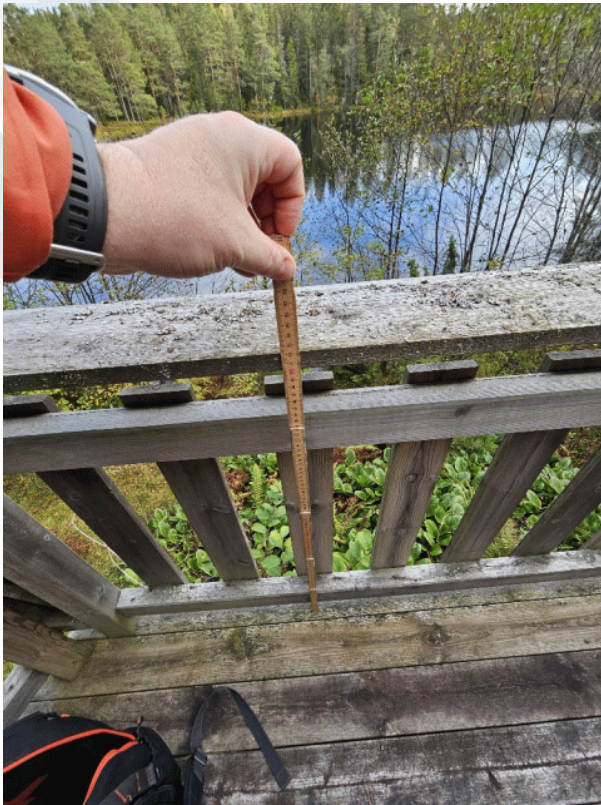
Terrassebord og rekkverk har mye tørrsprekker og står ubehandlet med mye grønske. Terrassen har ett stort behov for vask, behandling og vedlikehold. TG2

6.1	Balkonger, verandaer og lignende
	Terrassebord og rekkverk har mye tørrsprekker og står ubehandlet med mye grønske. Terrassen har ett stort behov for vask, behandling og vedlikehold. TG2
