# Tilstandsrapport

📍 Stockholmgata 29, 0566 OSLO

Rune Kristiansen Takst AS  
Stocholm gt. 29. 1. etg. oppdrag 25051

Befaringsdato: 06.05.2025

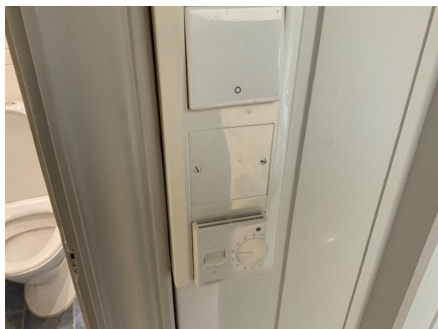
Elektrisk gulvvarme i bad. Denne var avslått på befaringsdagen, og er derfor ikke kontrollert.

Gulvvarmen er nå ca. 20 år og mer enn halvparten av forventet brukstid er oppbrukt.  
Den vurderes derfor til TG-2.

Konsekvens: Det er ikke umiddelbart behov for tiltak. Man må være klar over gulvvarmens alder.

Gulvvarme var avslått på befaringsdagen.

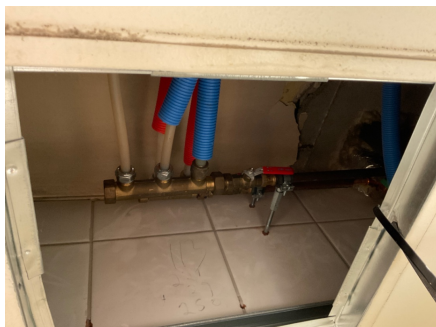
Rør-anlegg i tak i bad.

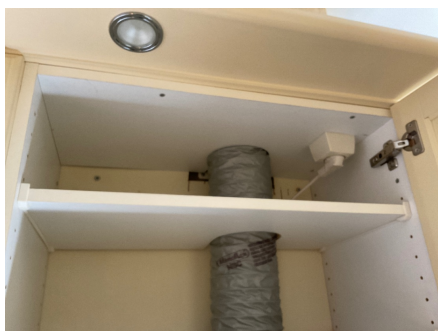
Konsekvens: Avtrekksløsningen bør undersøkes nærmere.  
Dette vil medføre forandringer i plassering av overskap.  
Avtrekksventilen skal være åpen og tilgjengelig.

Avtrekk fra kjøkken. Ventil blendet.

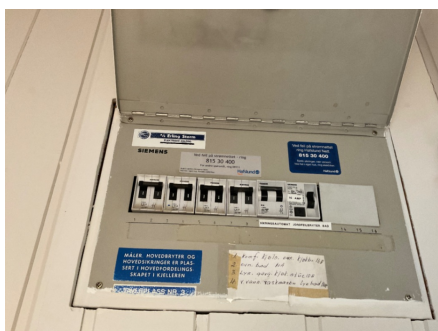
Sikringskap.

For å få en fullstendig kontroll av el-anlegget anbefales det å innhente en utvidet el-kontroll/tilstandsvurdering av el-anlegget etter NEK 405-2-3:2023..
