# Tilstandsrapport

Rekkehus

Lyngrabben 8 E, 1890 RAKKESTAD

Befaringsdato: 10.09.2025

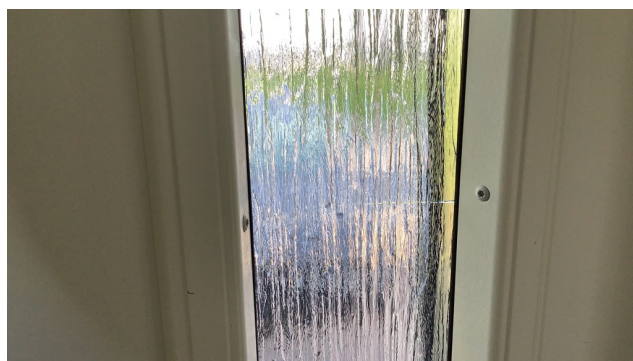
### TG 2 Dører

Sidefeltet i glass på ytterdøren er sprukket.

Må skiftes.

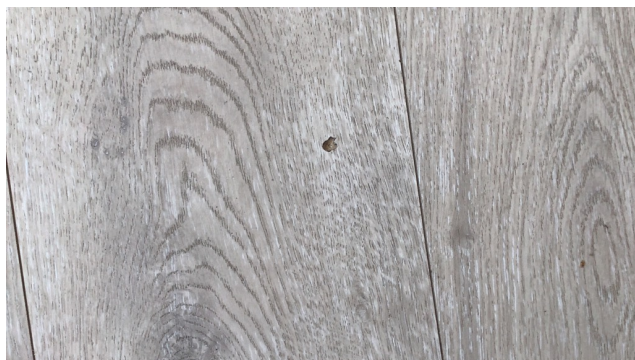
### TG 2 Overflater

Hakk i gulvbord i stue/kjøkken.
